改善箇所説明図

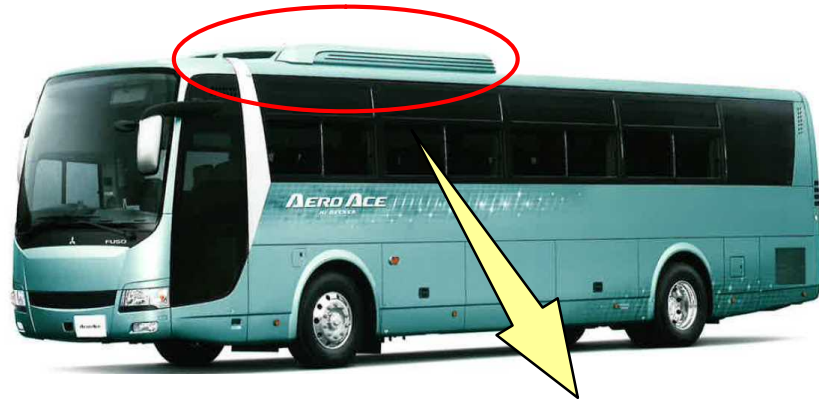
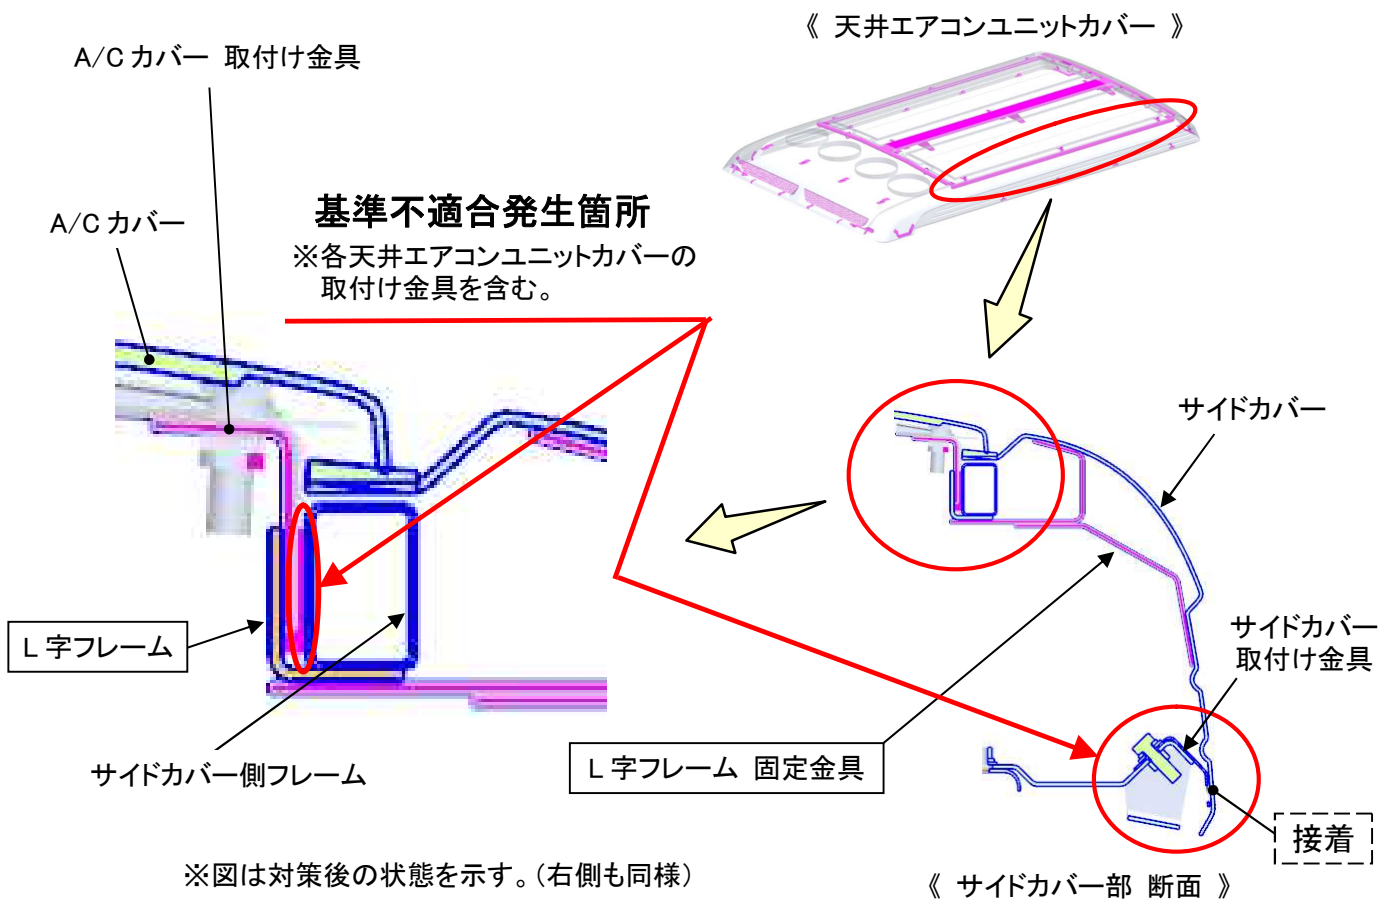
大・中型観光バスにおいて、天井エアユニットの樹脂製カバーを固定する金具類の防錆処置が不適切なため、当該金具類に錆が生じるものがある。そのため、そのままの状態で使用を続けると、当該金具類の接合力が錆の進行によって低下し、最悪の場合、強い横風等を受けるとカバーが持ち上がって固定部が破損し、天井エアユニットからカバーが脱落するおそれがある。

全車両、各天井エアユニットカバーの取付け金具を点検し、剥離が認められた場合はリベットによる固定を追加すると共に、サイドカバー側フレームのカバー固定部にL字フレームを追加する。

識別：作業完了車には、車両左後方点検リッド裏に青色のペイントを塗布する。
