改善箇所説明図

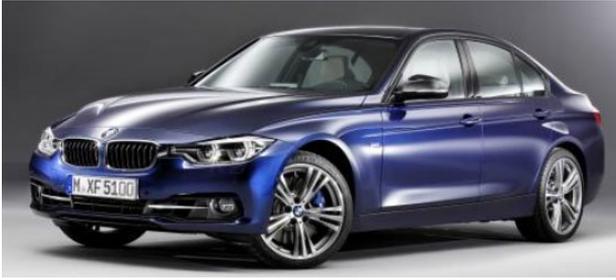
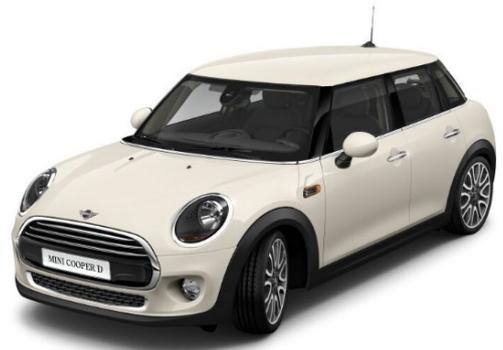
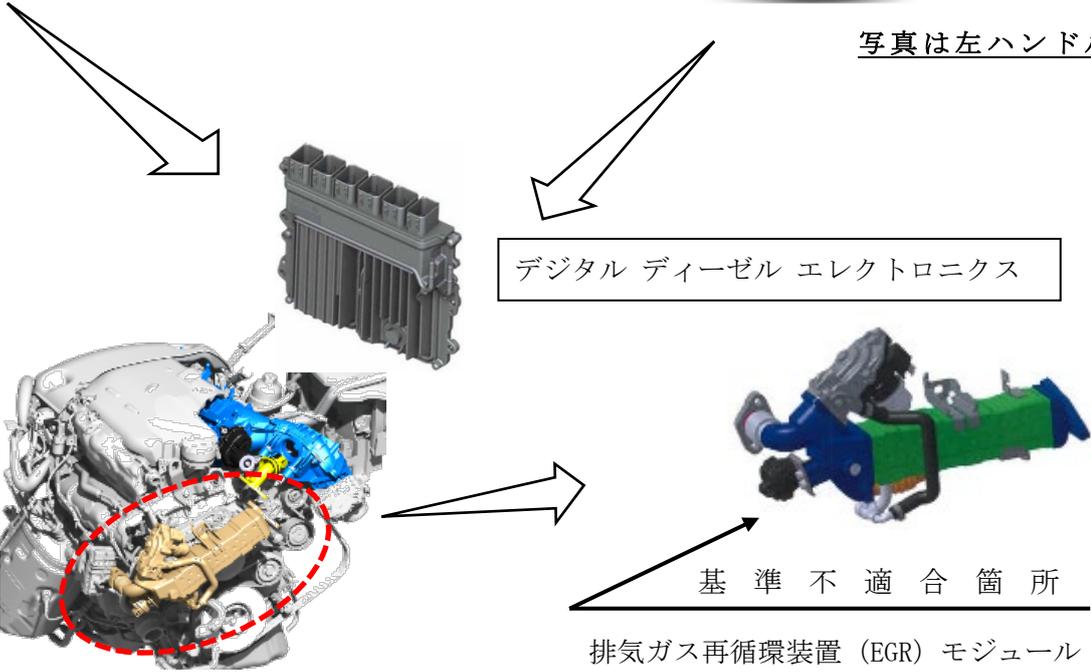
ディーゼルエンジンの排気ガス再循環装置 (EGR) モジュールにおいて、経年変化により冷却水が漏れるものがある。その場合、排気ガスに含まれる煤が冷却水と混合して排気ガス再循環装置 (EGR) モジュールの内部に堆積し、高温になった堆積物がインテークマニホールドに流入し付着して、インテークマニホールドが溶損する可能性がある。最悪の場合、火災に至るおそれがある。

全車両、エンジンコントロールユニット (DDE) のプログラムを対策プログラムに書き換え、冷却水の漏れやエンジン過熱を早期に感知させ、警告灯を点灯させる。さらに、インテークマニホールドの溶損が拡大する前に保護機能を作動させるとともに、エンジン警告灯を点灯させ、出力を制限させる。

なお、過去に冷却水補充の履歴が確認できた場合は、排気ガス再循環装置 (EGR) モジュールの点検を行ない、必要に応じて対策品と交換する。

識別：左フロントドアアアヒンジ取り付けボルト（下側）の頭に白ペンを塗布する。
