## 改善箇所説明図

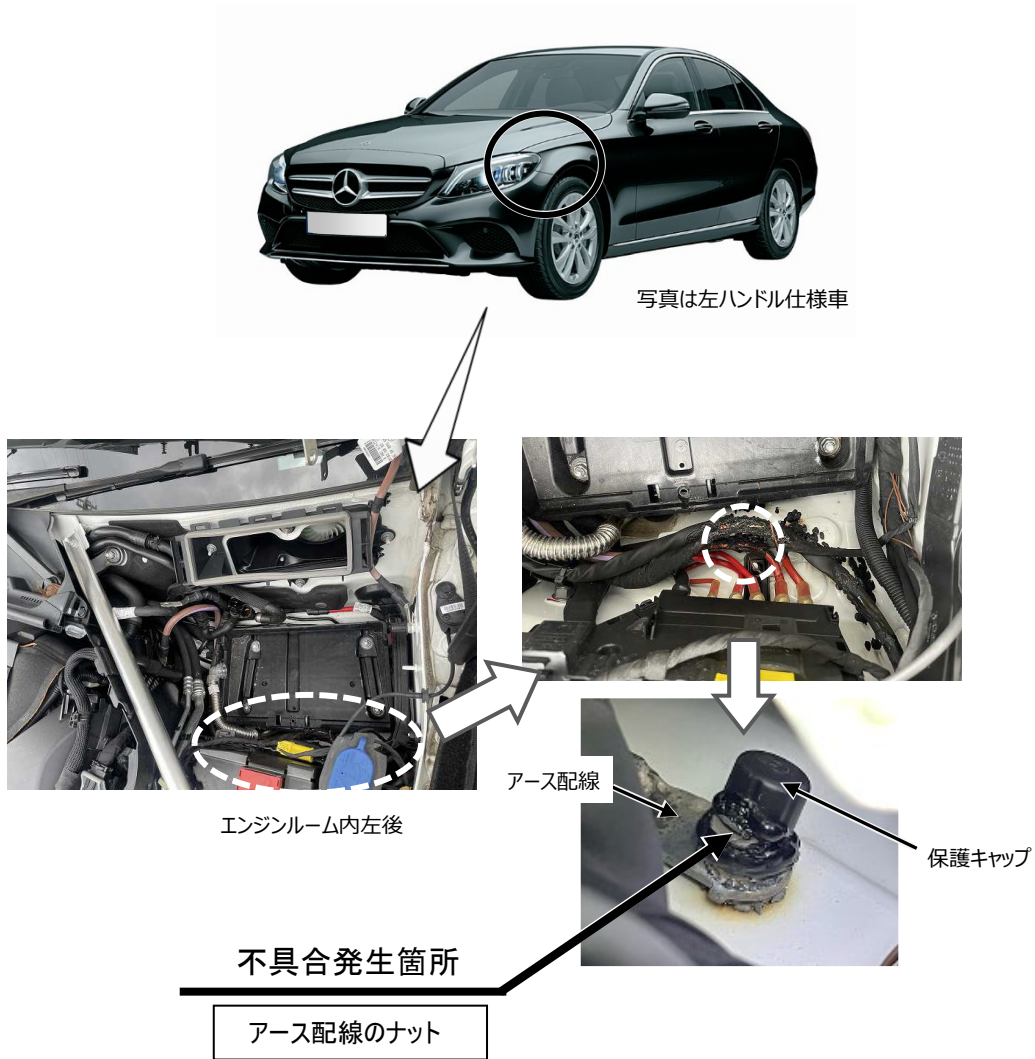
注:  は、点検する部位を示す。

エンジンルーム内の 48V アース配線において、製造時の組付け指示が不適切なため、ボディーアースのターミナルポイントにナットが規定トルクで取付けられていないものがある。そのため、走行時の振動等で当該ナットが緩み電気抵抗が増加して、発熱することで周囲の部品が溶損し、最悪の場合、火災に至るおそれがある。

全車両、エンジンルーム内の 48V アース配線のナットの緩みを点検する。緩みがある場合はアース配線やナットの接触面を点検し規定トルクで締付け直す。なお、接触面に損傷がある場合や、周囲に溶損がある場合は、関連する部品を新品に交換する。

識別：車台番号の付近に黄色の識別ペイントを塗布する
