## 改善箇所説明図

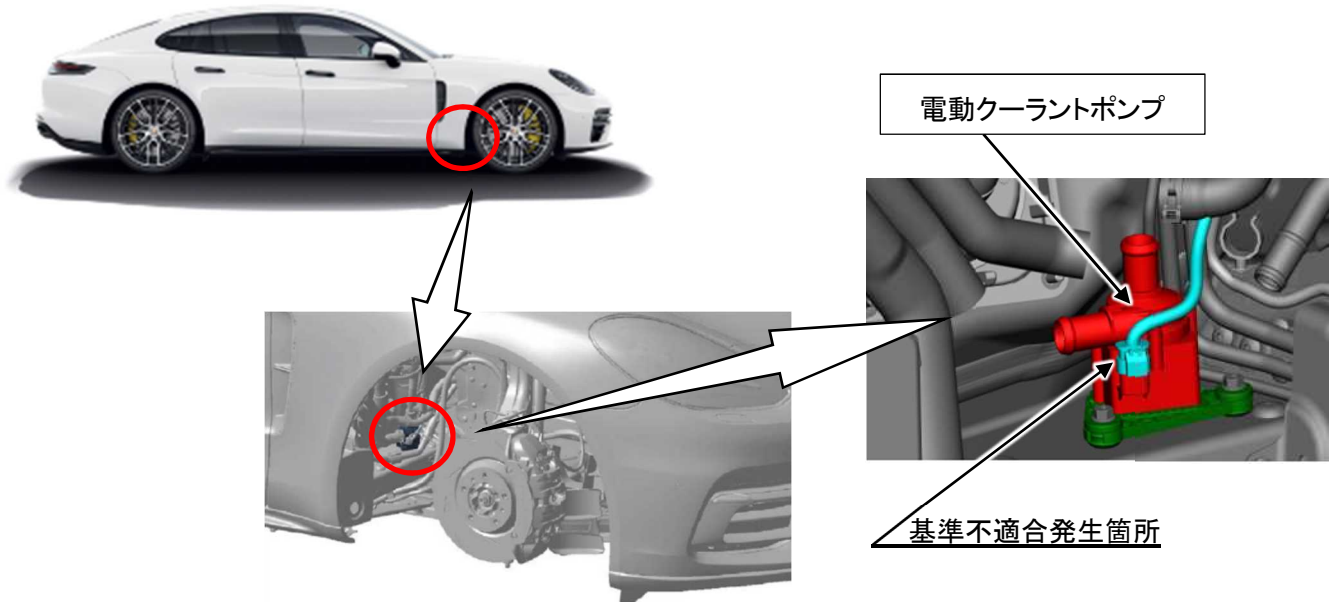
注： □内は交換する部品を示す

エアコン用の電動クーラントポンプにおいて、シーリングの設計が不適切なため、シール性が不足しており、ポンプのコントロールユニット部に湿気が入り、ポンプ内部で短絡が発生する場合があります。そのため、ヒーターの機能が停止し、そのままの状態で使用を続けると、ポンプのコネクタの過熱により、最悪の場合、火災に至るおそれがある。

全車両、電動クーラントポンプを交換すると共に、コネクタを点検し、必要に応じて交換する。

識別： 改善済車両には車台番号打刻 11 桁目の下に黄色ペイントを塗布する。
