改善箇所説明図

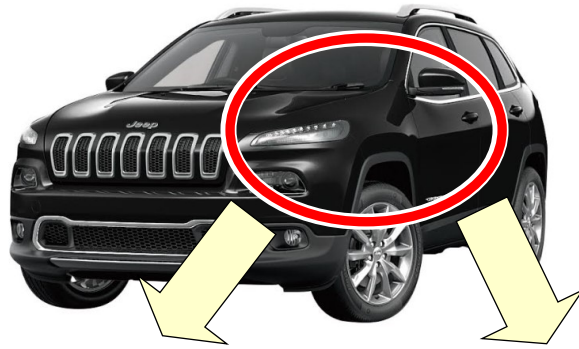
基準不適合部位

パワートランスファーユニットにおいて、制御プログラムが不適切なため、不整地における過負荷走行を行うなどにより当該ユニットが故障した際にセーフモードが機能せず、警告灯の点灯なく前輪に動力が伝達されず走行不能になるとともに、パーキングロックが効かなくなるおそれがある。

全車両、パワートランスファーユニットに関わる制御プログラムを、セーフモード機能を追加した対策プログラムに書き換える。

当該故障時に、①警告灯を点灯させ、駆動方式をAWDに切替えて走行を維持させる、②Pポジションに操作した際、パーキングブレーキが連動する。
