# 改善箇所説明図

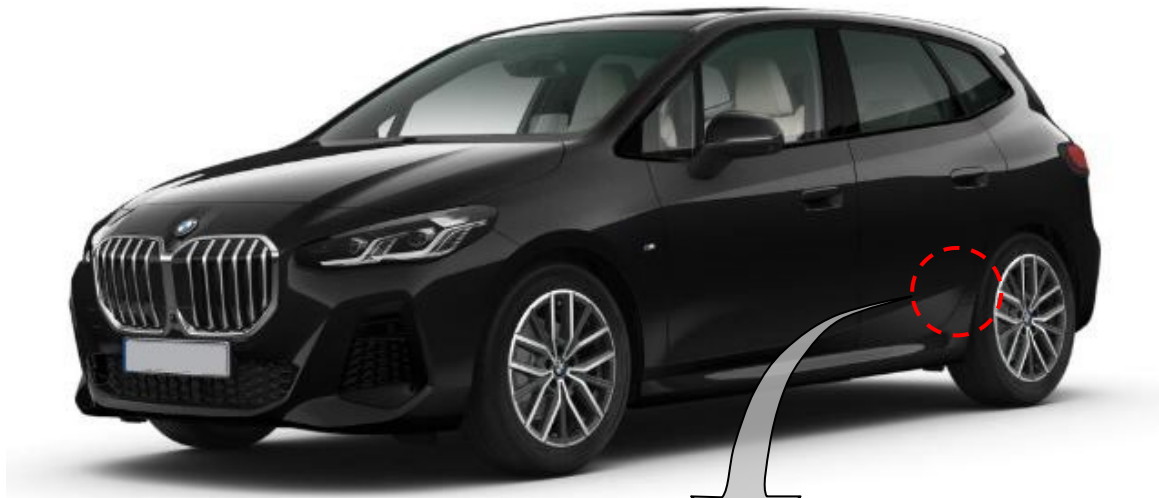
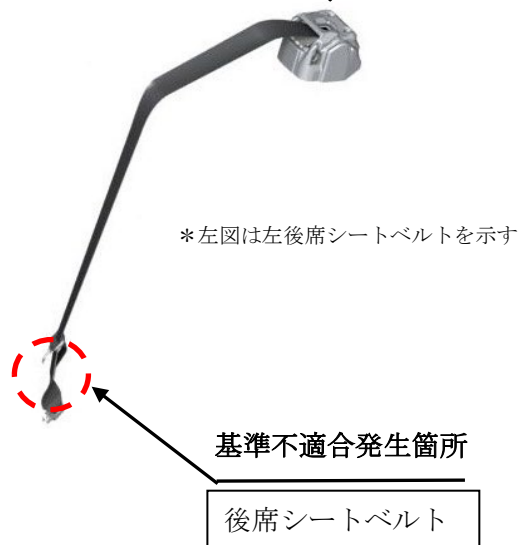
注)  は、修正する部位を示す。

後部座席の左右シートベルト組み付け工程が不適切であったため、シートベルトの一部がCピラーカバー下部に挟まっている可能性がある。そのため、挟まったシートベルトが衝突等の衝撃によって引き出されることにより、シートベルトにたるみが発生し本来の拘束力が発揮されないおそれがある。

全車両、後部座席の左右シートベルトの取り付け状態を確認し、必要に応じて修正する。
