改善箇所説明図

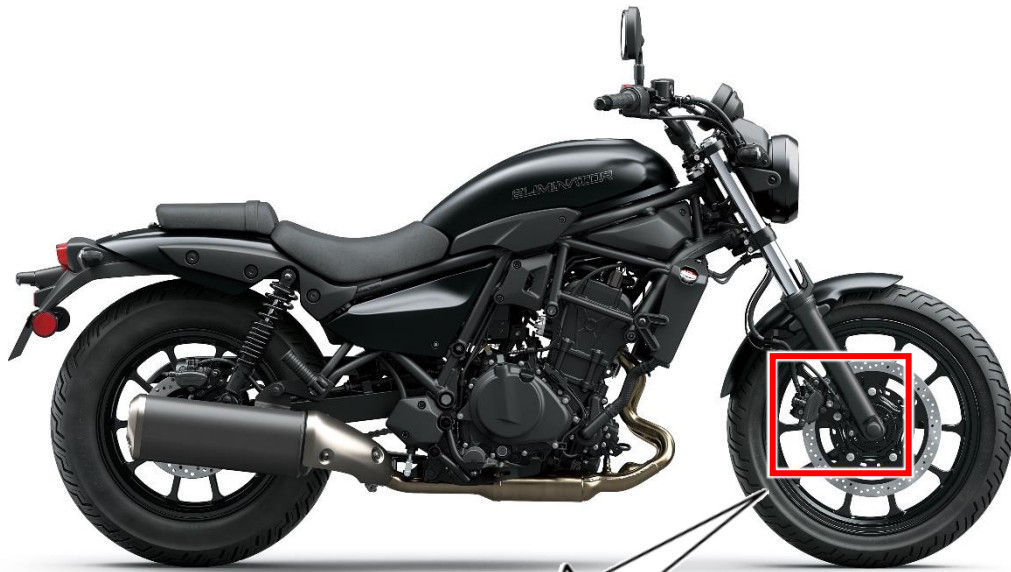
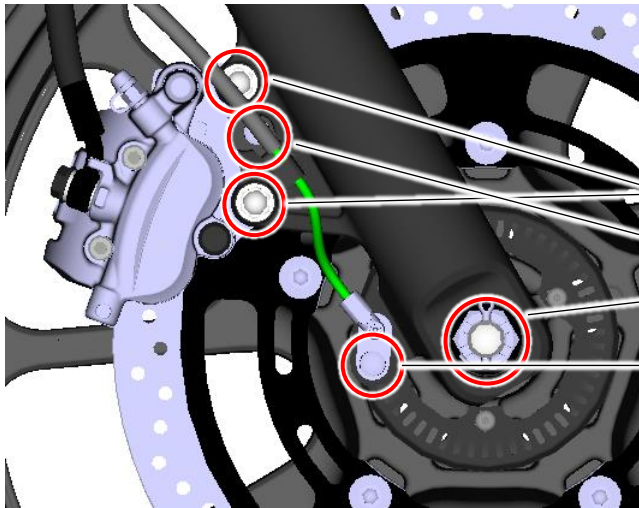
基準不適合発生箇所

フロントキャリパボルト(2箇所)

フロントホイール回転センサブラケットボルト

フロントアクスルナット

フロントホイール回転センサボルト

フロントホイール周りの組立工程において、工程管理が不適切であった為、特定のボルト・ナットの締め付けトルクが不足している可能性がある。そのため、走行振動等で当該ボルト・ナットが緩み、異音の発生、走行安定性の低下、制動力の低下等が発生するおそれがある。

全車両、対象部位の取付けボルト・ナットを規定トルクで締め付ける。

識別：ヘッドパイプ右側の車台番号末尾付近(ヘッドパイプ上側)に白点ペイントを塗布。
