## 改善箇所説明図

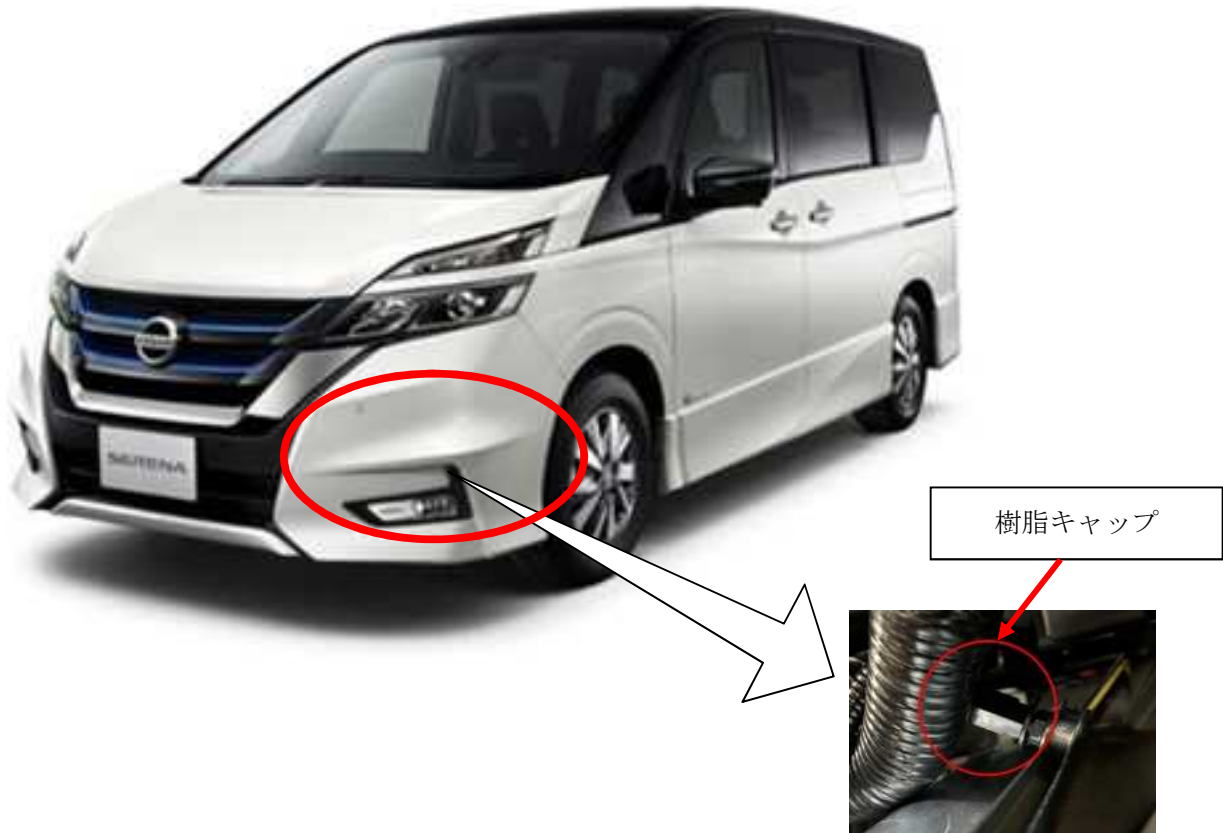
エンジンルームハーネスにおいて、開発時の検証不足によりハーネスの配策に不備があり、エンジン制御用コントロールユニット固定用ボルトの先端がハーネス保護材のスリット部に位置した場合、ハーネス保護材内側に入り込み、直接、電線配線と接触しているものが有る。そのため、このまま使用を続けると、電気配線の被覆が損傷し、ボルトの先端が芯線に接触することで短絡し、最悪の場合、走行中にモーターが停止し走行できなくなるおそれがある。

全車両、エンジン制御用コントロールユニット固定用ボルトの先端に樹脂キャップを装着する。  
なお、当該ハーネス被覆が損傷していた場合は修理する。

識別：黄色のシールをモデルナンバープレートに貼り付ける。
