改善箇所説明図

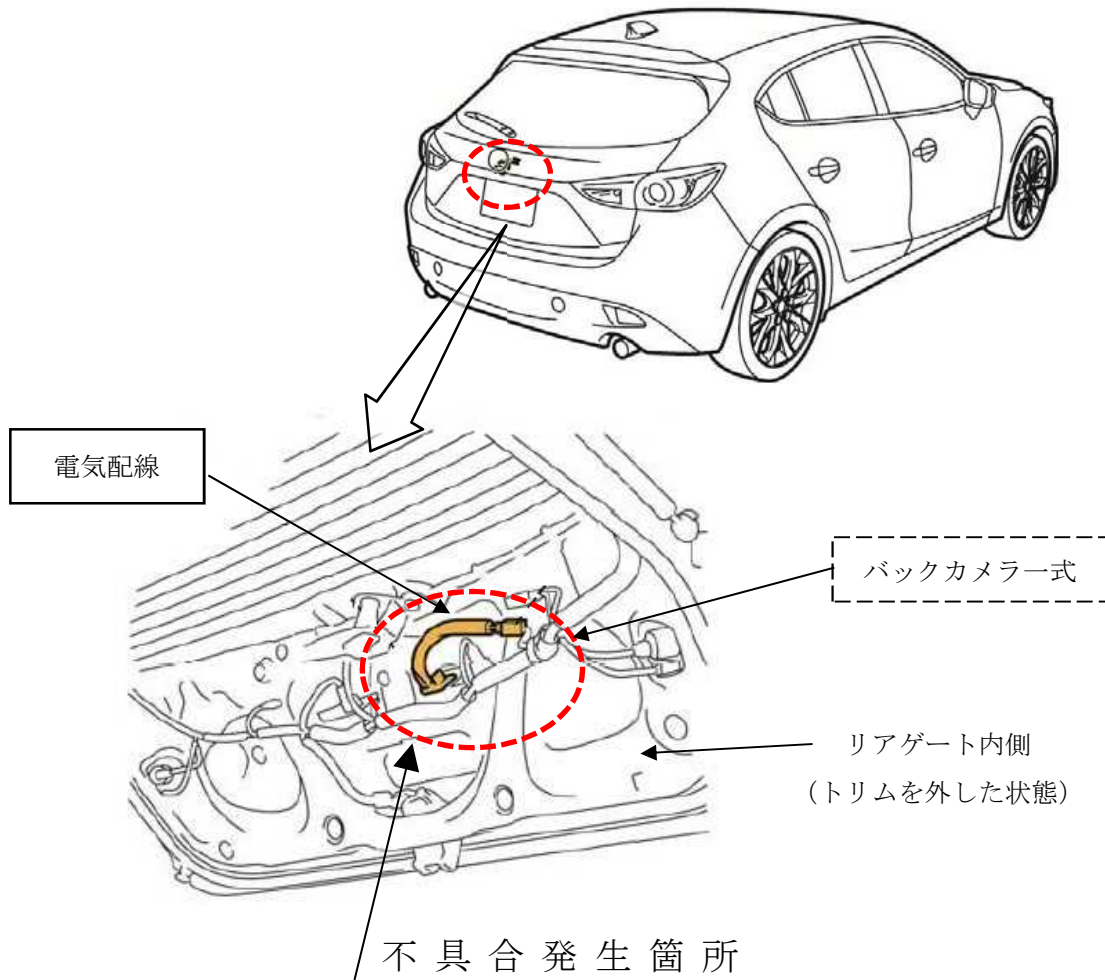
後付け用品として販売したバックカメラにおいて、電気配線の固定が不適切なため、リアゲートを閉めた時や走行中の車体振動などで振れ、バックカメラと電気配線間の接続端子が摺動することがある。そのため、そのまま使用を続けると、接続端子の表面被膜が摩耗して剥がれ、腐食することで電気抵抗が増加し、最悪の場合、バックカメラの映像が乱れ、車両後方が確認しにくくなるおそれがある。

バックカメラを点検し、映像に乱れが認められた場合はバックカメラ一式を新品と交換し、電気配線をシール材で固定する。映像に乱れが認められない場合は電気配線をシール材で固定する。

識別：右リヤドア・ロアヒンジ取付けボルト（上側）の頭に白ペンを塗布する。
