東京都江東区内エレベーター事故調査報告書(概要)

社会資本整備審議会 昇降機等事故調査部会

事故の概要等

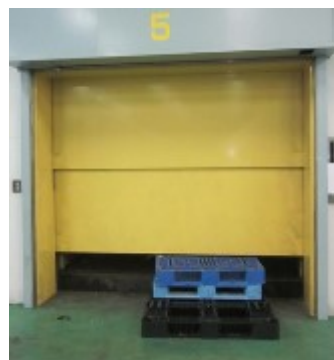
写真1 5階エレベーター乗り場

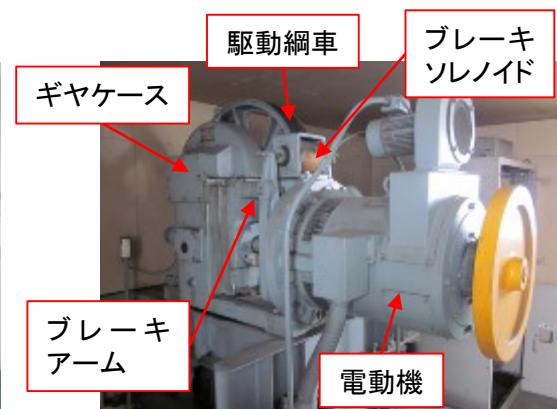
写真2 巻上機外観

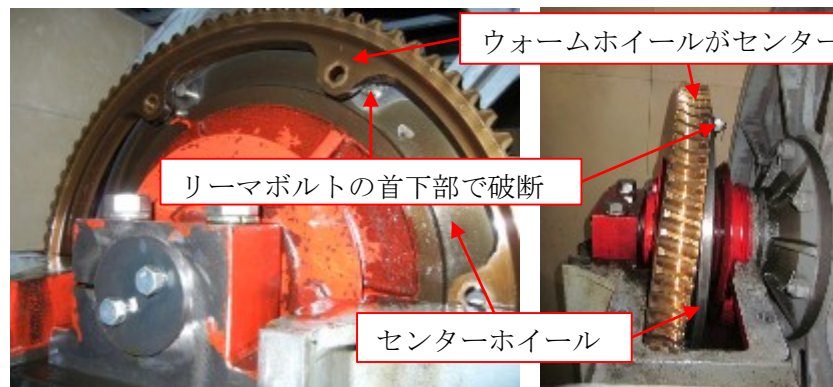
○ウォームホイールとセンターホイールを締結していた6本のリーマボルト※1が首下部で破断し、ウォームホイールがセンターホイールから脱落し、ウォームに引っ掛かった状態であった(写真3、写真4)。

写真3 ウォームホイールとセンターホイール

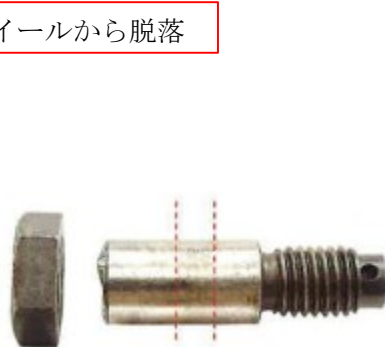
写真4 破断したリーマボルト

- リーマボルトの破断面には疲労破壊時に見られるストライエーション模様が見られた。

○リーマボルト首下部から疲労破壊が進展していたと推定される。

○リーマボルトの破断に至ったのは疲労破壊によることが認められた。事故機は歯の摩耗に伴ってバックラッシュが大きくなっており、フォークリフト等により積載物が一気に降車した際にリーマボルトの首下部に衝撃力が生じるようになり、き裂が生じた。このき裂を起点に疲労劣化が進行したと考えられる。そして事故発生時にリーマボルトに残存する強度を超える荷重がかかったことにより破断したと考えられる。

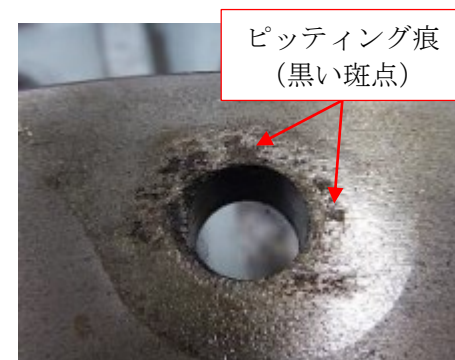
○ウォームホイール裏面側及びセンターホイールのリーマ穴部にピitting痕※2が見られた(写真5)。

写真5 ピitting痕

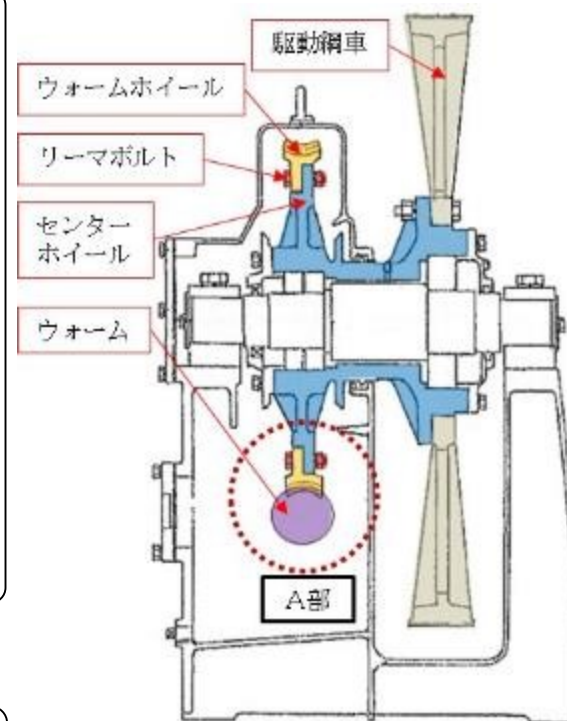
- 電動機の駆動トルクがウォームギヤによりウォームからウォームホイールに伝わり、センターホイールを介して綱車軸に伝わり、駆動綱車を回転させる構造である(図1)。
- ウォームホイールとセンターホイールは、6本のリーマボルトで締結されている。
- ウォームギヤの構造から、かごの下降方向加速時又は上昇方向減速時に、ウォームホイールに引張応力がかかり、リーマボルトの頭部には曲げ応力がかかる(図2)。
- 事故機のウォームホイールは歯の摩耗が確認された。

図1 巻き上げ機断面図

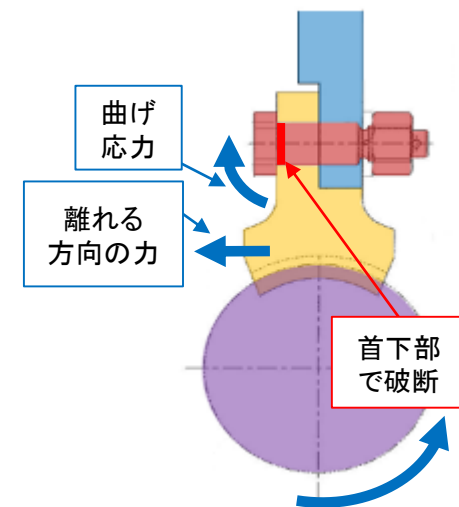
- 事故機は、C2ローディング仕様とはなっていないが、サーマルリレーの作動状況やドアの変形や光電管の損傷状況等から、荷物の積み下ろしの際にフォークリフトがかご内に入り込む等、過積載状態でエレベーターが運行されていたと推定される。
- ウォームホイールとセンターホイールのリーマ穴部にピitting痕が見られたことから、事故機のウォームホイールとセンターホイールには大きな接触応力が繰り返し生じていたと推定される。
- リーマボルトの破面にストライエーション模様が見られたことから、破断に至ったのは疲労破壊によるものと認められる。
- ウォームホイールに大きなトルクや衝撃的な変動トルクが生じ、ウォーム近傍のリーマボルトの頭部に大きな曲げ荷重が繰り返しかかることで、リーマボルトに金属疲労に至るき裂が入り、き裂の入った部分の応力度が大きくなることでさらに金属疲労が進行し、き裂が進展したものと考えられる。

図2 A部拡大図

○リーマボルトに金属疲労に至るき裂が入ったのは、ウォームホイールの歯の摩耗が確認されたことから事故機はバックラッシュが大きくなっており、その結果フォークリフト等によって積載物が一気に降車した際に衝撃力が作用するようになり、降伏点以上の応力が発生した為と考えられる。
