改善箇所説明図

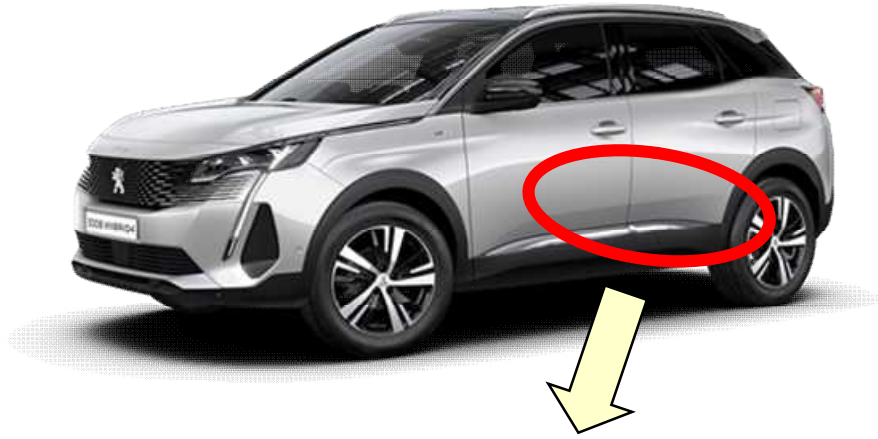
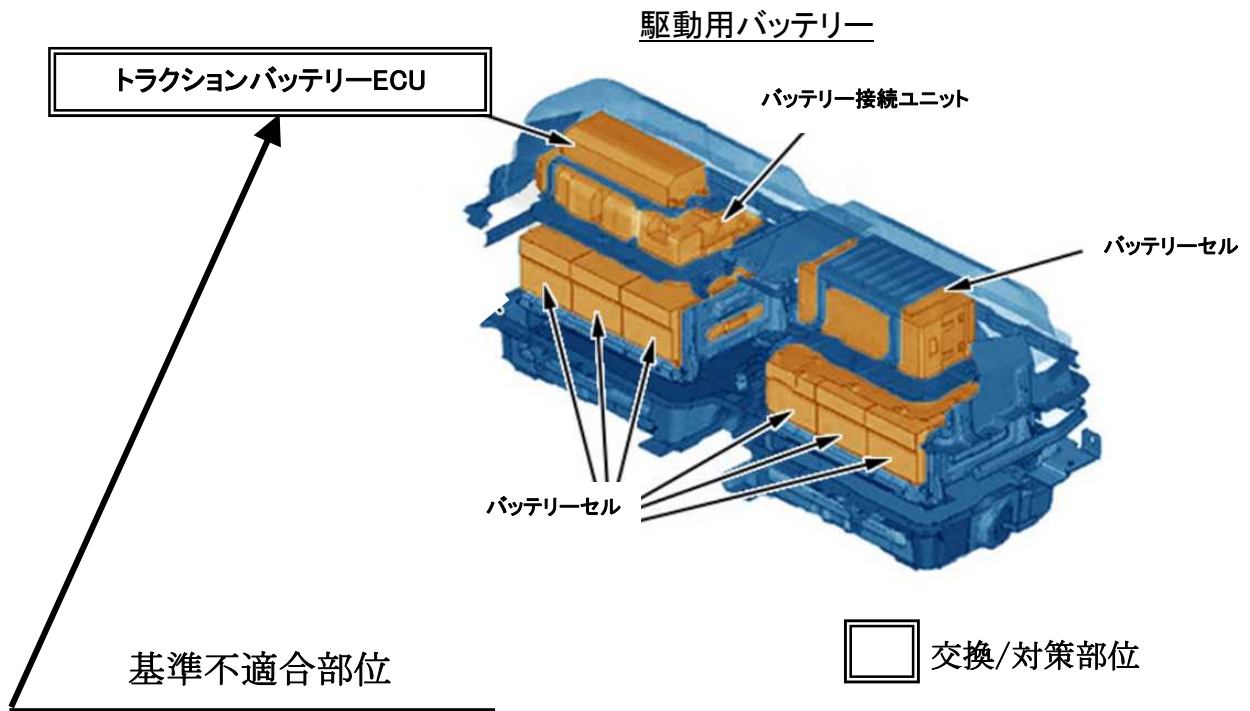
〔 トラクションバッテリーECU において、ソフトウェアが不適切なため、駆動用バッテリーの異常を早期に検知できないことがある。このためバッテリーの異常が進行し、最悪の場合、車両火災に至るおそれがある。 〕

全車両、トラクションバッテリーECU のソフトウェアを対策プログラムに更新し、バッテリーの異常を早期に検知できるようにする。
