改善箇所説明図

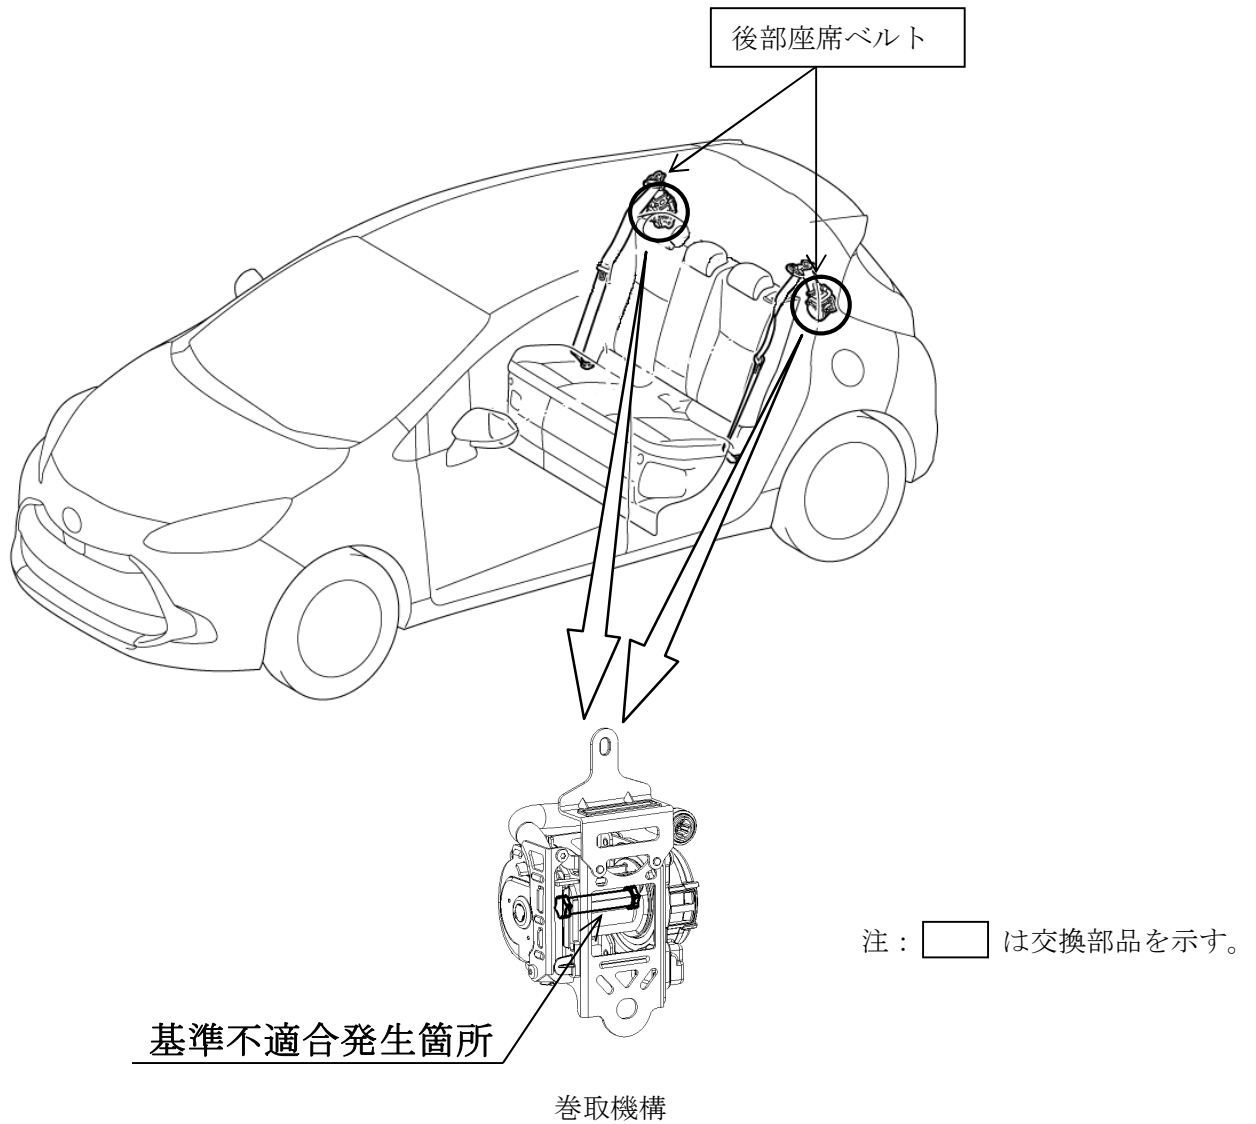
後部座席ベルトにおいて、巻取機構内部品の製造管理が不適切なため、誤った仕様のシャフトを組付けたものがある。そのため、衝突等でフォースリミッタが作動した際、ベルト引き出し量が意図せず増加して、乗員保護性能を満足しないおそれがある。

全車両、左右の後部座席ベルトの製造番号を点検し、該当する場合は良品と交換する。

識別：改善済車両には、車台番号打刻位置の1桁目の左に黄色ペイントを塗布する。
