## 改善箇所説明図

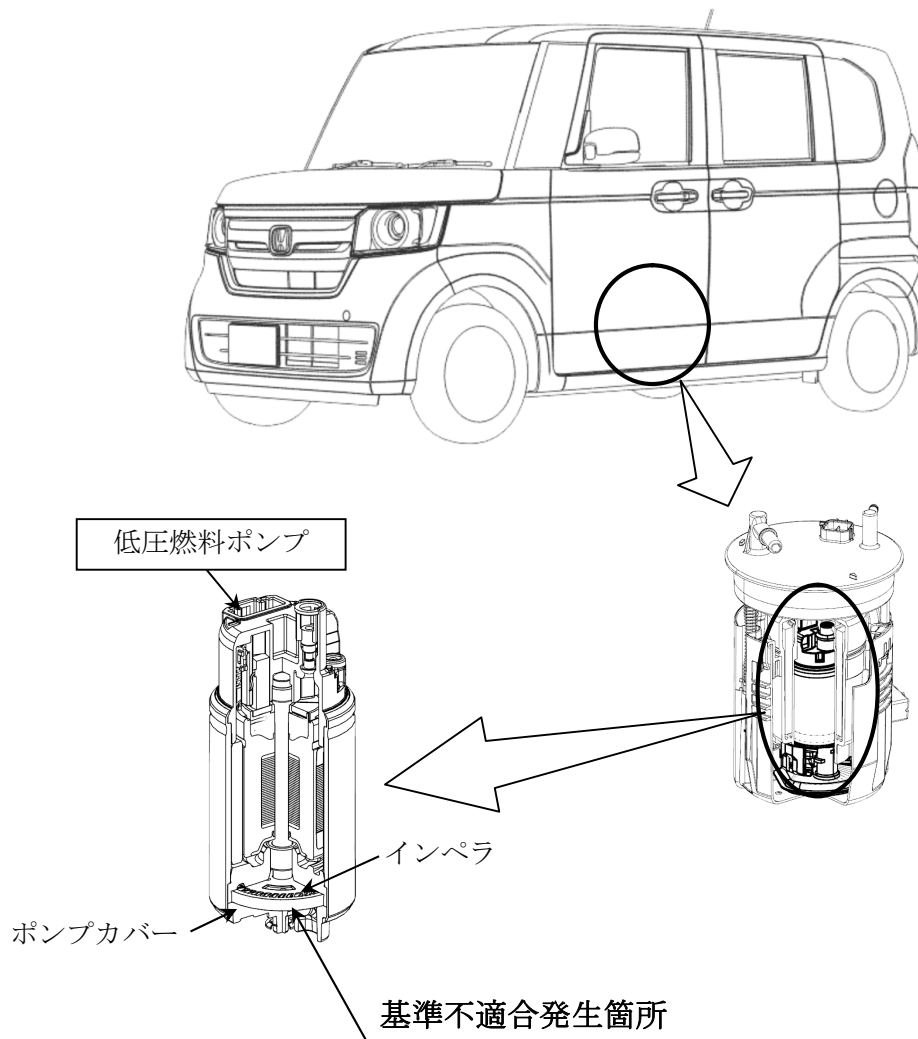
低圧燃料ポンプのインペラ（樹脂製羽根車）において、成形条件が不適切なため、樹脂密度が低くなって、燃料により膨潤して変形することがある。そのため、インペラがポンプカバーと接触して燃料ポンプが作動不良となり、最悪の場合、走行中エンストに至るおそれがある。

全車両、低圧燃料ポンプを対策品と交換する。なお、部品が準備でき次第、部品交換を改めて案内する。

識別：車台番号打刻の上五桁目上部に黄色ペイントを塗布する。
