## 改善箇所説明図

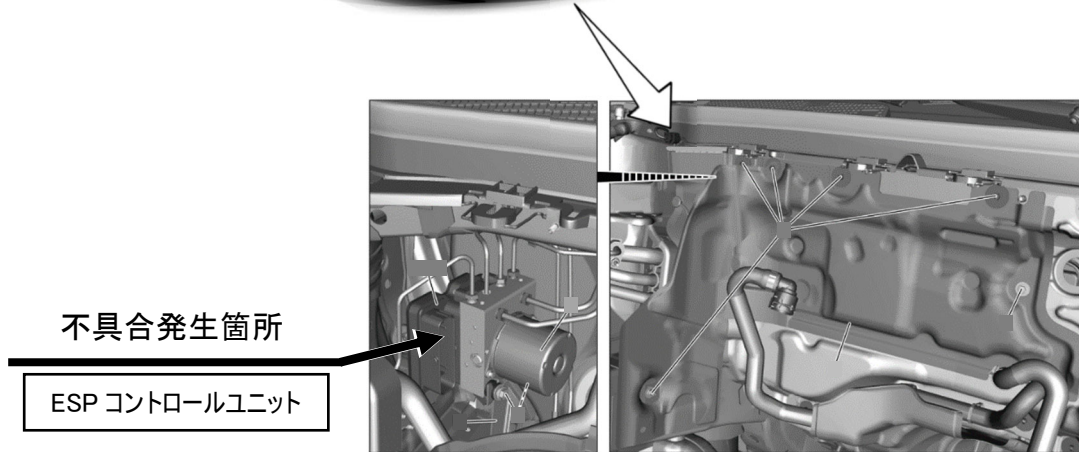
注：  は、対策プログラムに書き換える部位を示す。

横滑り防止装置(ESP)において、制御プログラムが不適切なため、ESP による制御が介入した際に誤って制動灯が点灯する。このため、制動灯が点灯する要件の法規に適合しない。

全車両、ESP コントロールユニットの制御プログラムを対策プログラムに書き換える。

識別： 車台番号の付近に黄色の識別ペイントを塗布する
