改善箇所説明図

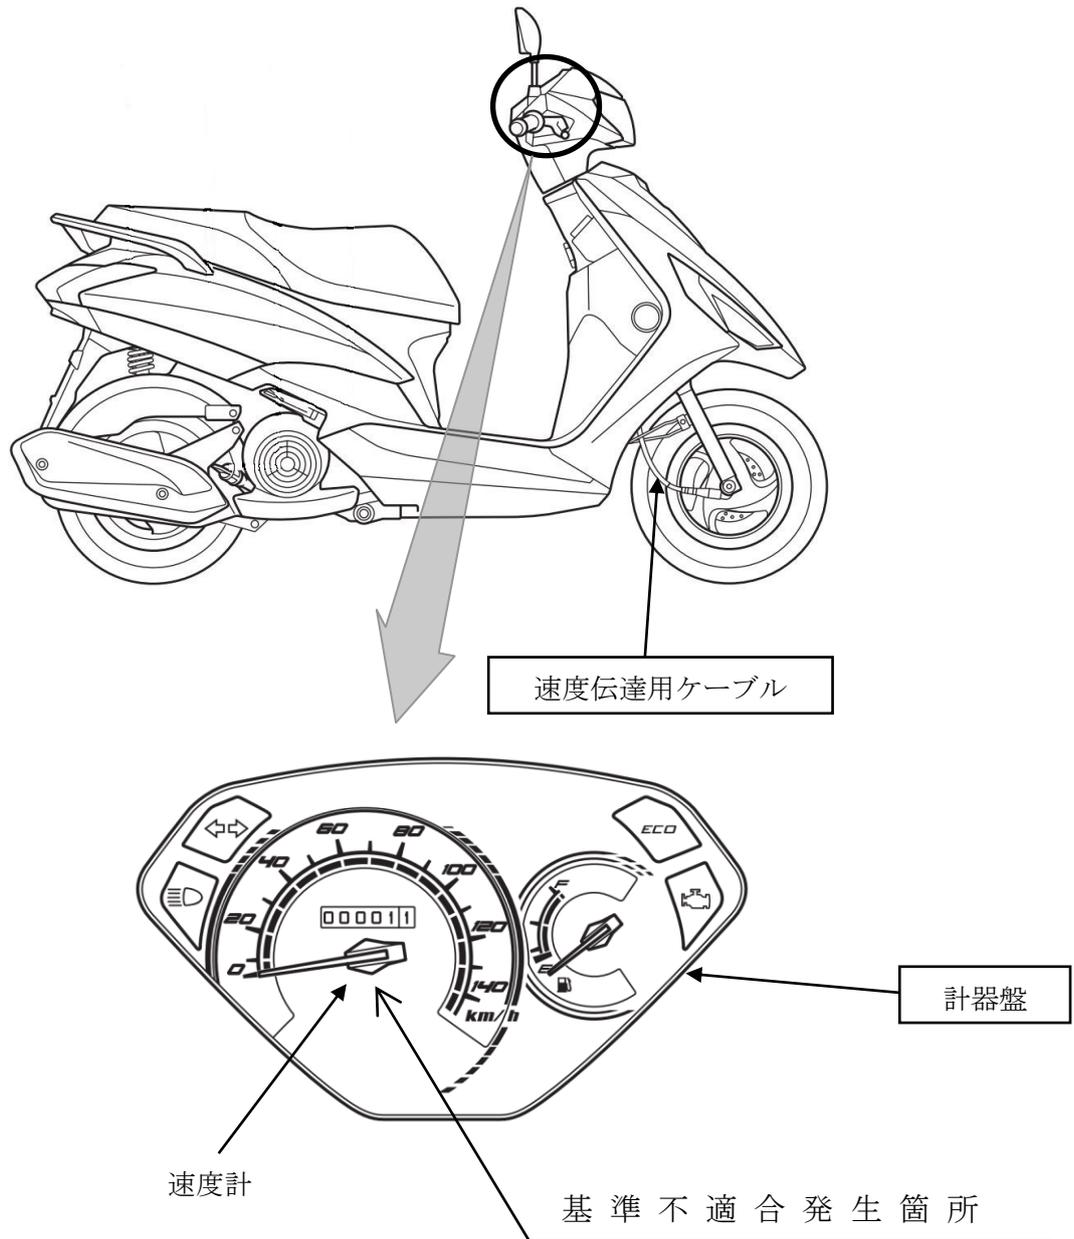
計器盤に取付けている速度伝達用ケーブルにおいて、速度計と当該ケーブル内のワイヤとの隙間の設定が不適切なため、走行時に当該ケーブルが屈曲して寸法が変化し、隙間が小さくなるものがある。そのため、そのまま使用を続けると、隙間がなくなって速度計と当該ケーブル内のワイヤが接触し、最悪の場合、速度計が正しい速度を表示しなくなるおそれがある。

改善の内容：全車両、速度伝達用ケーブルを対策品と交換するとともに計器盤を新品と交換する。
また、計器盤を交換する際は、その時点の走行距離をメンテナンスノートに記録する。
