改善箇所説明図②

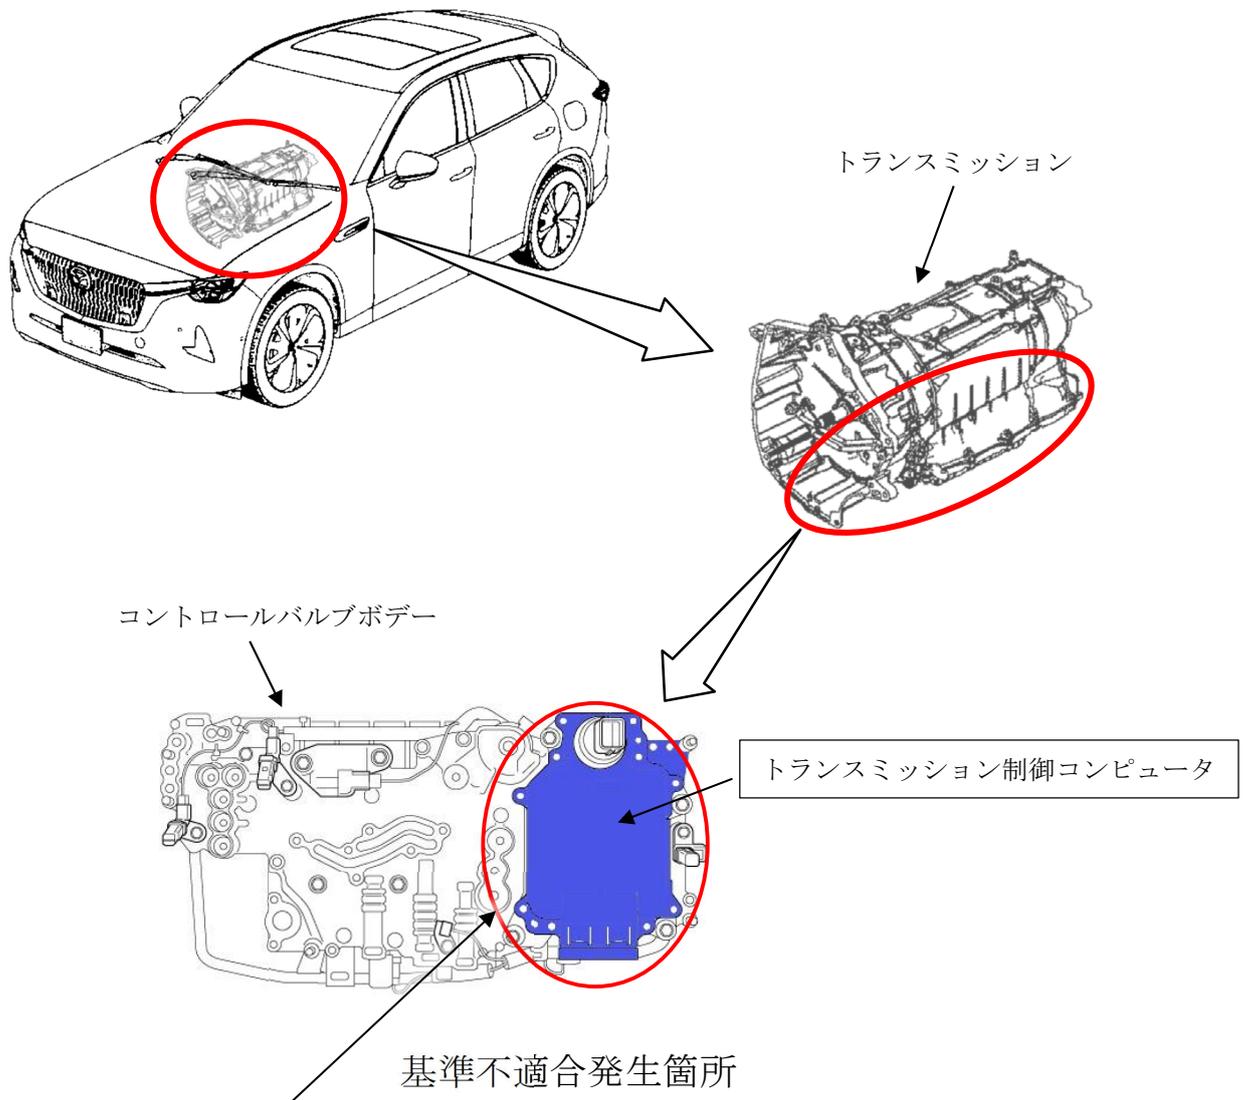
トランスミッション制御コンピュータにおいて、減速中のクラッチ制御が不適切なため、クラッチを解放するタイミングの遅れや、意図しないタイミングでのクラッチ締結が発生することがある。そのため、減速中にエンジン回転が低下し、最悪の場合、低車速時にエンストするおそれがある。

全車両、トランスミッション制御コンピュータの制御プログラムを対策プログラムに修正し、トランスミッションの初期学習を実施する。

識別：車台番号打刻のハイフン後二番目の数字上部に黄ペンを塗布する。
