改善箇所説明図

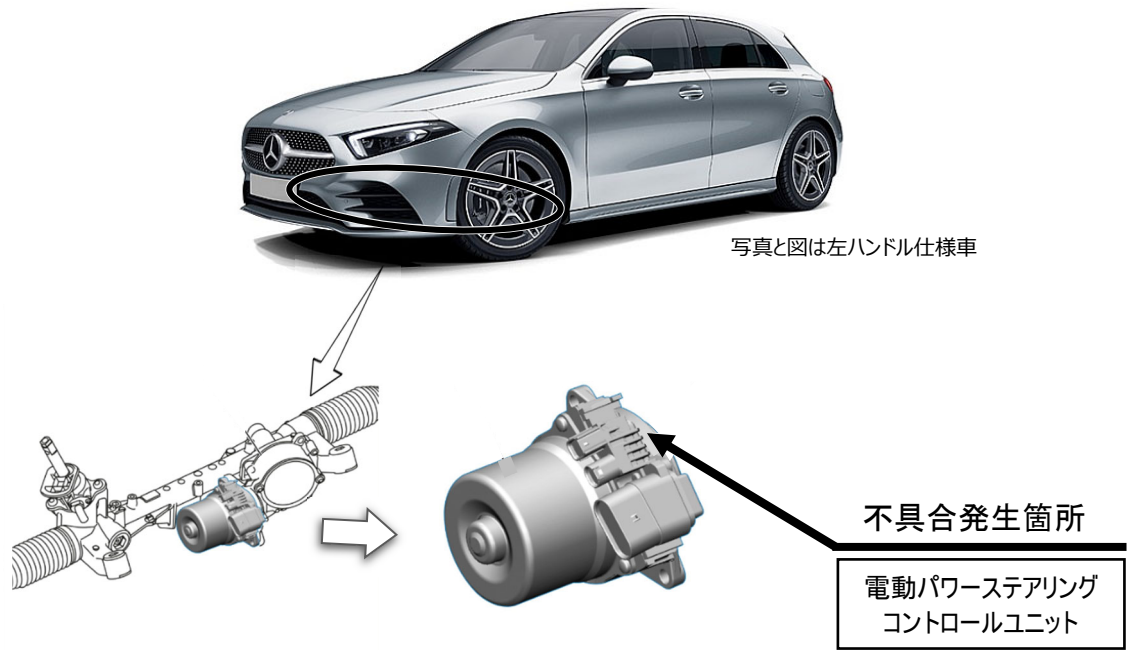
注: は、対策プログラムに書き換える部位を示す。

右ハンドル車の電動パワーステアリングにおいて、制御プログラムが不適切なため、電動パワーステアリングシステムに故障が発生した場合、パワーアシストが作動しなくなることや、ステアリングに振動が発生することで、最悪の場合、操舵ができなくなるおそれがある。

全車両、電動パワーステアリングコントロールユニットの制御プログラムを対策プログラムに書き換える。

識別：車台番号の付近に黄色の識別ペイントを塗布する
