改善箇所説明図

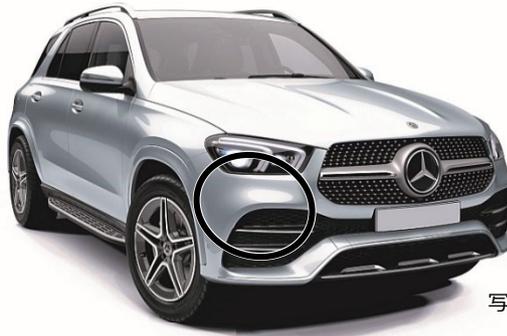
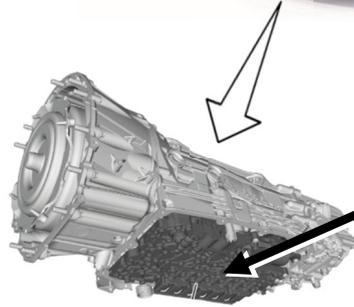
トランスミッション
コントロールユニット

不具合発生箇所

注: は、対策されたプログラムに書き換える部位を示す。

トランスミッションコントロールユニットにおいて、制御プログラムが不適切なため、冷間時の特定の条件下で7速での緩やかな減速走行から緩やかに再加速すると、トランスミッション内部の油圧が意図した通りに上がらないことがある。そのため、シフトダウンができず、システム保護の制御に伴う負荷変動によりエンストするおそれがある。

全車両、トランスミッションコントロールユニットの制御プログラムを対策されたプログラムに書き換える。

識別：車台番号の付近に黄色の識別ペイントを塗布する
