## 改善箇所説明図

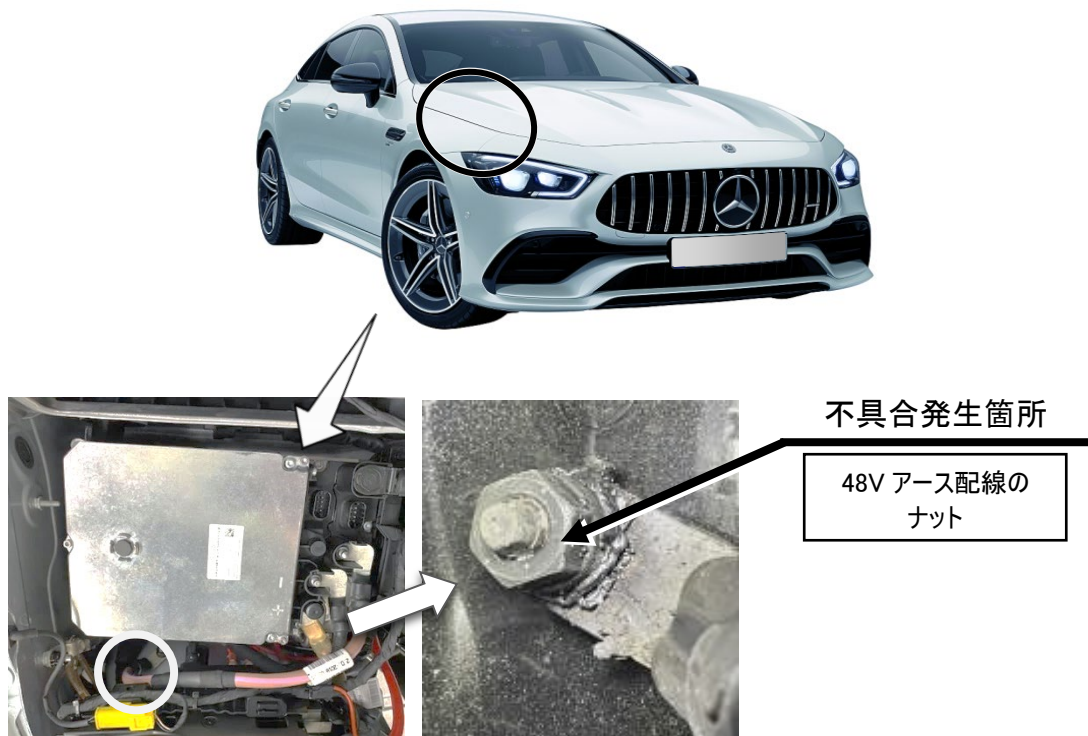
注:  は、締め付けトルクを点検する部位を示す。

左ハンドル車のエンジンルーム内にある 48V のアース配線において、製造時の組み付けが不適切なため、ナットが適切なトルクで締め付けられていないものがある。そのため、走行中の振動等により導通不良が発生し、警告灯が点灯すると共に増加した電気接触抵抗により発熱して、最悪の場合、火災に至るおそれがある。

全車両、ナットの締め付けトルクを点検する。緩みや溶損がある場合は、損傷部分を新品に交換して適切な締め付けトルクで固定する。
