改善箇所説明図

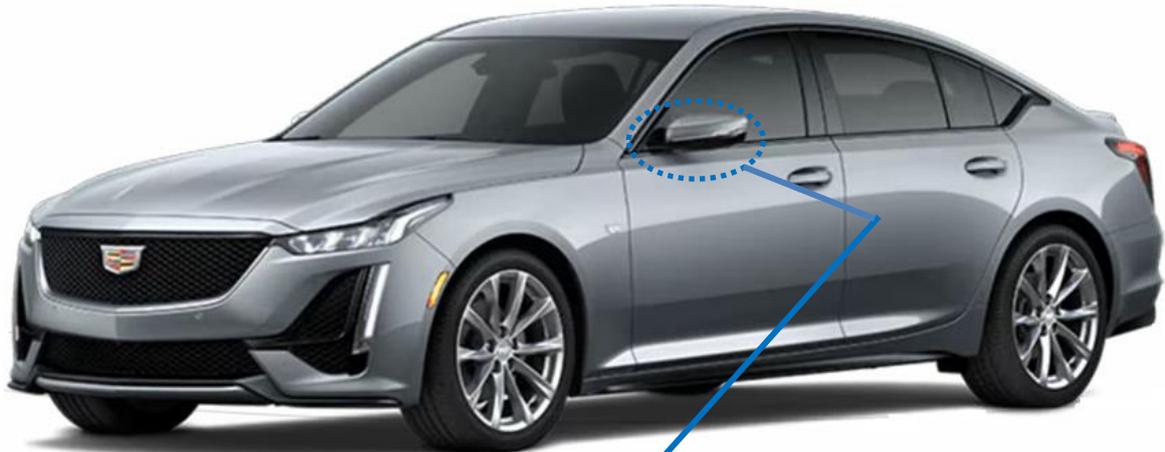
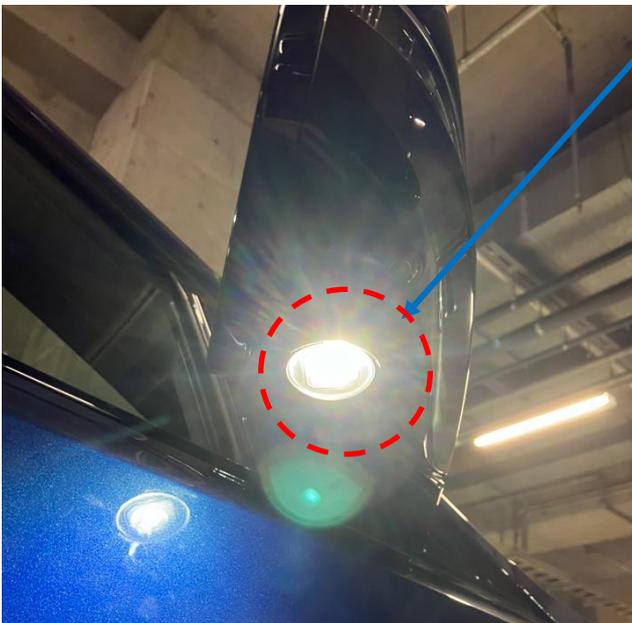
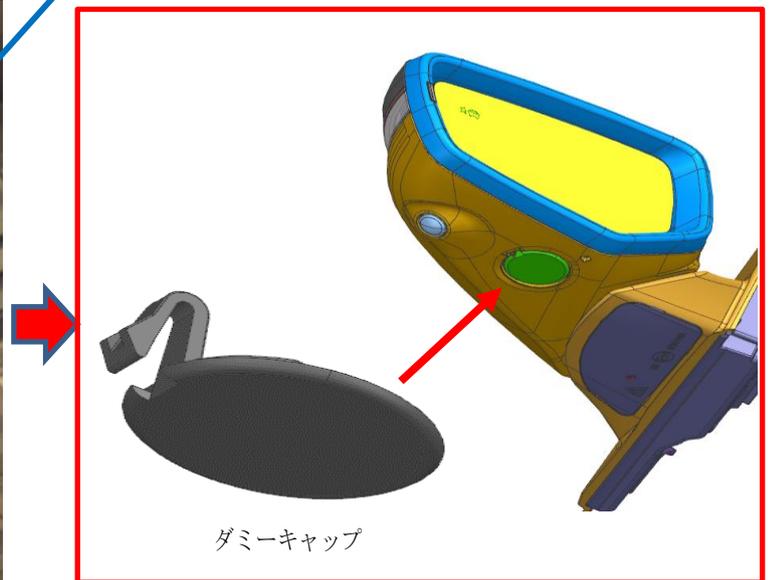
「不具合発生箇所」

左右車室外後写鏡の車室外乗降支援灯において、取り付け位置が悪いため、車室外後写鏡を格納した際にランプの照明部が観察領域から直接見える。そのため、保安基準不適合となる。

全車両、乗降支援灯照明の配線を切断したうえで取りはずし、ダミーキャップに交換する。

運転席側 A ピラー(下側ドアヒンジの下)に白色ペイントを塗布する。
