## 改善箇所説明図

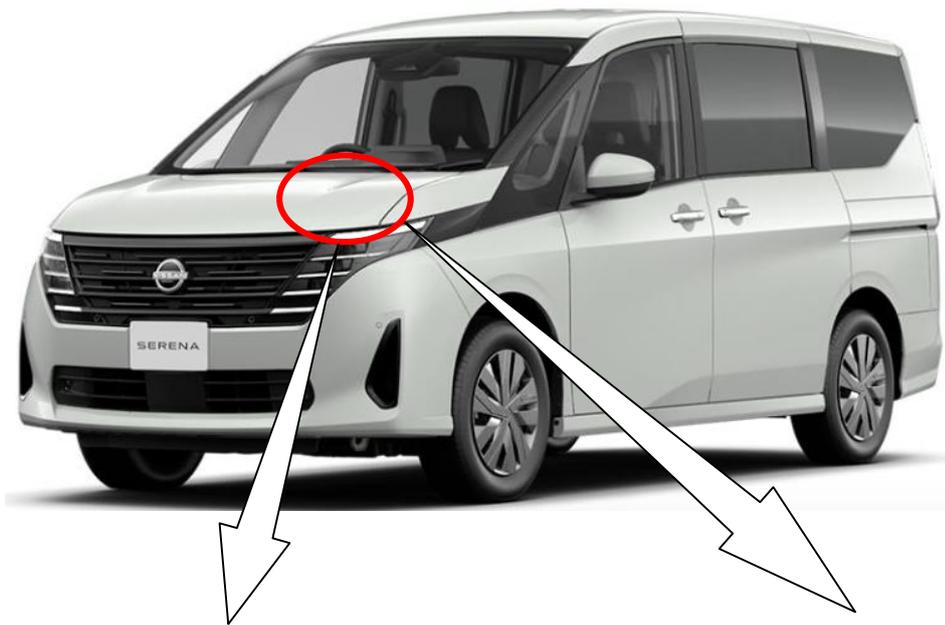
ナビゲーション  
コントロールユニット

CANゲートウェイ

ナビゲーションコントロールユニットにおいて、制御プログラムが不適切なため、ナビゲーションシステムが正常に作動しなくなることがある。そのため、直前直左確認用のカメラ映像が表示されないことがある。

また、一部の車種については、車載コントロールユニット間の通信制御装置（CANゲートウェイ）において、制御プログラムが不適切なため、ナビゲーションシステムの異常を検知した場合に、エンジン/e-POWERシステムの始動ができなくなるおそれがある。

全車両、ナビゲーションコントロールユニットの制御プログラムを修正する。  
また、FE0型車、C28型車については上記に加えて、CANゲートウェイの制御プログラムを修正する。

識別：黄色のシールをモデルナンバープレート内に貼り付ける。
