改善箇所説明図

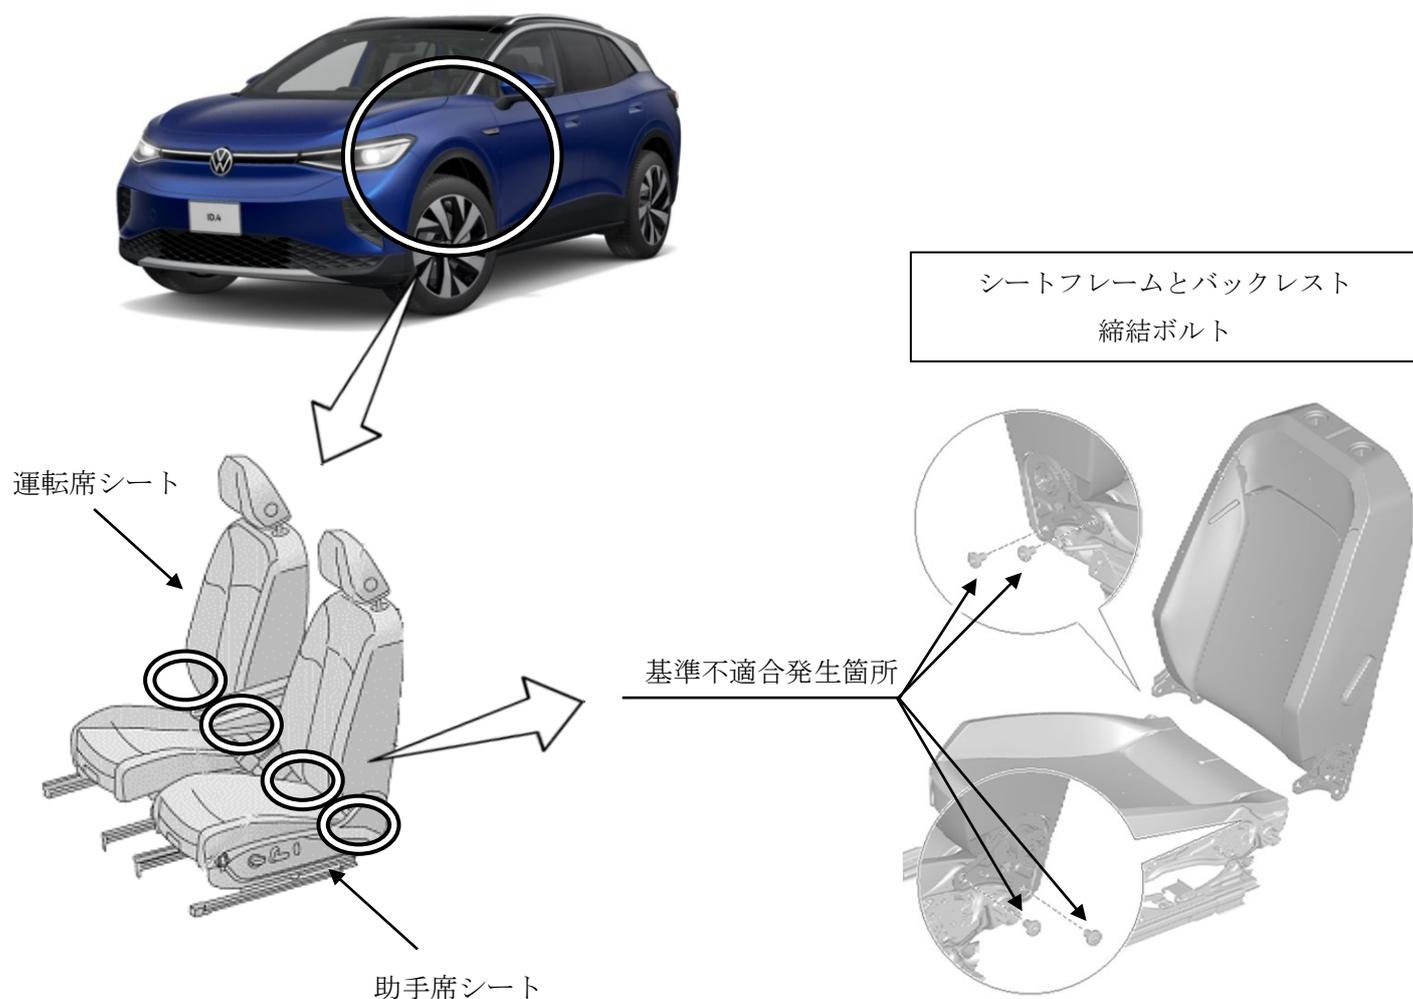
注： は、交換する部品を示す。

運転席及び助手席のシートフレームとバックレストの締結ボルトにおいて、製造管理が不適切なため、正しいトルクで締め付けられていないものがある。そのため、衝突時にバックレストへ強い力がかかった場合、当該ボルトが破損し、バックレストが正しい位置を保持できず、最悪の場合、乗員が負傷するおそれがある。

全車両、運転席及び助手席のシートフレームとバックレストの締結ボルトを新品に交換し、適切なトルクで締め付ける。
