改善箇所説明図

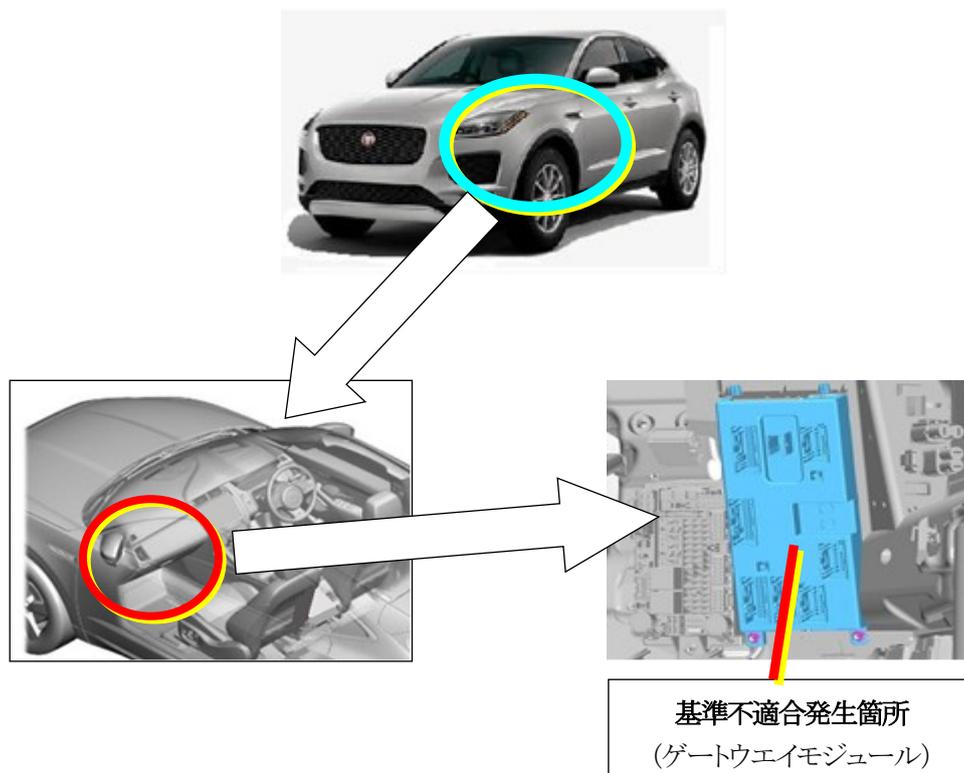
注： は、プログラム更新部分を示す。

基準不適合発生箇所

車幅灯において、ゲートウェイモジュールのプログラムが不適切なため、車幅灯のスイッチを入れ、明るさセンサーが一定の明るさを感知した状態で時速 10km を超えて走行すると、車幅灯、尾灯、番号灯が消灯してしまう。

改善の内容

全車両、ゲートウェイモジュールのプログラムを書換える。

識別：助手席ドアのボディ側下部、ドアヒンジボルトに銀ペイントを塗布する。
