改善箇所説明図

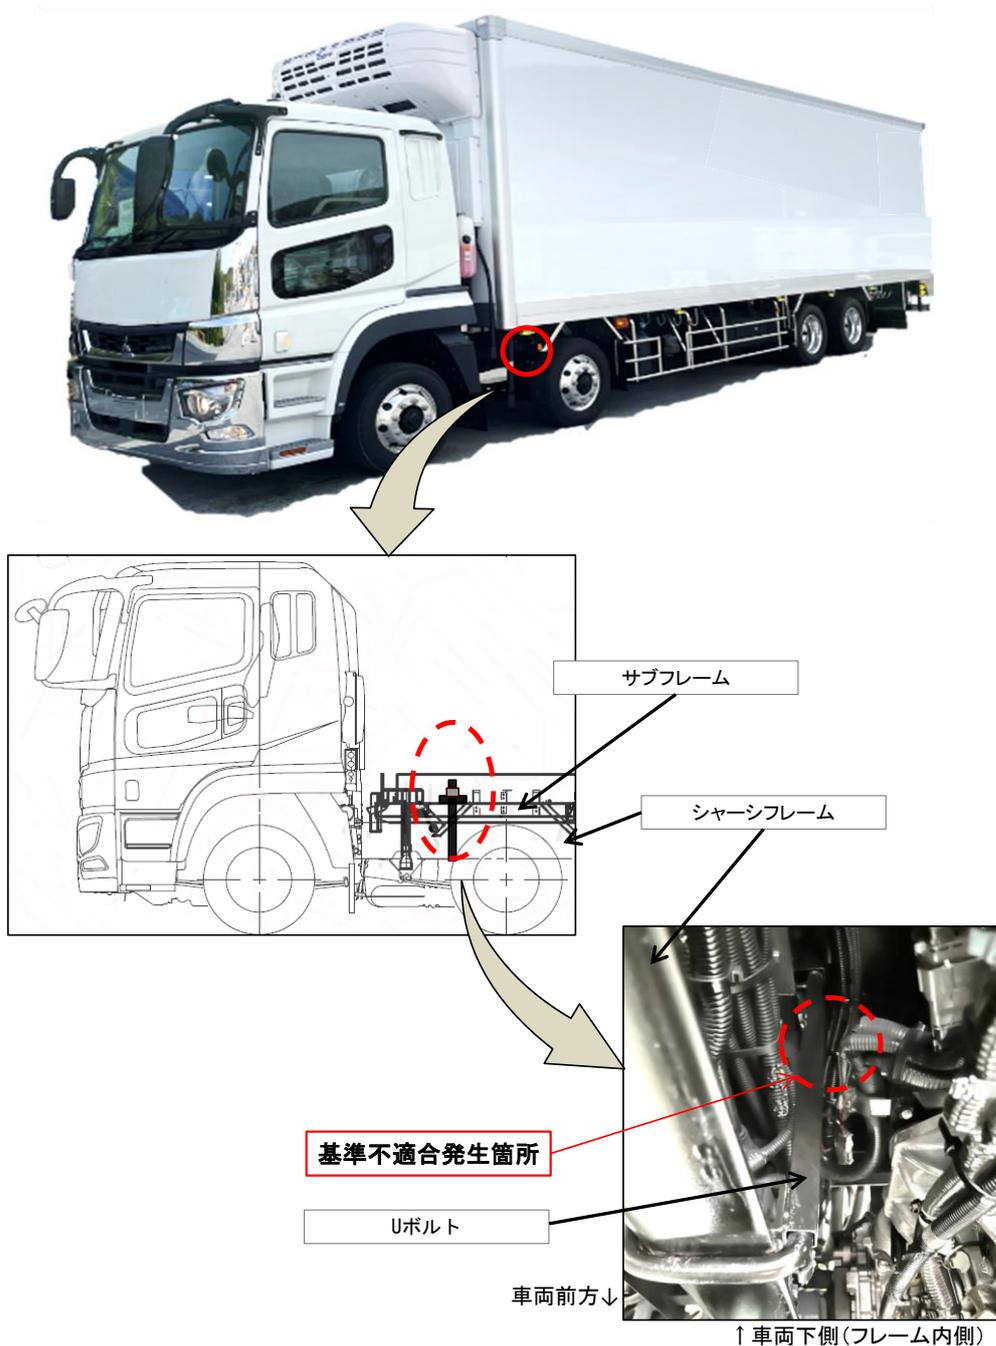
大型冷蔵冷凍車において、シャーシフレームとサブフレームを固定している左最前方Uボルトの作業指示が不適切な為、車両側の配線とUボルトの隙間が狭いものがある。そのため、そのままの状態で使用を続けると、走行時の振動等により車両側の配線が擦れ、短絡し、最悪の場合、走行中にエンジンが停止するおそれがある。

全車両、左前方Uボルトを点検し、Uボルトと車両側配線の隙間を確認する。
 なお、配線に損傷がある場合には、配線を補修し、Uボルトを後方へ移設する。
