改善箇所説明図

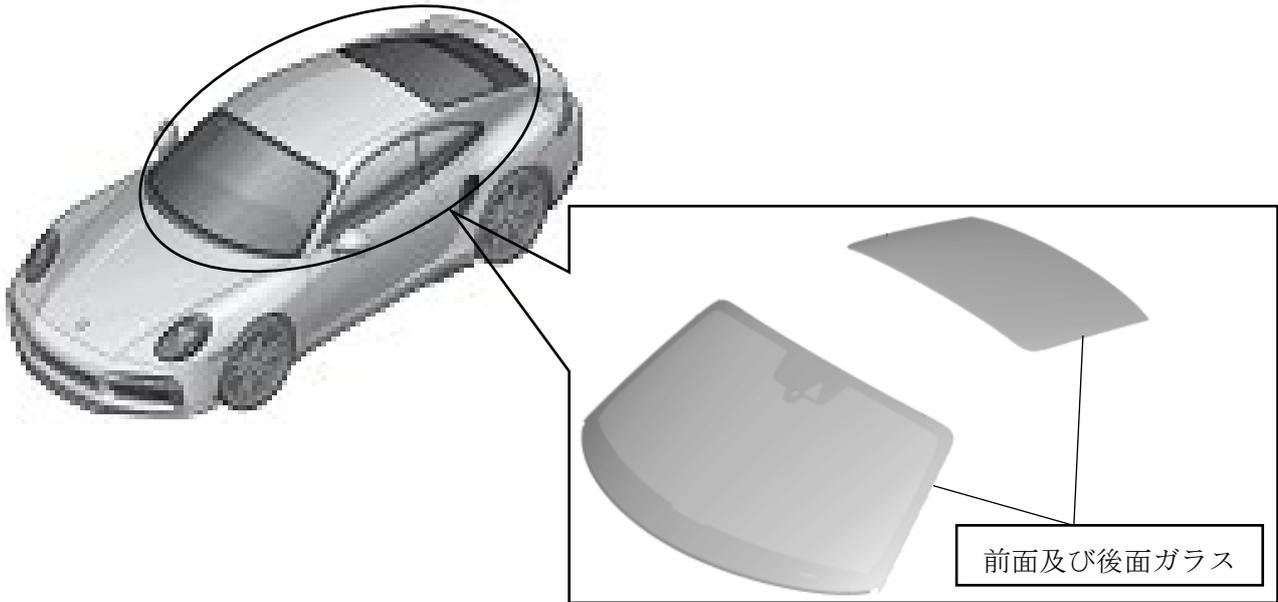
注：□内は点検し、異常がある場合に交換する部品を示す。

前面及び後面ガラスにおいて、ガラス製造時の洗浄工程が不適切なため、ガラスの接着が不十分な
ものがある。そのため、ガラス接着面からの水侵入や走行中の風切り音が発生し、最悪の場合、車
両衝突時にエアバッグの衝撃で前面ガラスが外れ、エアバッグによる乗員保護性能を担保するこ
とができない。

全車両、前面及び後面ガラスを点検し、異常がある場合は該当するガラスを良品と交換する。
