改善箇所説明図

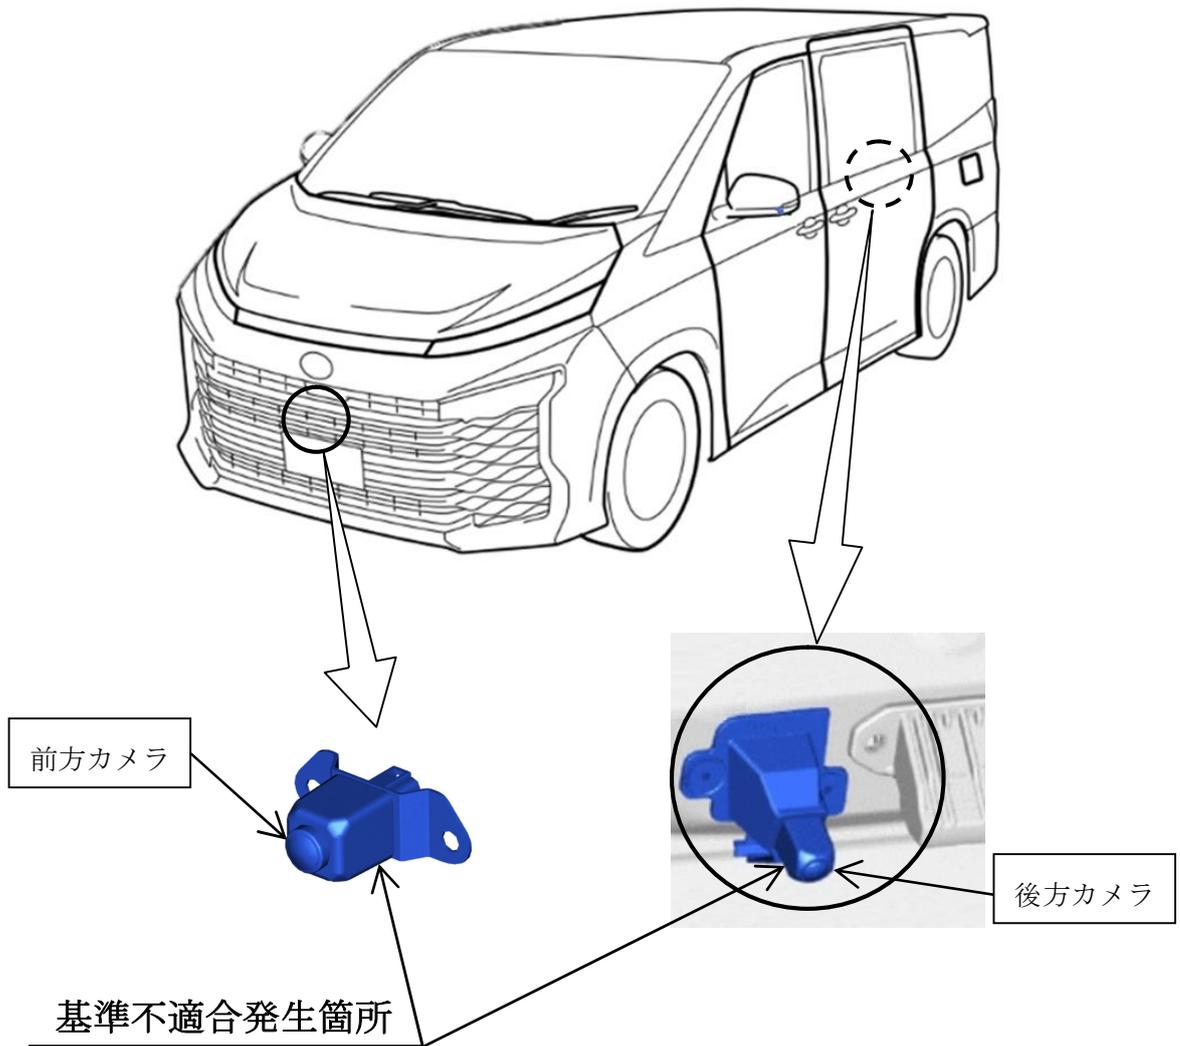
パノラミックビューまたはバックガイドモニターにおいて、溶着設備の管理が不十分のため、カメラケース接合面の防水性が確保できず、雨水等が浸入することがある。そのため、回路が腐食して導通不良となりカメラ映像が映らず、車両周辺が確認できないおそれがある。

全車両、当該カメラの製造番号を点検し、該当する場合は良品と交換する。

識別：改善済車両には、車台番号のハイフン後3桁目の上に黄ペイントを塗布する。
