改善箇所説明図

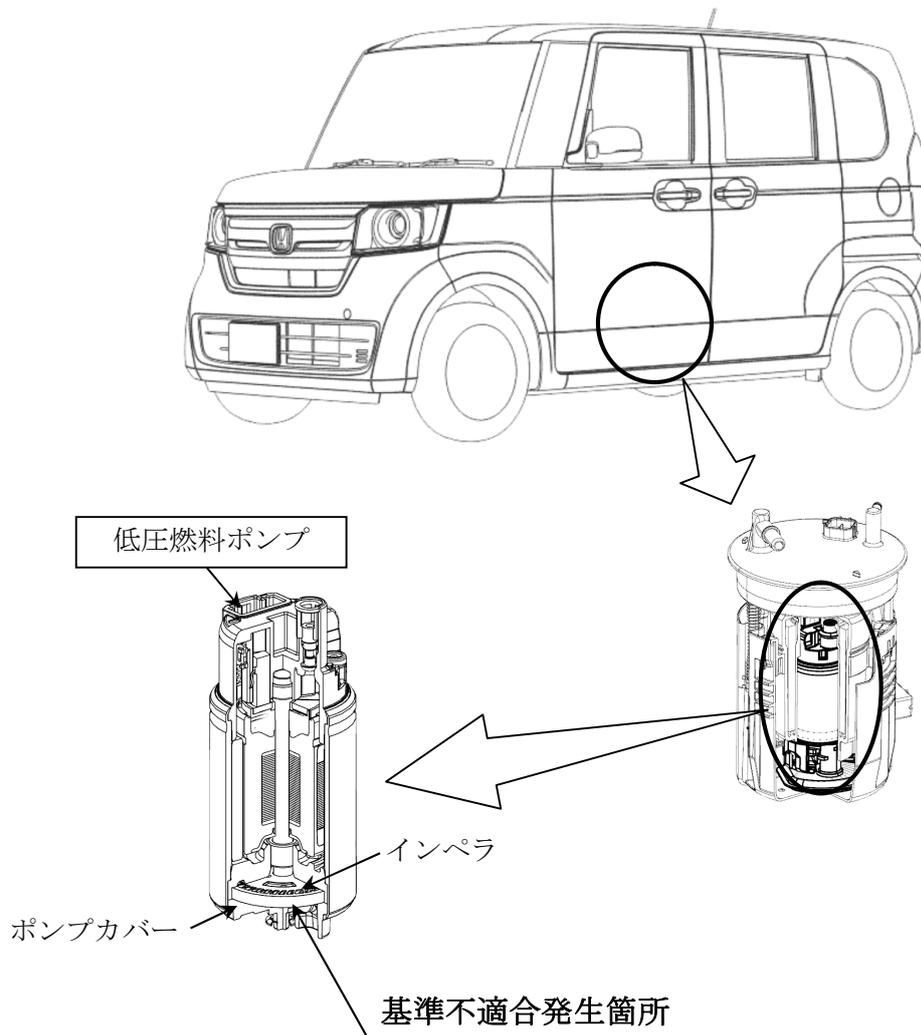
低圧燃料ポンプのインペラ（樹脂製羽根車）において、成形条件が不適切なため、樹脂密度が低くなって、燃料により膨潤して変形することがある。そのため、インペラがポンプカバーと接触して燃料ポンプが作動不良となり、最悪の場合、走行中エンストに至るおそれがある。

全車両、低圧燃料ポンプの識別マークを確認し、該当する場合は対策品と交換する。なお、部品が準備でき次第、部品交換を改めて案内する

注： は交換部品を示す。
