## 改善箇所説明図

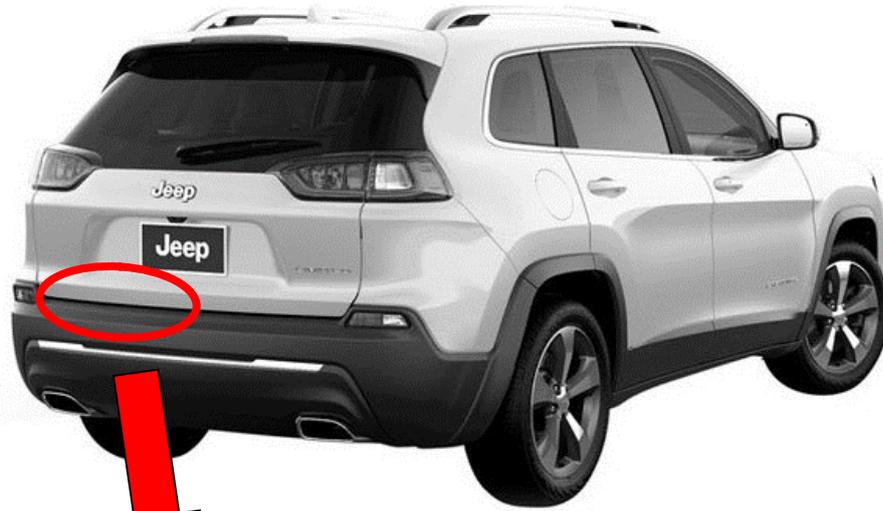
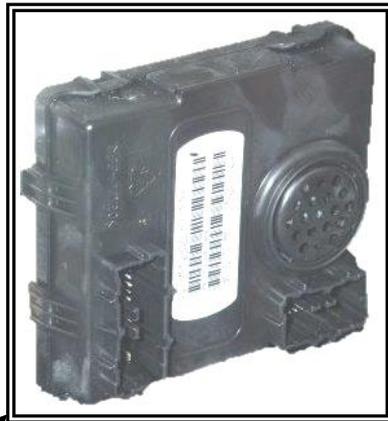
パワーリフトゲートコントロールモジュール

基準不適合部位

バックドアのパワーリフトゲートコントロールモジュールの防水設計が不適切なため、雨水等がリヤゲート開口部内を伝わり、当該モジュールの接続端子部に浸入することがある。そのため、接続端子部が短絡し、最悪の場合、車両火災に至るおそれがある。

全車両、パワーリフトゲートコントロールモジュールをバックドア開口部下部から左側上部に移設して防水シートを装着する。なお、パワーリフトゲートコントロールモジュールのコネクターを点検し、錆がある場合はパワーリフトゲートコントロールモジュール及びコネクターを新品に交換する。
