## 改善箇所説明図

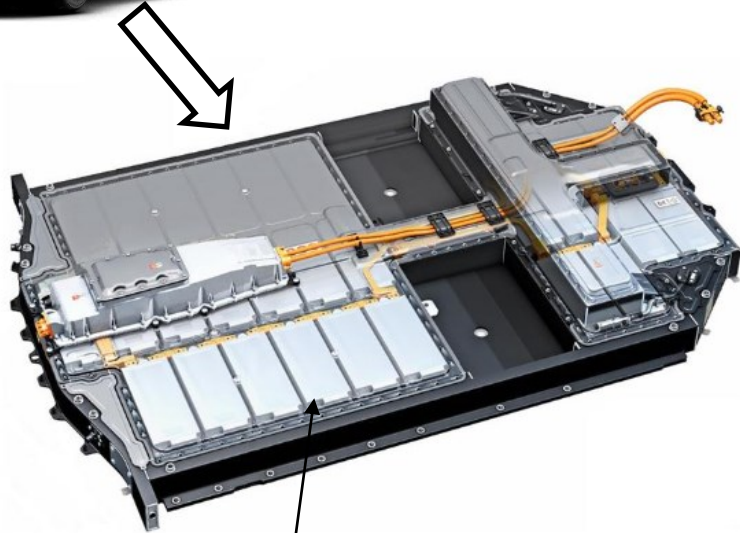
基準不適合発生箇所

高電圧バッテリーモジュール

高電圧バッテリーにおいて、不適切に製造されたバッテリーモジュールが内蔵されたものがある。そのため、バッテリーモジュールの内部短絡が発生し、最悪の場合、熱によるバッテリー異常が発生し、火災に至るおそれがある。

全車両、専用テスターを使用して車両を点検し、異常が確認された場合は該当するバッテリーモジュールを良品と交換する。また、車両が入庫するまでの間、充電量を80%までに制限するようユーザーに周知を行う。
