山梨県内コースター事故調査報告書(概要)

事故の概要等

社会資本整備審議会 昇降機等事故調査部会

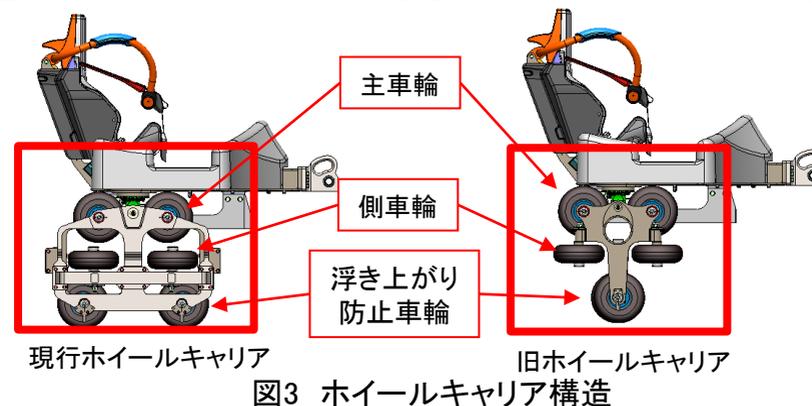
- 以下の理由により、現行ホイールキャリアでは頭部に作用する加速度が増大し、頸部に作用する圧縮荷重と屈曲モーメントが増大したと考えられる。
 - ・旧ホイールキャリアでは当該事故が発生していないこと。
 - ・走行時（事故の多くが発生したと考えられるループ部付近）の車両上下方向加速度の周波数を計測したところ、旧ホイールキャリアに比べ、現行ホイールキャリアの方が低く、着座状態時の上下方向加振時の人体頭部の上下方向及びピッチ方向（頭部が前後に回転する方向）の共振周波数により近い数値であったこと。
 - ・特に2両目は上下方向加速度の振動減衰がされにくく、他の車両より長い間振動にばく露されていたと考えられること。
- また、他のコースターで主に採用されているウレタンソリッドタイヤの場合は空気入りタイヤと比較してバネ定数が高く、車両の固有周波数が、人体頭部の共振周波数より高くなり共振域より外れるため、頭部に作用する加速度は増大しにくいと考えられる。

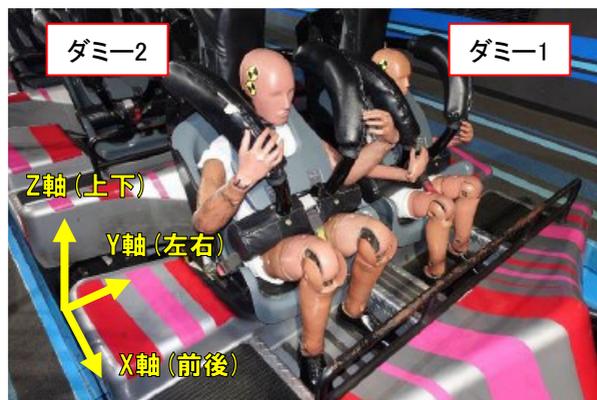
図4 ダミー乗車の様子

- 当該遊戯施設に乗車した際の人体に加わる衝撃度合いを把握するため、ダミーを乗車させ運転し、頸部に作用する荷重やモーメントを計測した。
- 頸部に最も作用する力は、圧縮荷重と屈曲モーメントが組み合わさった力であった。
