山梨県内コースター事故調査報告書

令和6年6月

発 生 場 所：山梨県富士吉田市 富士急ハイランド「ド・ドドンパ」

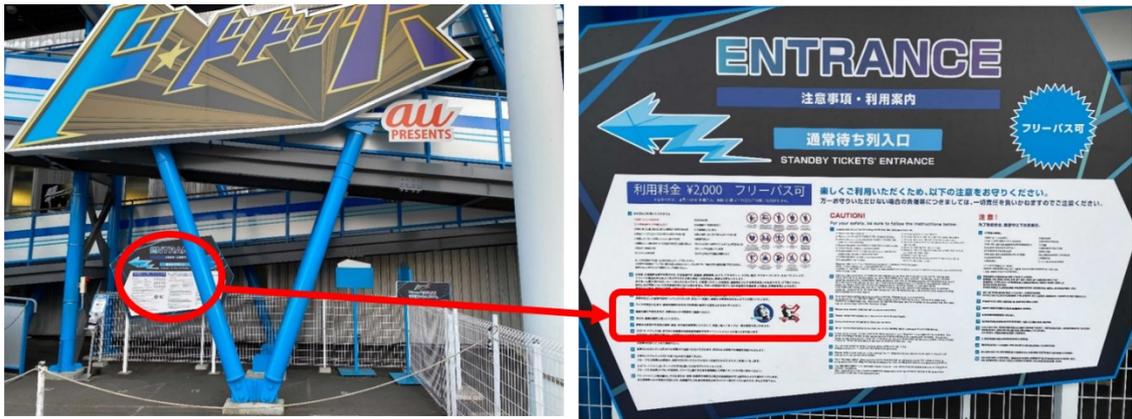
写真1 乗車待ち部入口の注意書看板

- ・乗車待ち部入口に設置している注意書看板にて乗車姿勢等について記載されていた（写真1）。
- ・乗車待ち部に設置しているモニターでは、背筋を伸ばした状態で乗車する旨、走行中に前かがみになると首等を痛める危険性がある旨の内容を放送していた（写真2）。
- ・乗車待ち部に設置している音声放送では、座席に設置されている安全ベルトと安全ハーネスを必ず両方とも装着する旨、急激に加速また大きく回転する部分があるため乗車中は頭をしっかりとヘッドレストにつけ、安全バーをしっかりと握り、乗物から手足を出さないようにする旨を放送していた。
- ・乗車ホームの壁、座席裏面には、乗車姿勢に関する案内が掲示されていた（写真3、4）。
- ・車両乗車時に、スタッフがハーネスを下ろし、股ベルトを装着する際に、頭を後ろにつけ、安全ハーネスにしっかりと掴まり、乗車中は下を向かないようにする旨を案内していた。
- ・出発時のランチ部への移動中に、乗車中は頭をヘッドレストにつけ正面を向き、安全ハーネスにしっかりと掴まる旨、危険のため下を向かないようにする旨を案内していた。

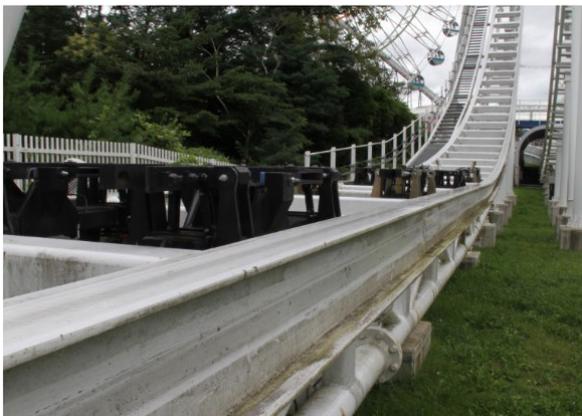
写真5 ループ部の構造

- ・目視では大きな歪みは確認できなかった（写真5）。
- ・走路継ぎ目の溶接部は滑らかであった（写真6）。

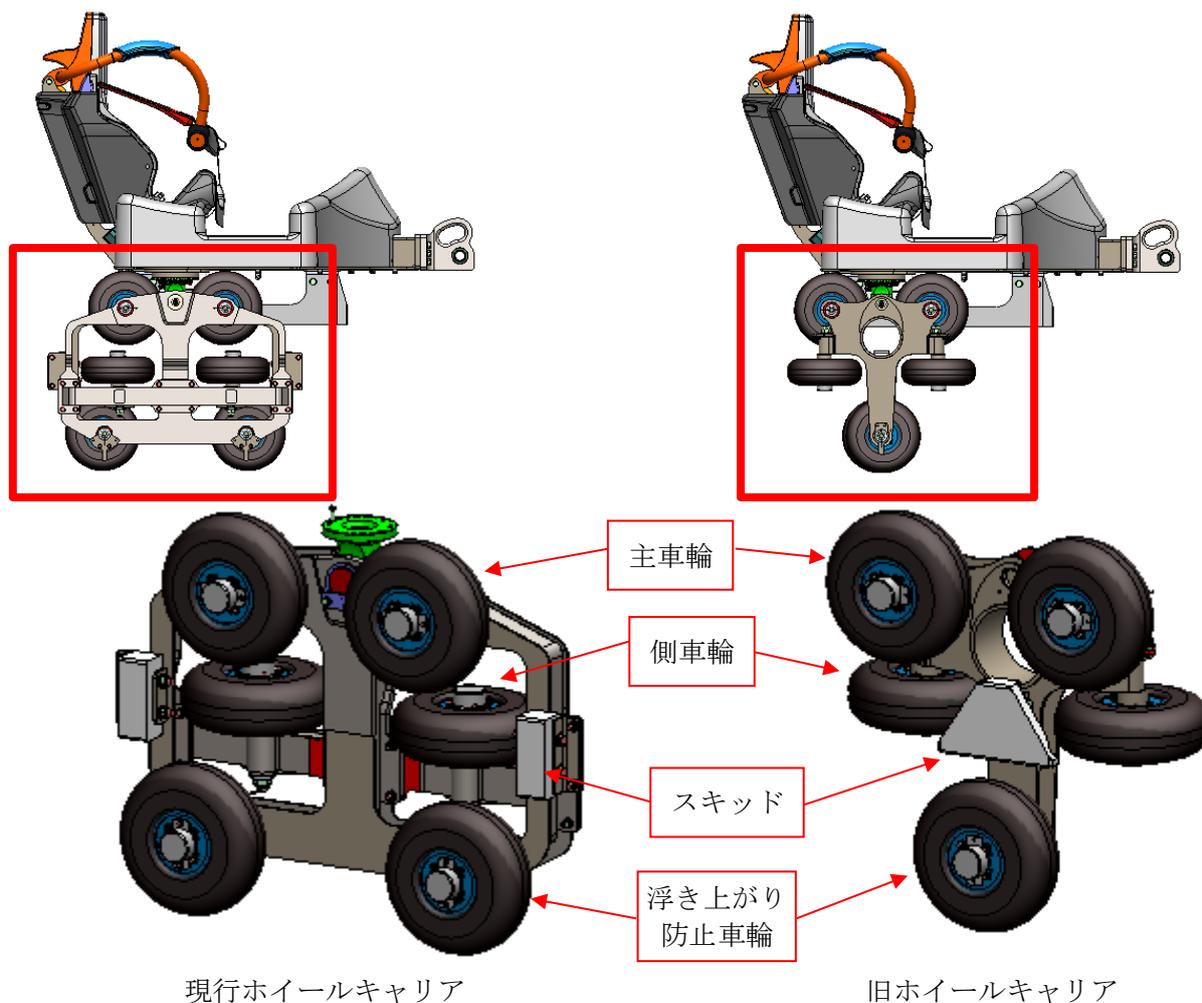
図3 ホイールキャリアの構成

- ・現行ホイールキャリアは2個の主車輪、2個の側車輪、2個の浮き上がり防止車輪、2個のスキッド^{※5}で構成され、1つの車両に2組のホイールキャリアが旋回ベアリングを介してボルト接合されている（図3）。

- ・旧ホイールキャリアは、2個の主車輪、2個の側車輪、1個の浮き上がり防止車輪、1個のスキッドで構成されていた（図3）。
- ・車輪は、空気入りタイヤを採用している。空気入りタイヤを採用しているコースターは、当該遊戯施設のみである。他のコースターでは主にウレタンソリッドタイヤが採用されているが、「ドドンパ」の設計当時の検討において、ウレタンソリッドタイヤでは速度に耐えられないということから、空気入りタイヤが採用された。
- ・空気入りタイヤはウレタンソリッドタイヤと比較してバネ定数が低いため、車両の固有周波数も低い。

- ・主車輪、側車輪、浮き上がり防止車輪の設定空気圧は 700kPa である。
- ・当該遊戯施設は平成 29 年 7 月 15 日より営業を開始しており、平成 29、30 年に発生した逆走事故^{※6}の対策として、走行を安定させるためにホイールキャリアを令和元年 11 月から令和 3 年 3 月にかけて順次変更している。
※6：主車輪内の空気がパンク等で抜けたため速度が低下し、ループ部を登りきれず発生。
- ・旧ホイールキャリアと現行ホイールキャリアの違いは、タイヤ及びスキッドの数、フレームの構造であり、タイヤの材質や設定空気圧に変更はない。
- ・現行ホイールキャリアに変更したことにより、1 編成の重量は 980kg 増加している。
- ・ホイールキャリアのみの変更であり、ランチ部や走路等その他既存の施設に変更はない。
- ・なお、ホイールキャリアの変更に際し、本施設の客席部分を支える主要な支持部分について、建築基準法施行令第 144 条第 2 項で規定された摩損又は疲労破壊が生じるおそれがないことは、(一財)日本建築設備・昇降機センターの自主評価により検証されている。

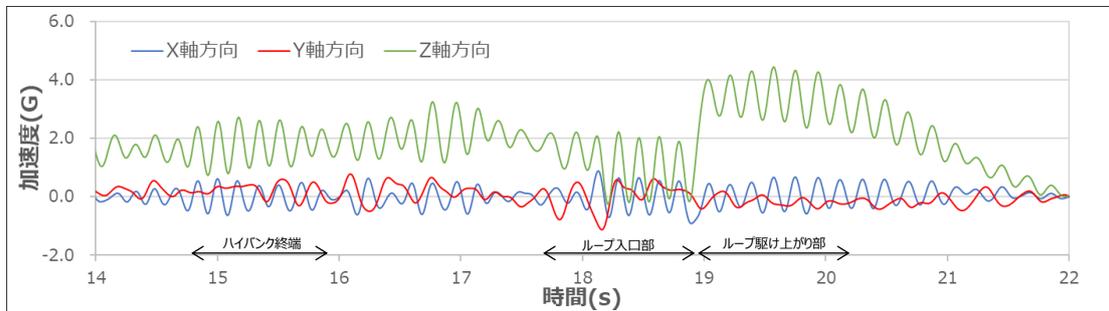
図9 現行ホイールキャリアの2両目（客席最前列）における加速度
（ハイバンク終端からループ部）

また、現行ホイールキャリアにおける走行時のZ方向加速度については、最大値に大きな差は見られなかったが、2両目（客席最前列）が他の車両よりも大きく振幅していた。

- ・2.6より、旧ホイールキャリアでは当該事故が発生していないこと。
- ・2.7の表2及び2.9より、現行ホイールキャリアと旧ホイールキャリアのZ方向加速度の周波数を比較すると、現行ホイールキャリアの方が着座姿勢時の人体頭部の鉛直方向及びピッチ方向の共振周波数に近いこと。
- ・特に2両目はZ方向加速度の振動減衰がされにくく、他の車両より長い間振動にばく露されていたと考えられる。

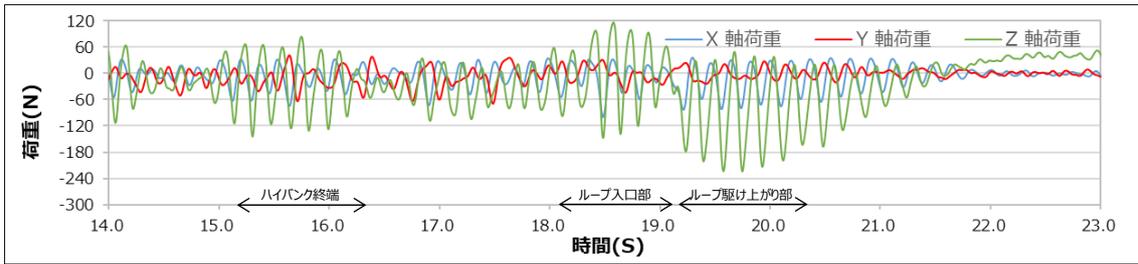
図 17 ダミー1 の頸部上部荷重

2.8の図17、図18、図20、図21から、事故機は乗客の頸部に作用する圧縮荷重と屈曲モーメントの波形のピークが揃う状態で走行していたと考えられる。また、参考として算出した N_{ij} （図19、図22）にて、圧縮荷重（Z軸荷重）と屈曲モーメント（Y軸まわりモーメント）が作用している際（N Flexion-Compression）の数値が他の組合せと比較して大きいことから、乗客の頸部に最も作用する力は、圧縮荷重と屈曲モーメントが組み合わさった力であると考えられる。なお、今回算出した N_{ij} の数値自体は最大で0.16程度と、自動車の安全性能基準で採用されている閾値（ $N_{ij}=1$ ）に対して小さい数値である。
