改善箇所説明図

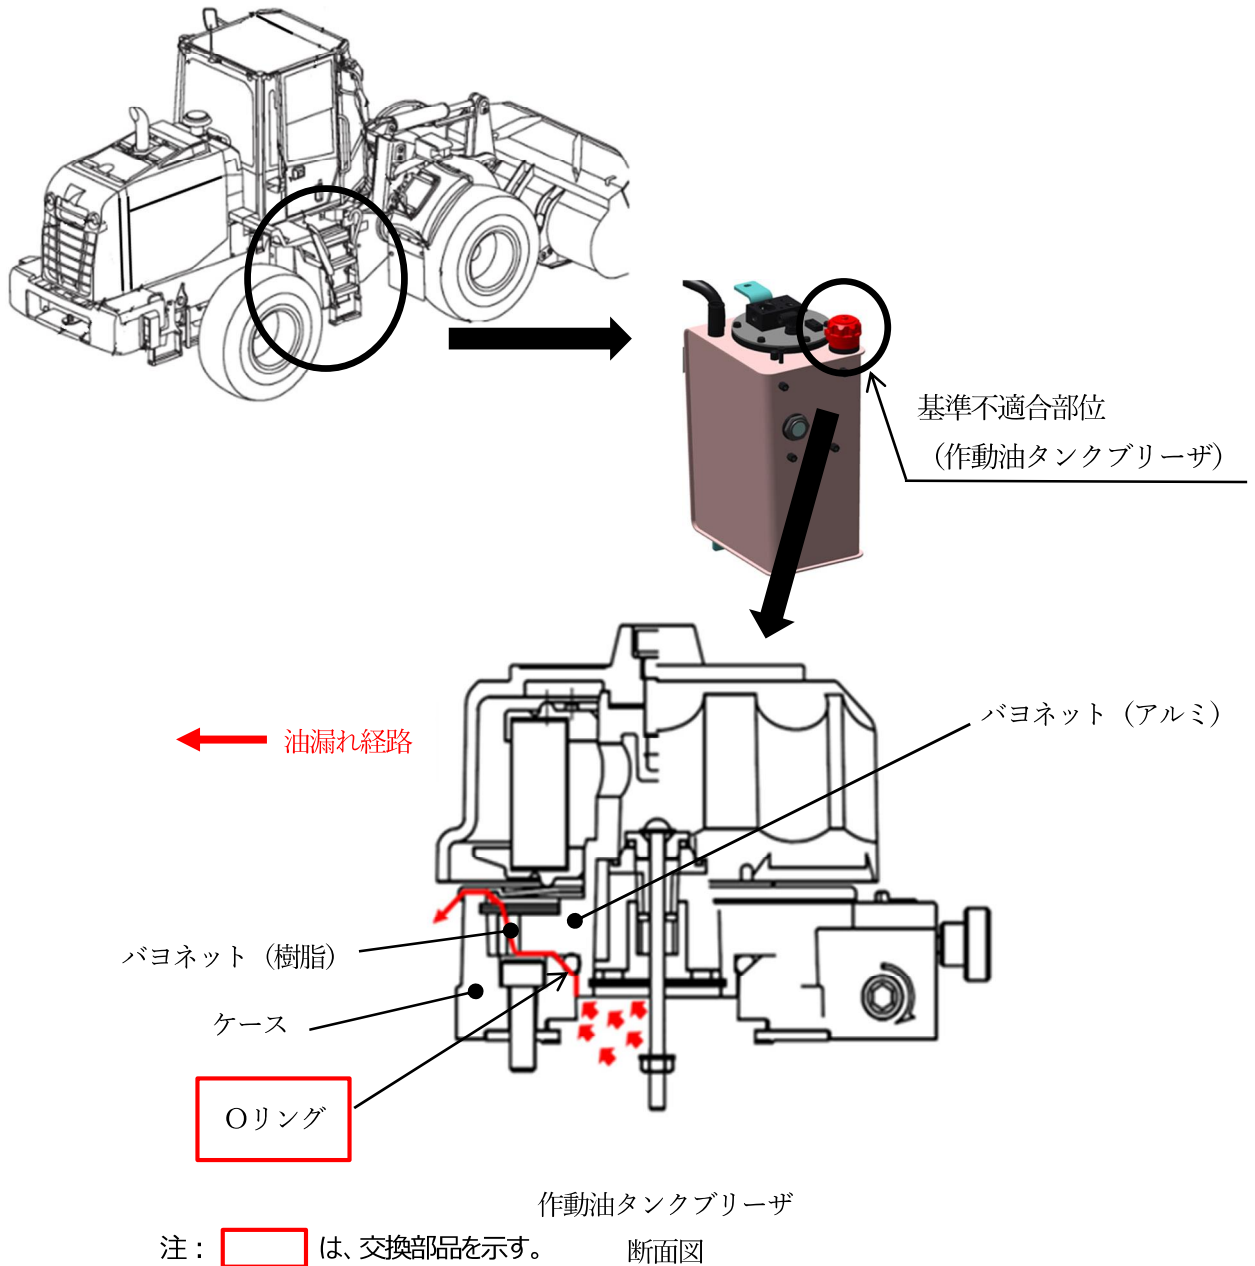
ショベル・ローダの作動油タンクブリーザにおいて、カバーとケースを密着させる溝の寸法管理が不適切なため、ケース部のバヨネット (樹脂) とカバー部のバヨネット (アルミ) に隙間が生じているものがある。そのため、Oリングで隙間を十分に埋めることができなくなり、そのまま使用を続けると、作動油タンクの内圧により作動油が著しく漏れることがある。

改善措置の内容：全車両、Oリングを対策品に交換する。

識別：キャブ内のヒューズボックスカバーの裏面に薄緑のペイントを塗布する。
