改善箇所説明図

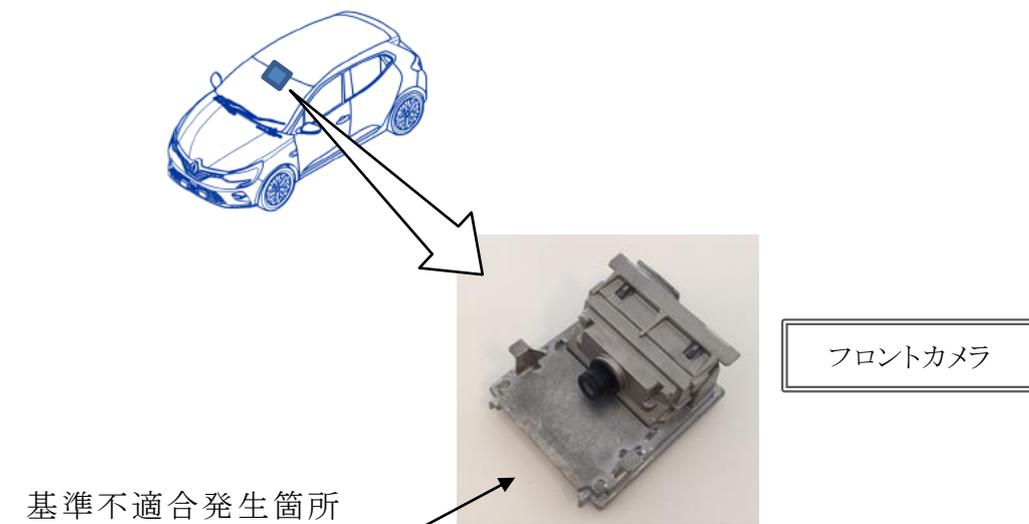
注: は交換する部品を示す

運転支援システムの構成部品であるフロントカメラのMPU (Micro Processor Unit) において、半導体の製造管理が不適切なため、配線層が剥がれて薄くなっているものがある。そのため、走行振動等により配線層に亀裂が入り、最悪の場合、運転支援システムが機能しなくなるおそれがある。

全車両、フロントカメラを良品に交換する。
