改善箇所説明図

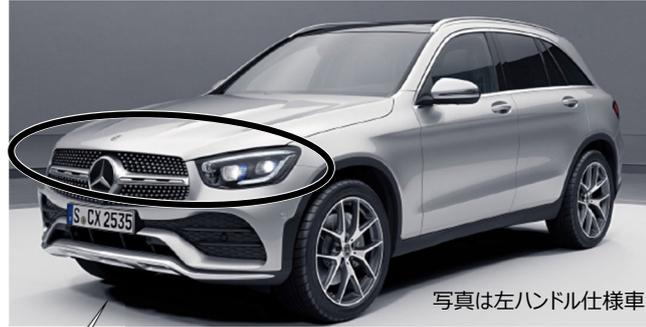
ヘッドライトユニット

不具合発生箇所

ヘッドライトコントロール
ユニット

配光可変型前照灯において、制御プログラムの製造指示が不適切なため、左右通行帯の設定を一度変更すると右側通行用の配光設定に固定されてしまう。そのため、協定期則第 48 号に適合しなくなる。

全車両、左右のヘッドライトコントロールユニットの制御プログラムを正規のプログラムに書き換える。

識別：車台番号の付近に黄色の識別ペイントを塗布する
