事業用自動車事故調査報告書

〔特別重要調査対象事故〕

大型トラクタ・コンテナセミトレーラの衝突事故（徳島県小松島市）

令和6年6月21日

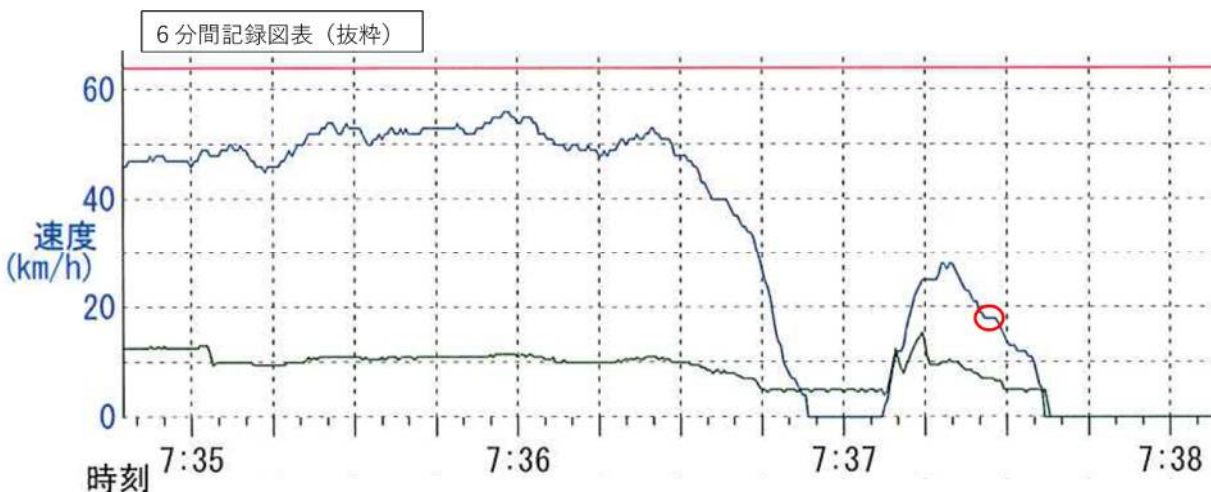
図 2 - 2 事故当日の運行記録計の 6 分間記録 (○は事故発生付近)

- ・事故当日の2時間記録図表によると、当該車両は6時35分頃走行を開始して10分間走行した後、8分間停止し、6時53分頃再び走行を開始している。平均35km/hで走行し、7時37分頃に停止している。
- ・事故当日の6分間記録図表によると、7時35分頃から平均50km/hで走行し、7時36分30秒頃から減速し、7時36分53秒頃に停止している。14秒後の7時37分07秒頃に走行を開始し、7時37分18秒頃に28km/hになったところで緩やかに減速を開始している。7時37分28秒頃の18km/hから停止に向けた減速が開始され、7時37分36秒頃に0km/hになっている。

2.1.4.1に記述したように、運行記録計の6分間記録図表によると、事故発生の約2分前から約50km/hで進行し、7時36分53秒に信号待ちのため停止している。その後、青信号に変わり前車に続き、7時37分07秒に発進し、約28km/hまで加速してしている。7時37分22秒から緩やかに減速し、7時37分35秒から強めに減速して7時37分36秒に停止している。

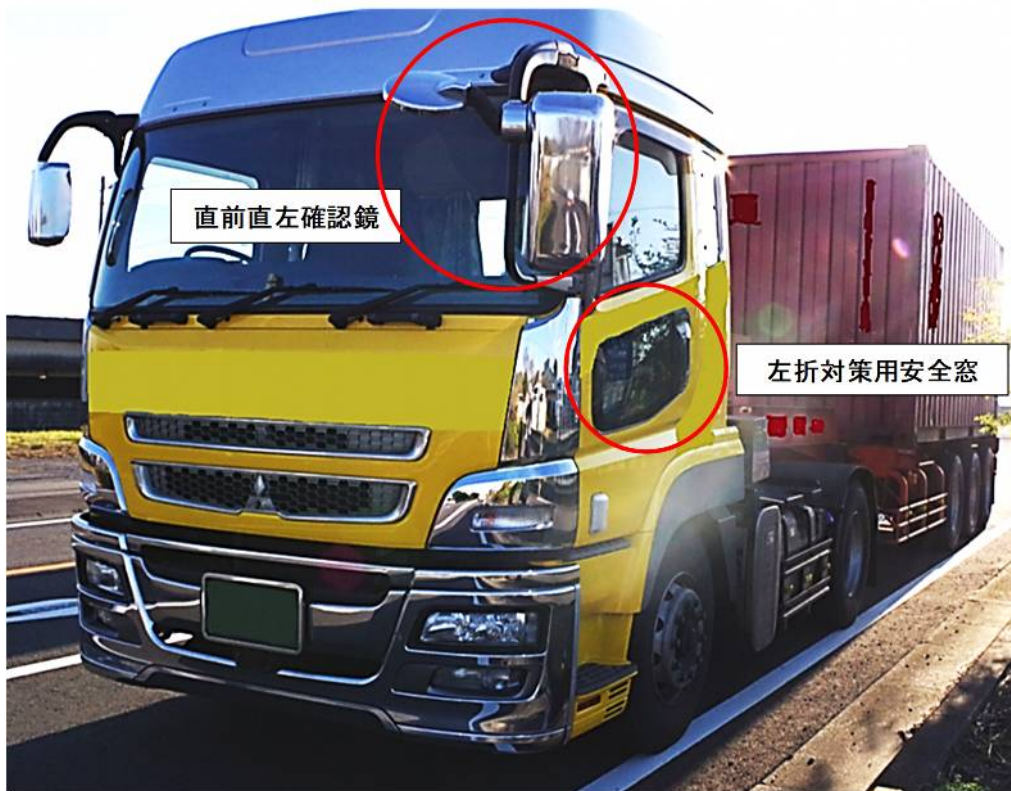
写真1 当該車両の状況

- ・自動車検査証によると初度登録年は平成23年であり、事故当日運行前の総走行距離は354,957kmであった。
- ・助手席側ドアには、左折対策用安全窓²が取付けられていた（写真1参照）。

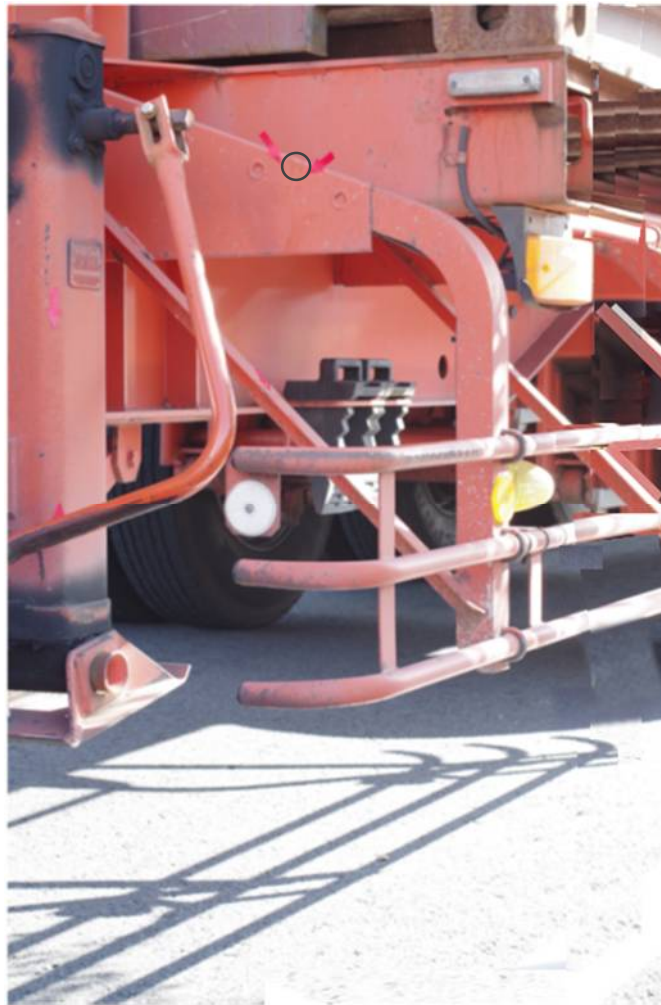
写真2 当該車両のトレーラ巻込防止装置付近の状況
(写真中の「○」は、被害者と接触したと思われる痕跡)

トレーラについては、巻込防止装置の取付けステー付近に被害者と接触したと思われる痕跡が数か所ある程度で損傷は認められなかった（写真2参照）。

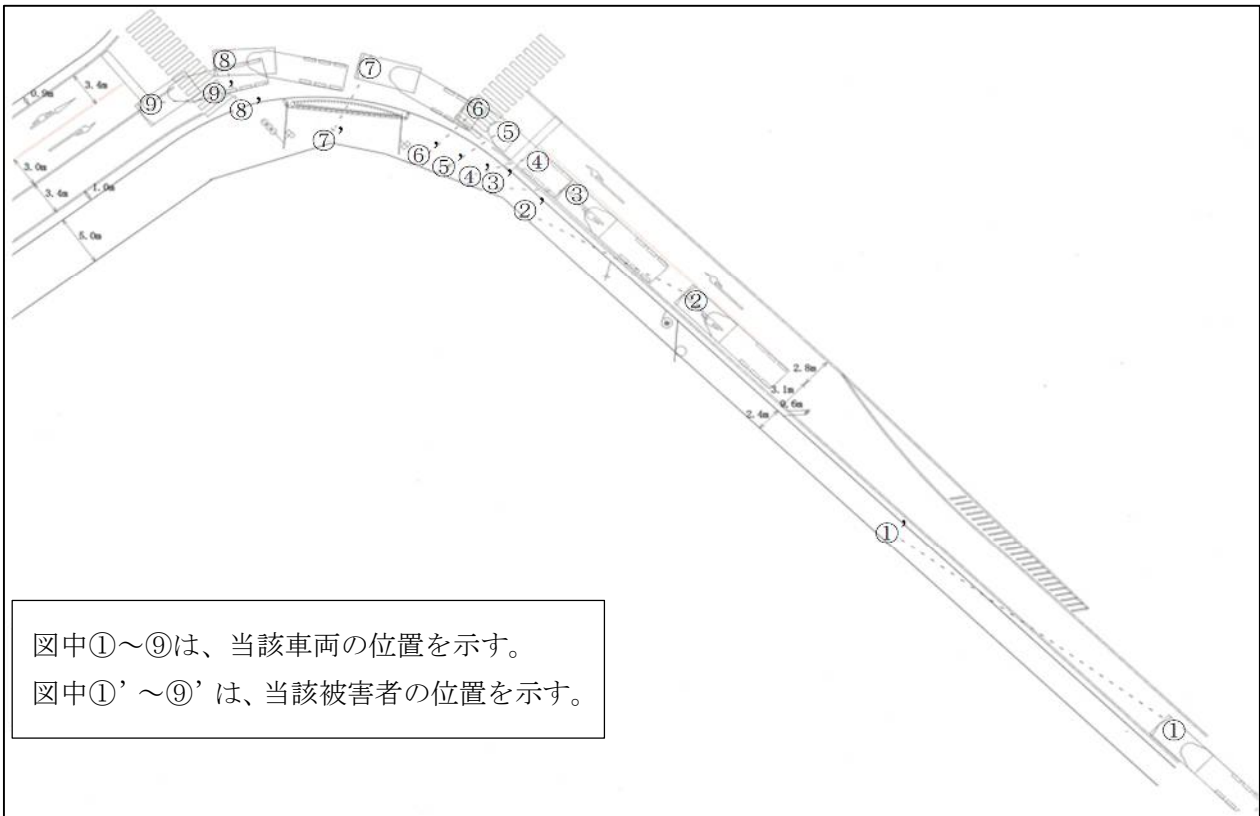
図7 当該車両と当該被害者の軌跡図

ドライブレコーダーの映像記録から当該車両と当該被害者の位置を推定し、図7の当該車両及び当該被害者の軌跡図（以下「当該車両等軌跡図」という。）を作成した。図中①'～⑨'は、当該車両が①～⑨の位置にあった時のそれぞれの当該被害者の推定位置を示す。

- ・表9に示すように、図7の検証車両⑧と模擬歩行者⑧'の位置を除く他全ての位置において、撮影した画像に模擬歩行者が映っていた。
- ・撮影した画像によると、模擬歩行者②'～⑦'の位置においては直接視界、模擬歩行者⑨'の位置においては間接視界によるものであることが確認された。

また、当該運転者は、「左折の際は、左側の後写鏡等だけを見ている」と口述しているところであるが、2.5.7 模擬歩行者の視認性に記述したとおり、図7の検証車両⑧と模擬歩行者⑧'の位置及び検証車両⑨（衝突後の⑨の地点では間接視界）を除く他全ての位置において、直接視界により模擬歩行者が確認された。

このことから、衝突地点に至るまでは直接視界で模擬歩行者を視認できるところ、当該運転者は左側の後写鏡等でしか見ていなかったため、当該被害者に気が付くことができなかったと考えられる。
