# 改善箇所説明図

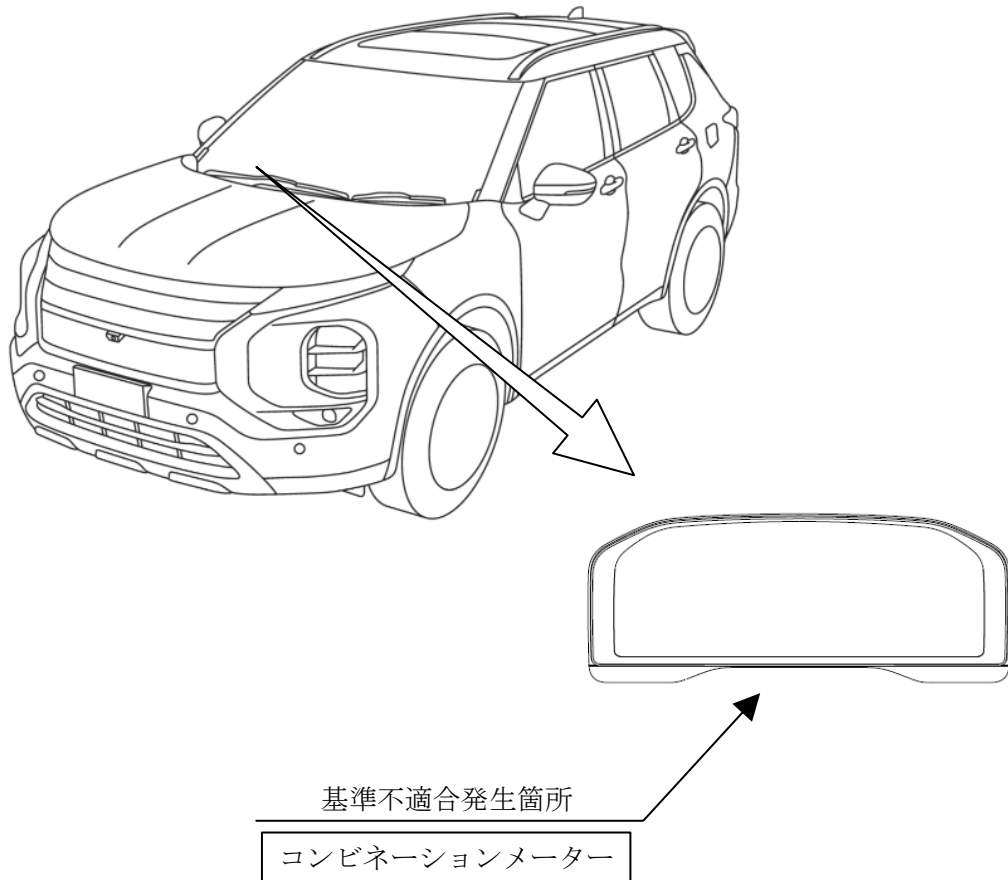
コンビネーションメーターにおいて、制御プログラムが不適切なため、車両起動時または、エンジン始動時に後席用シートベルトが非着用であることを知らせる警告表示時間が、法規で定められた表示時間を満たさないことがある。そのため、保安基準第22条の3(座席ベルト等)に適合しない。

注：図中の  内は、プログラムを書き替え、もしくは交換する部品を示す。

全車両、メーターECU の制御プログラムを対策仕様書き替え、もしくはコンビネーションメーターを対策品と交換する。また、対策によりシートベルト警告の表示時間と警告灯の点灯条件が変わることを使用者に対し説明し、車内保管用の説明シートを配布する。

識別：後席右側ドアのドアチェッカーのヒンジにあるピン上側の頭部に、白または黄色ペイントを塗布する。
