改善箇所説明図

【AGSアクチュエータ図】

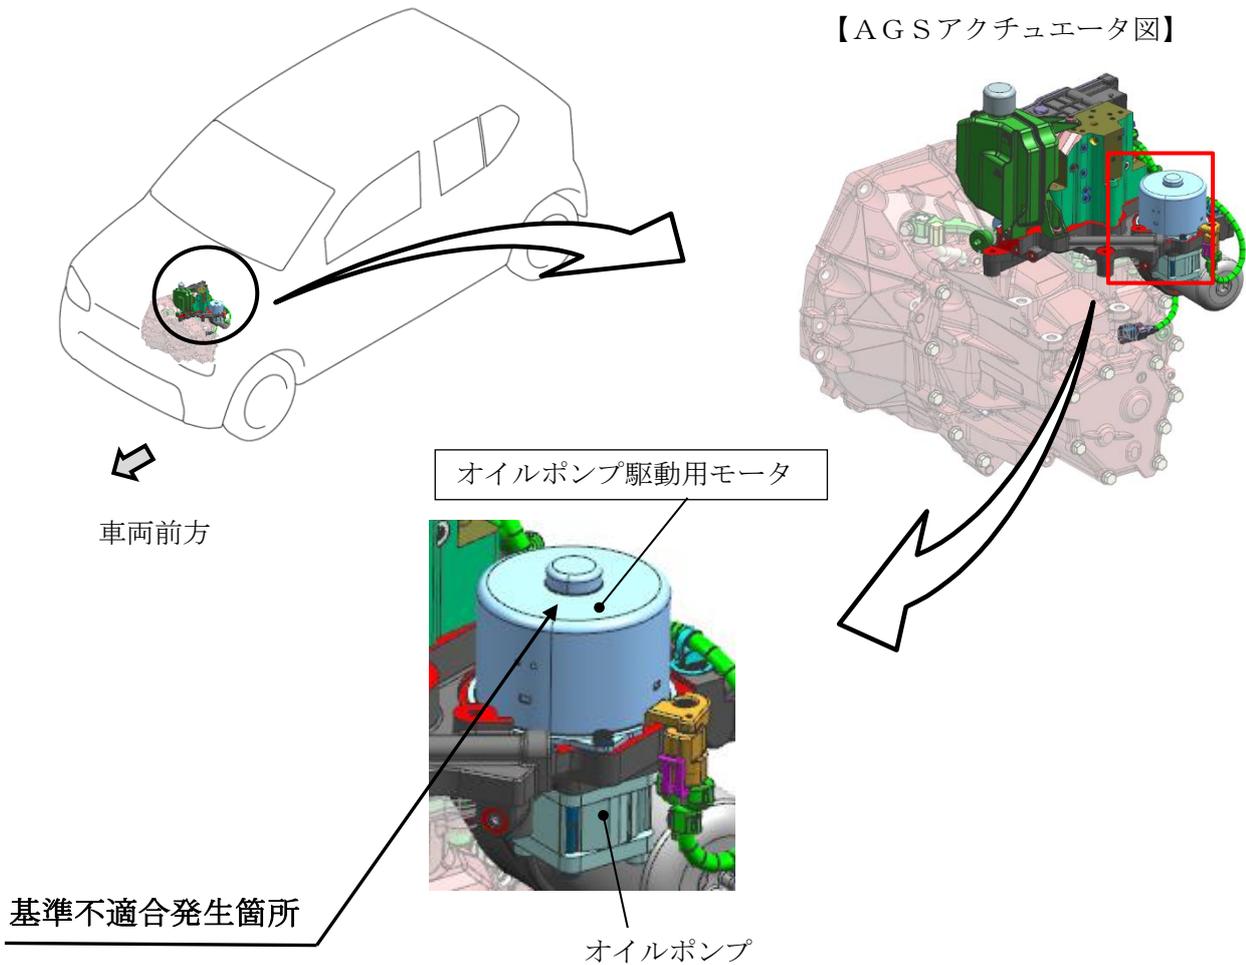
機械式自動変速機（AGS）において、オイルポンプ駆動用モータのブラシ材質が不適切なため、高温、高湿条件においてブラシが膨張し、摺動不良となるものがある。そのため、そのままの状態で使用を続けると、最悪の場合、ブラシが固着してモータが導通不良により作動しなくなり、警告灯が点灯するとともに変速不能及び走行不能となるおそれがある。

全車両、アクチュエータを点検し、該当アクチュエータの場合はオイルポンプ駆動用モータを対策品に交換する。

識別： ID プレートに金色のシールを貼付する。
