改善箇所説明図

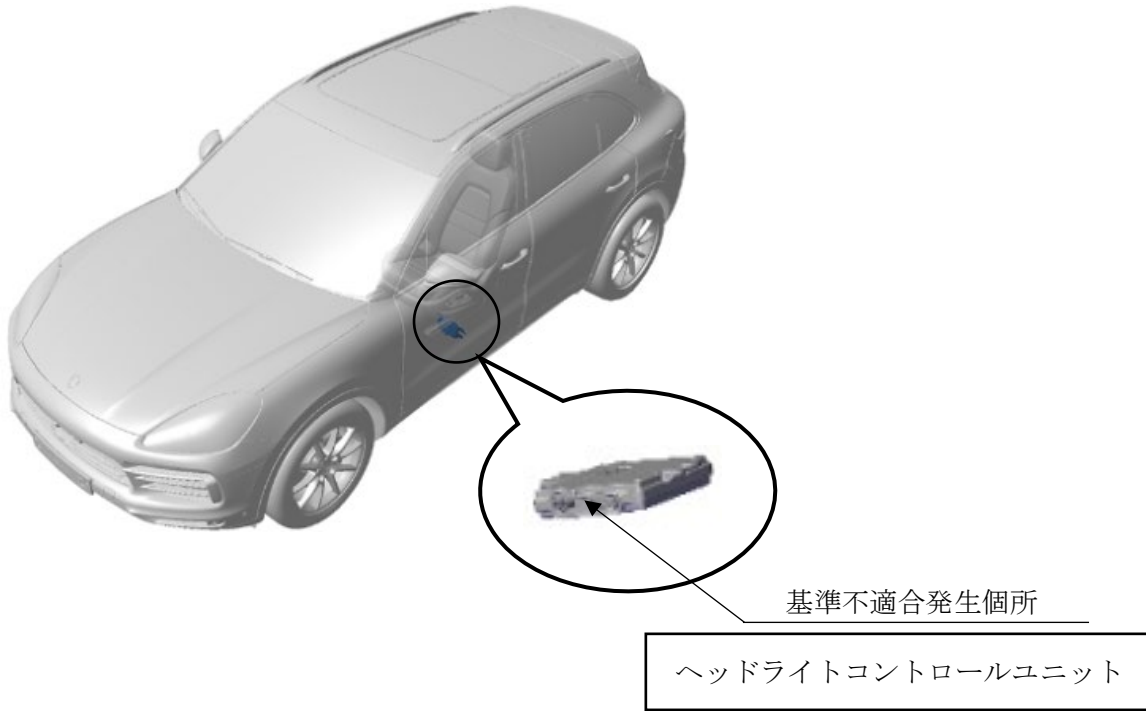
注：□内はプログラムを書き換える部品を示す

ヘッドライトコントロールユニットにおいて、ソフトウェアが不適切なため、オートライトにより配光可変型前照灯を点灯した状態で車両を後退させた場合、配光可変型前照灯のコーナリングライト機能が作動する状態となる。そのため、協定規則第 48 号の技術的な要件に適合しない。

全車両、ヘッドライトコントロールユニットを対策プログラムに書き換える。

識別： 改善済車両には車台番号打刻の 9 桁目の下に黄色ペイントを塗布する。
