# 改善箇所説明図

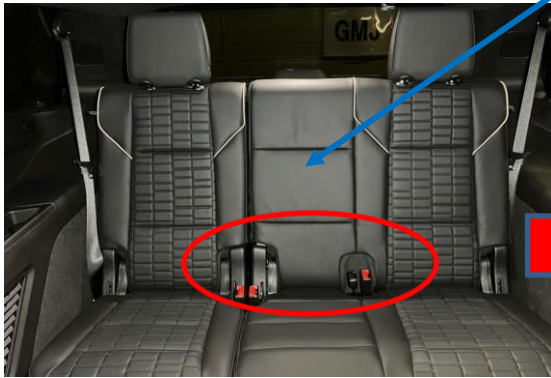
「不具合発生箇所」

は、3列目シートシートベルトバックル Assy を示す。

3列目シートのシートベルトバックル Assy 製造時において、マウントブラケットにバックルを保持するためのリベットが適切に形成されてない可能性がある。この場合、衝突時に乗員を適切に拘束できず、怪我するおそれがある。

全車両、リベットの形成状態を点検し、形成不良があるものはシートベルトバックル Assy を良品に交換する。
