調査結果について

平成17年9月22日

3. 土木構造物調査結果

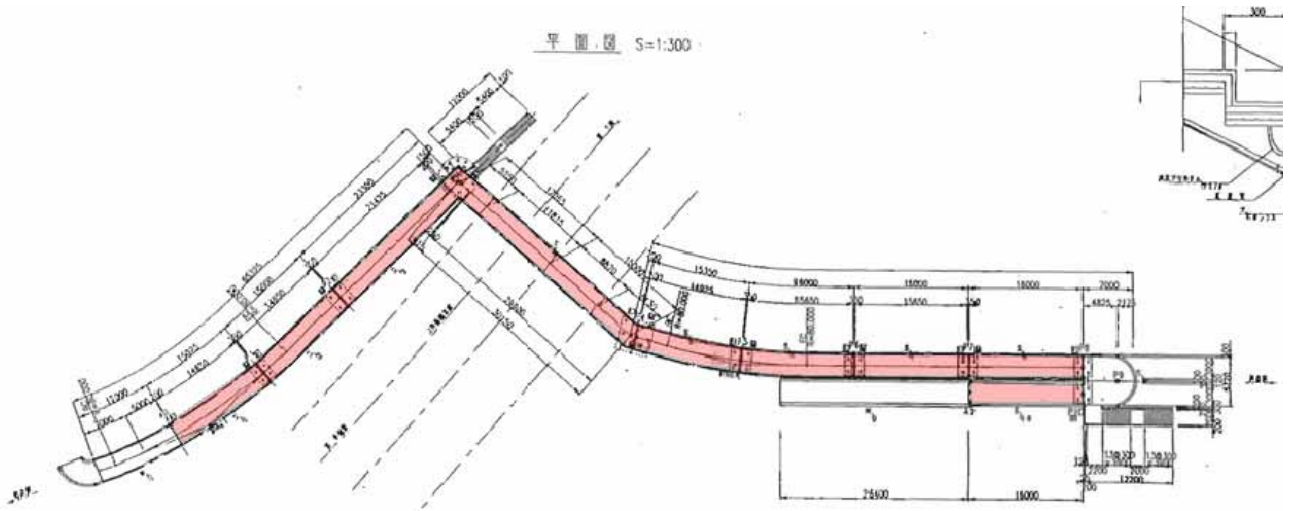
樽川人道跨線橋 平面図

JR手稲駅から西側約200mで、JR函館本線を横断している樽川人道跨線橋の床板の下側に、吹付けロックウール（アスベスト含有5%）を断熱材として使用

赤色部分は、吹付けロックウール（アスベスト含有5%）を使用している部分を示す。

吹付けロックウール（アスベスト含有5%）の除去工事については、関係機関との協議が整い次第実施する予定

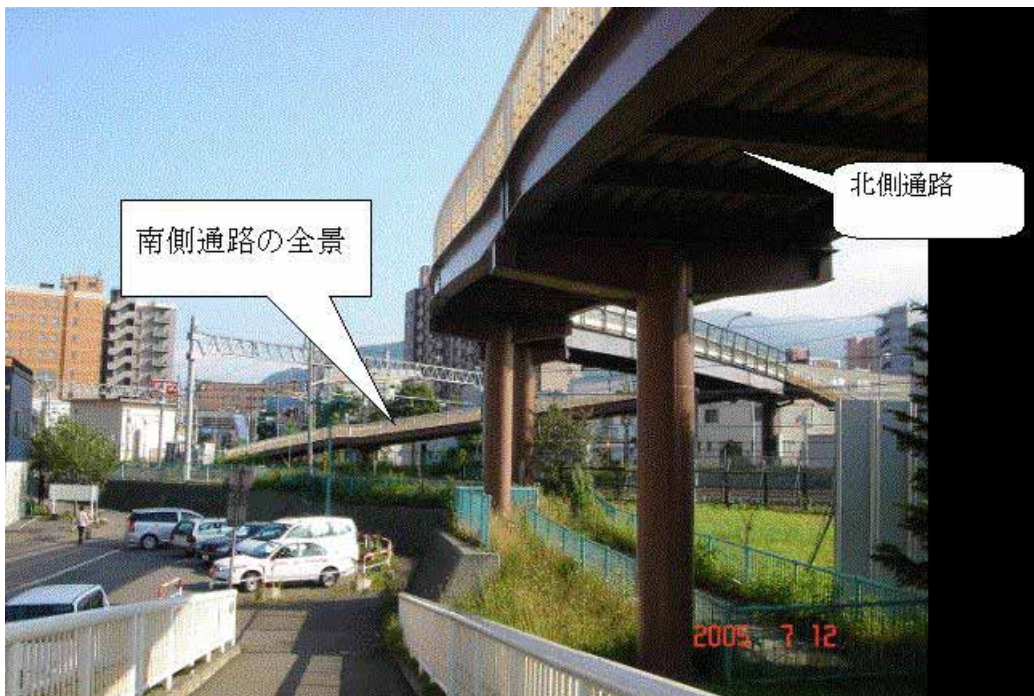
樽川人道跨線橋 全景写真（北側通路より）

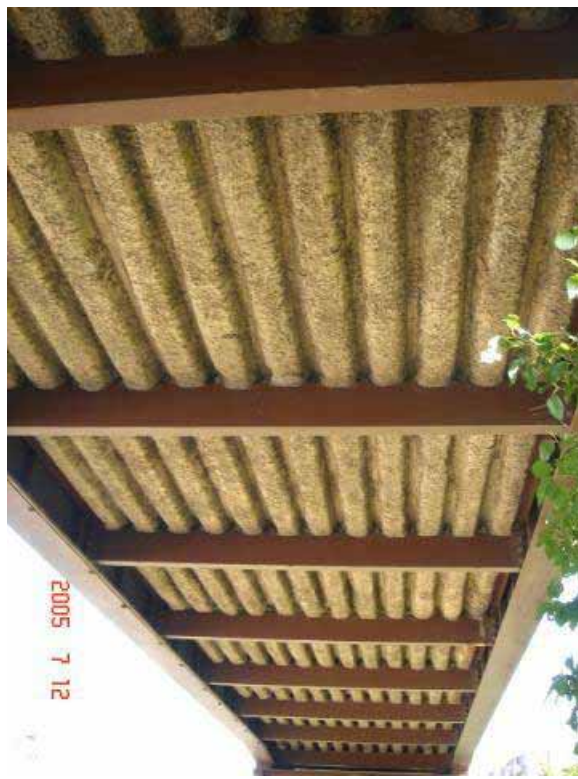
アスベスト濃度は0.1本/Lであったが、吹付けロックウール（アスベスト含有5%）が露出状態であることに鑑み、吹付けロックウール（アスベスト含有5%）の仮囲い込みを実施

樽川人道跨線橋 北側通路（吹付状況）

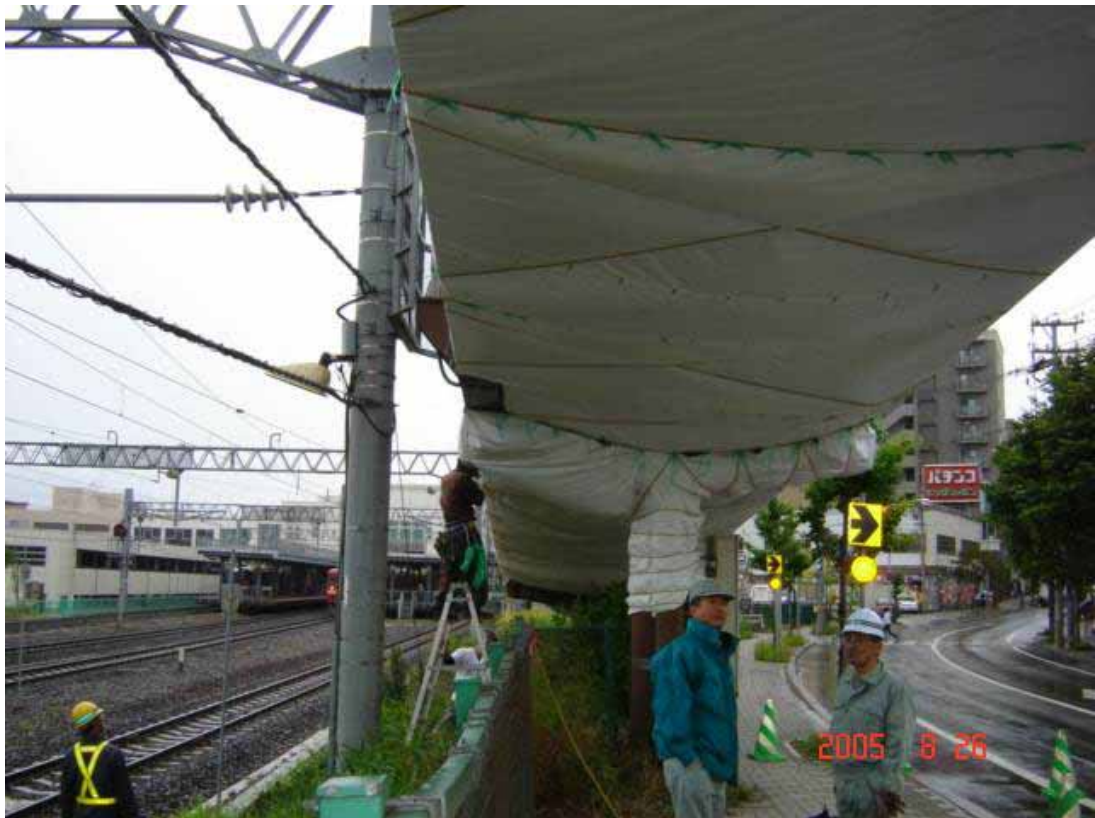
樽川人道跨線橋 対策状況（南側通路）
