# 個別逆走事案の詳細調査

# A自動車道 Bインターチェンジ (逆走状況詳細)

# A自動車道 Bインターチェンジ (逆走発生プロセス)

# C自動車道 Dインターチェンジ (逆走状況詳細)

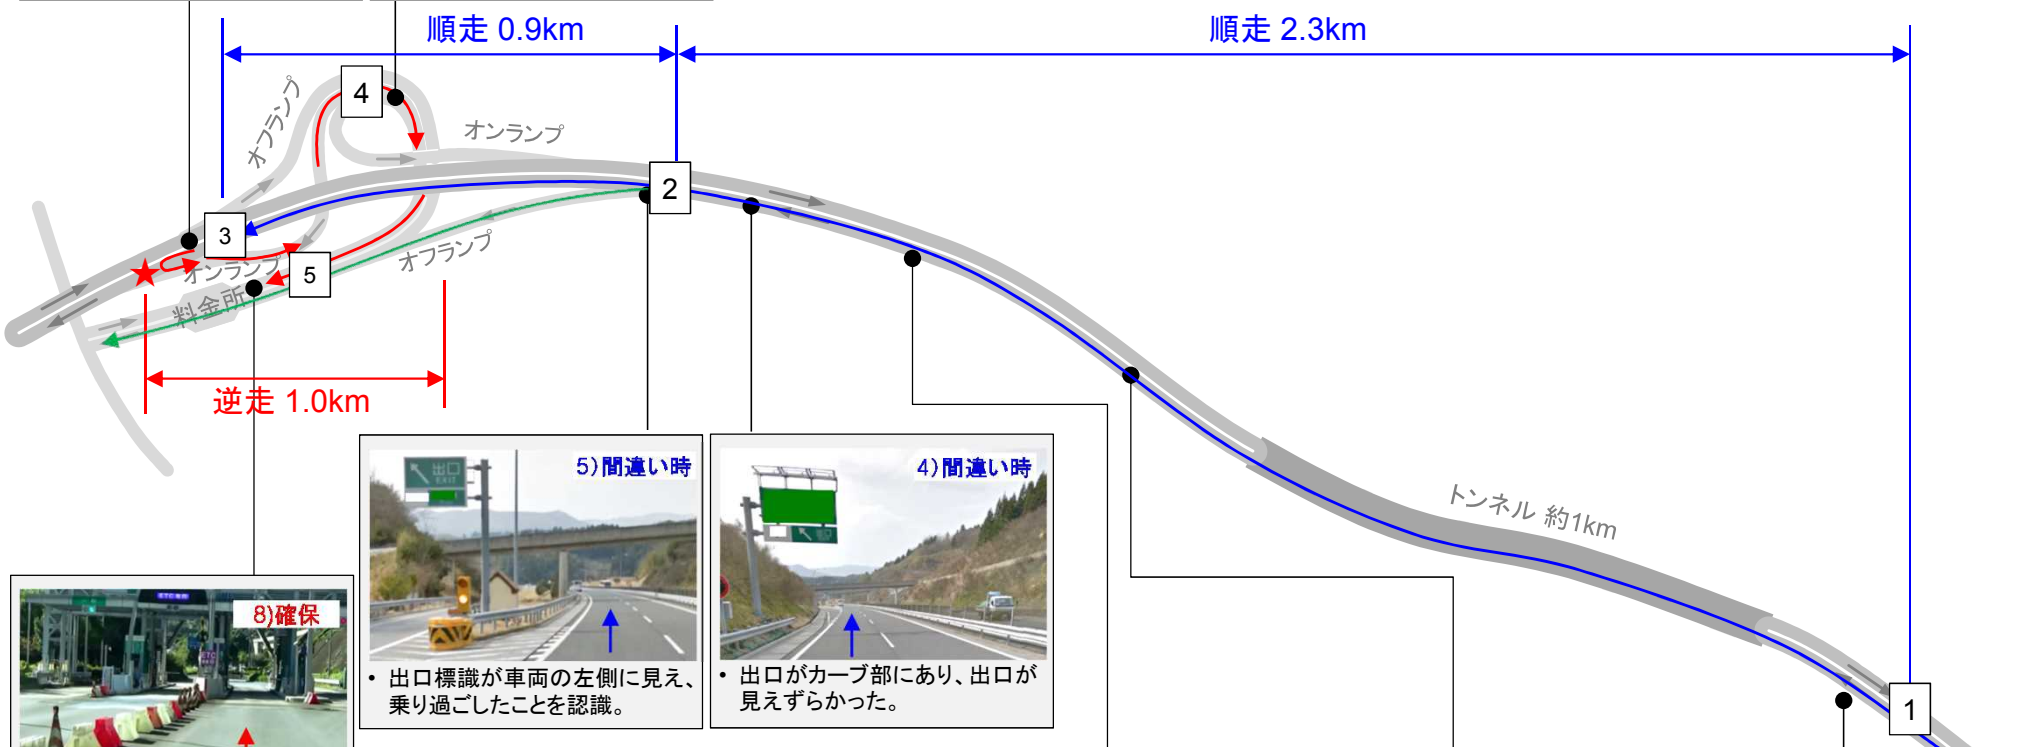
**6) 逆走開始**

- 本線とオンランプが合流する地点で転回し、オンランプへ鋭角に進入した。
- 「進入禁止」の標識は見た。

**7) 逆走中**

- ハザードをつけてランプの左側を10km/hくらいで走行。
- 対向車が来たら止まった。2台とすれ違った。

**8) 確保**

- 料金所手前で車を止めた。
- セーフティーコーンを動かしている時マイクで放送があった。

**5) 間違い時**

- 出口標識が車両の左側に見え、乗り過ごしたことを認識。

**4) 間違い時**

- 出口がカーブ部にあり、出口が見えなかった。

知見	<ul style="list-style-type: none"> <li>急いでいる時に特に注意が必要であることを喚起する。</li> <li>トンネル通過後の分岐部などに対する案内強化も有効。</li> </ul>	<ul style="list-style-type: none"> <li>逆走による危険性を周知することも有効。</li> <li>視認性の悪い箇所の案内強化も有効。</li> </ul>	<ul style="list-style-type: none"> <li>ポストコーン設置など物理的な抑止も有効。</li> </ul>	<ul style="list-style-type: none"> <li>逆走となった場合の対処方法を周知することが有効。</li> </ul>	—

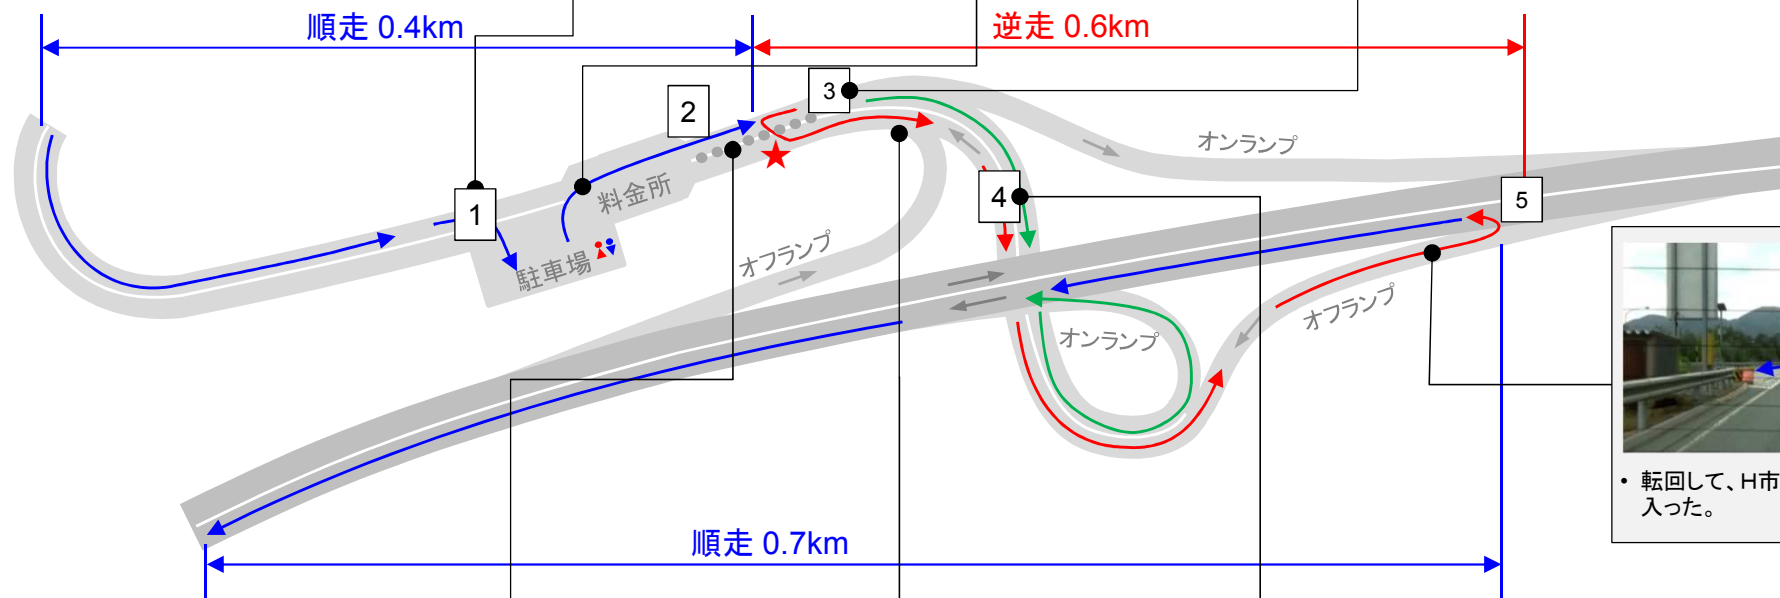
4) 間違い時

- 前方の方面案内板(100m先)の右側(H市方面)を確認して、それが右側に見える対向車線を指すものと誤解した。

知見	<ul style="list-style-type: none"> <li>• いつもと違う時、急いでいる時に特に注意が必要であることを喚起する。</li> </ul>	<ul style="list-style-type: none"> <li>• 走行経路に沿った分かりやすい案内誘導が必要。</li> </ul>	<ul style="list-style-type: none"> <li>• 逆走を未然に防ぐ物理的な分離が必要。</li> </ul>	<ul style="list-style-type: none"> <li>• 逆走中の車両に対して、「逆走」であることを明示することが有効。</li> </ul>	—

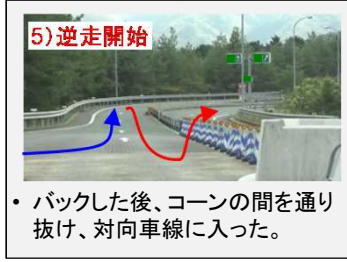
5) 逆走開始

- バックした後、コーンの間を通り抜け、対向車線に入った。

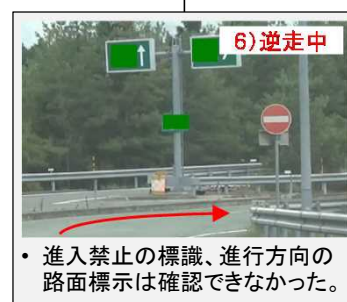
6) 逆走中

- 進入禁止の標識、進行方向の路面標示は確認できなかった。

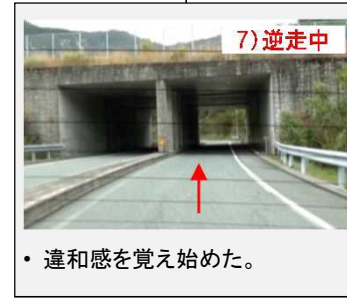
7) 逆走中

- 違和感を覚え始めた。
