# 笹子トンネル(下り線) 天井板の点検結果

# ① 笹子トンネル(下り線) 緊急点検概要

2012年12月

点検日: 12/3~12/7

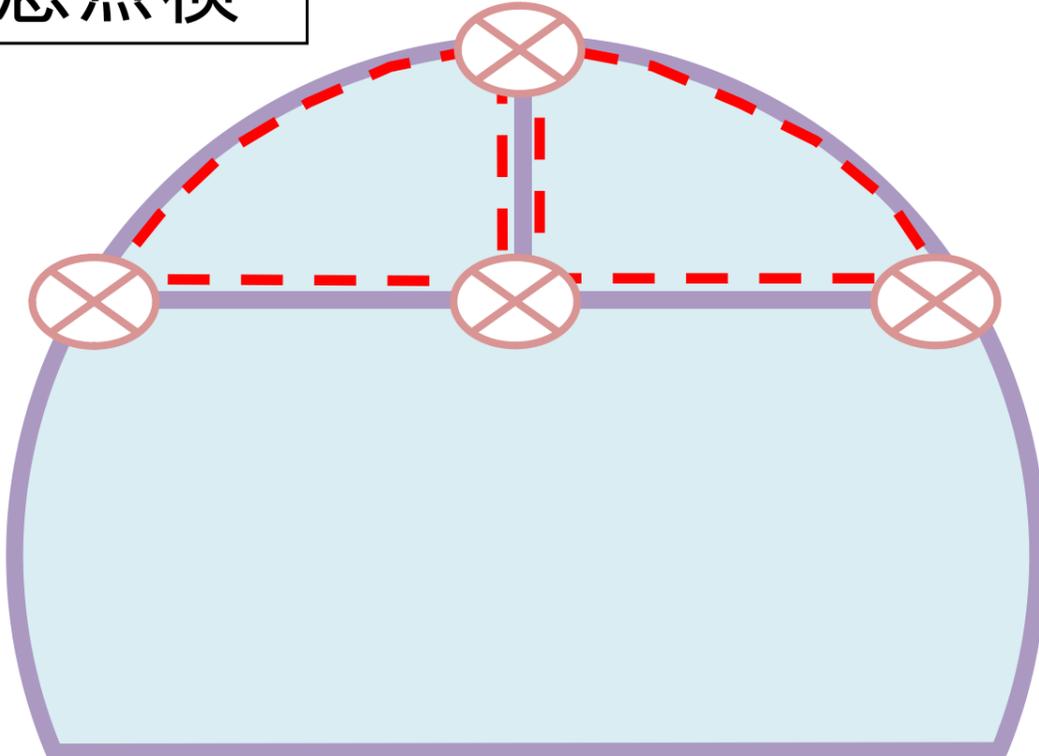
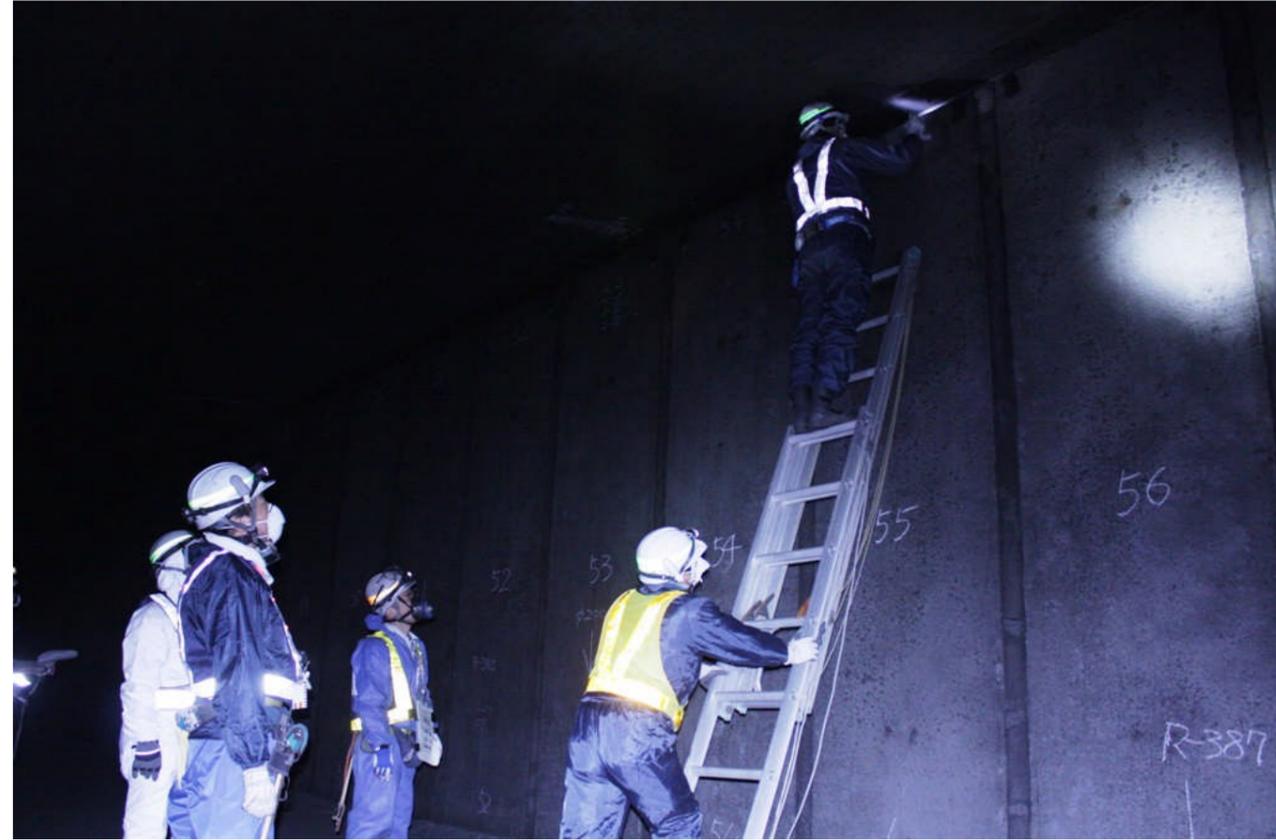
<p data-bbox="192 1459 1469 1638">換気ダクト内から、アンカーボルト及びその周辺の覆工コンクリート</p>

<p data-bbox="1558 1459 2834 1806">天井板上部において、覆工コンクリート(頂部)付近を中心に、はしごを用いてアンカーボルト部を全数打音及びアンカー部の覆工コンクリートの近接目視及び打音。</p>

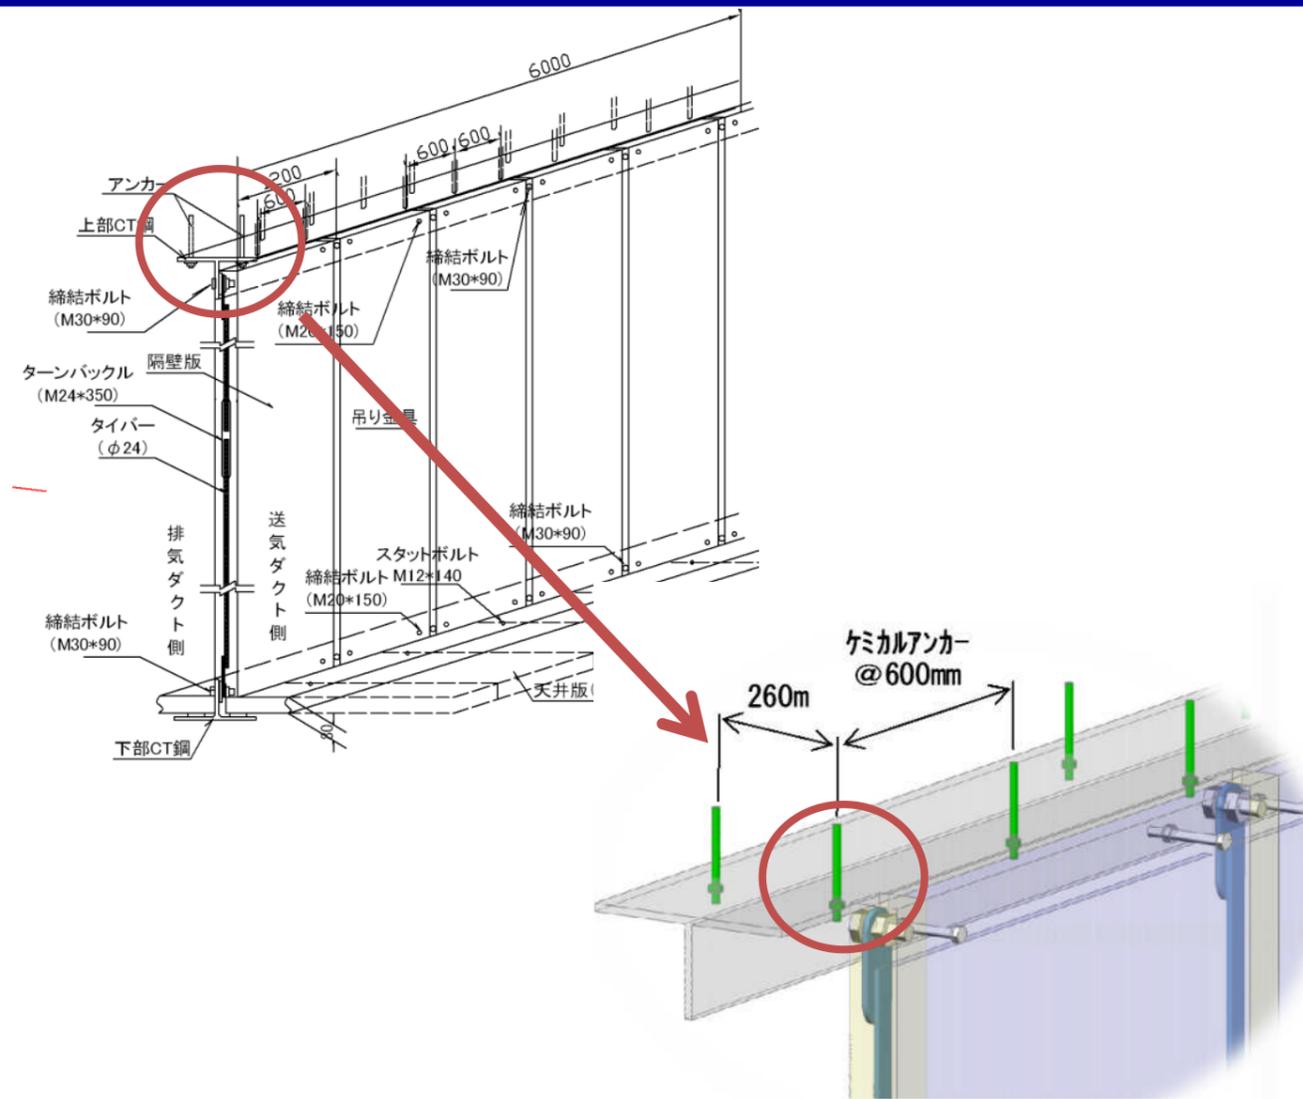
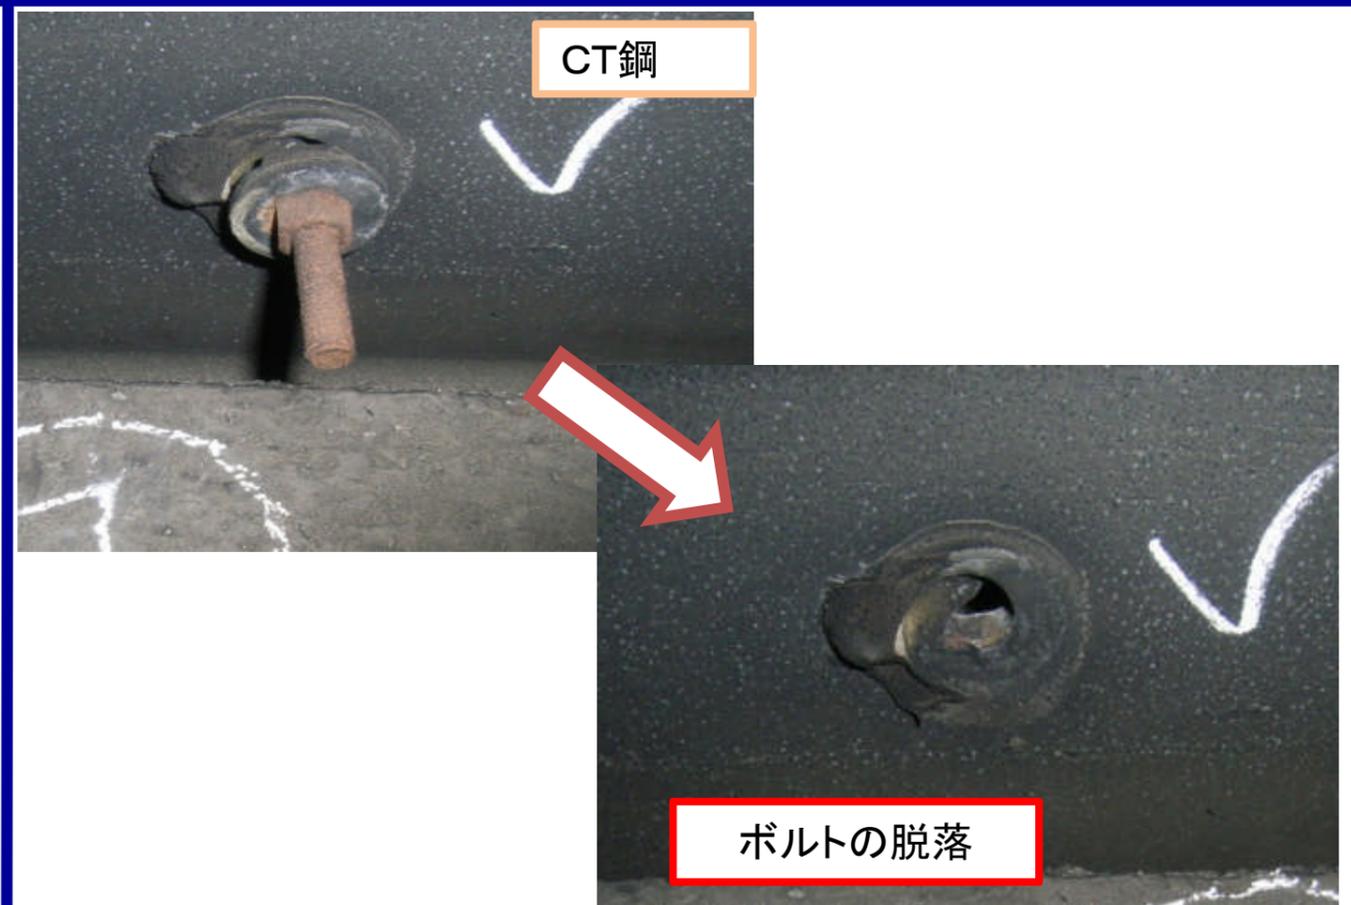
覆工コンクリート(頂部) ⇒ アンカーボルトの脱落 2箇所/12,002箇所

触診の際、人力によりボルトが脱落

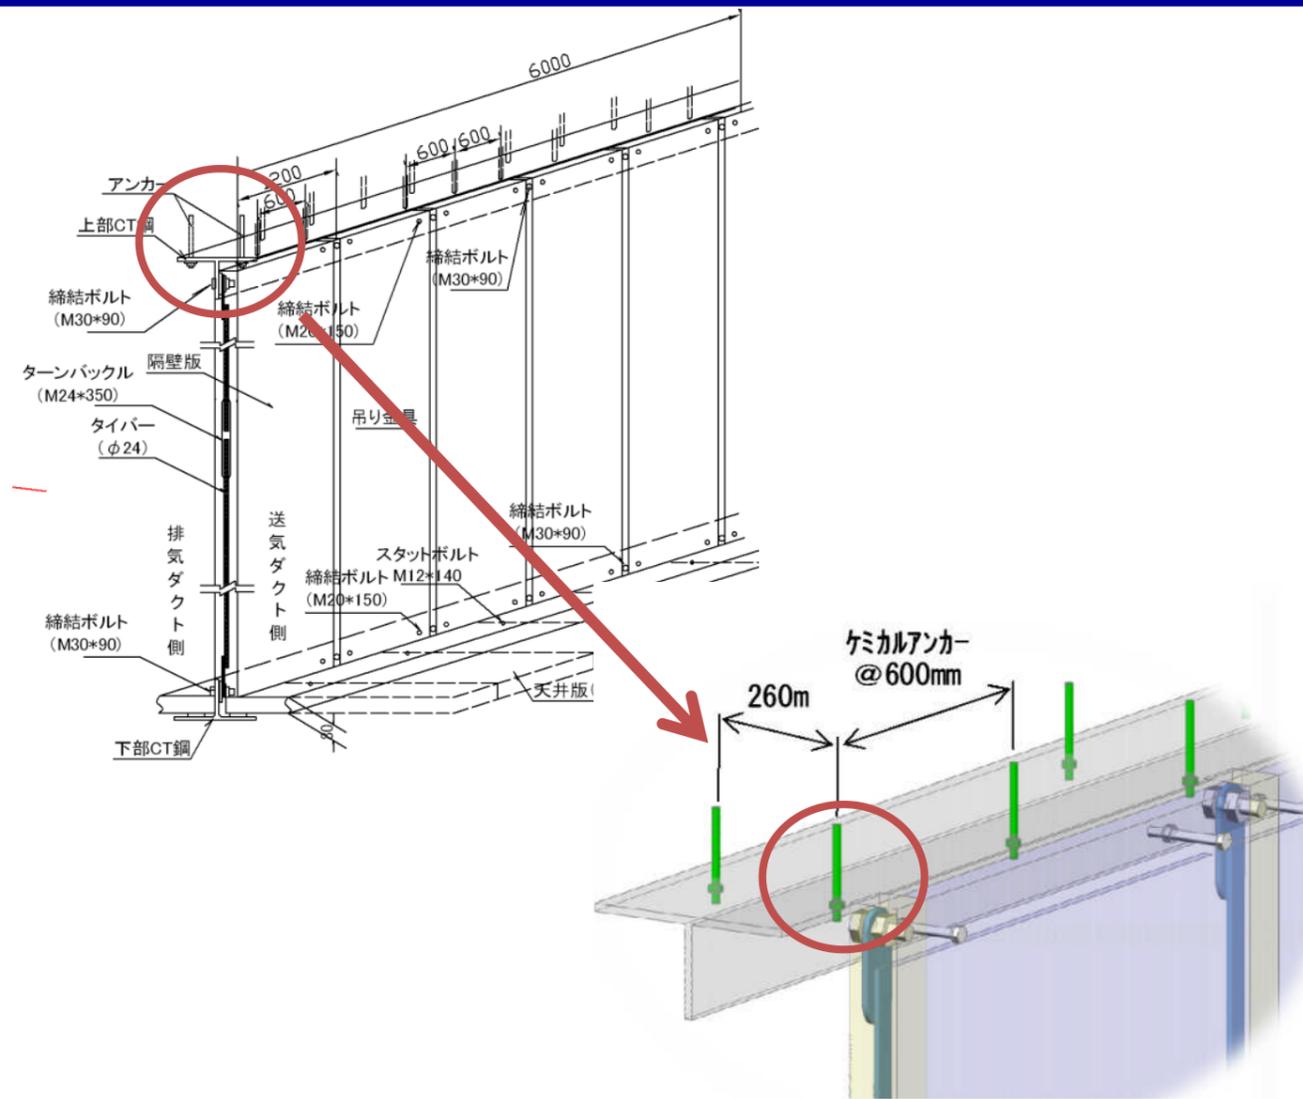
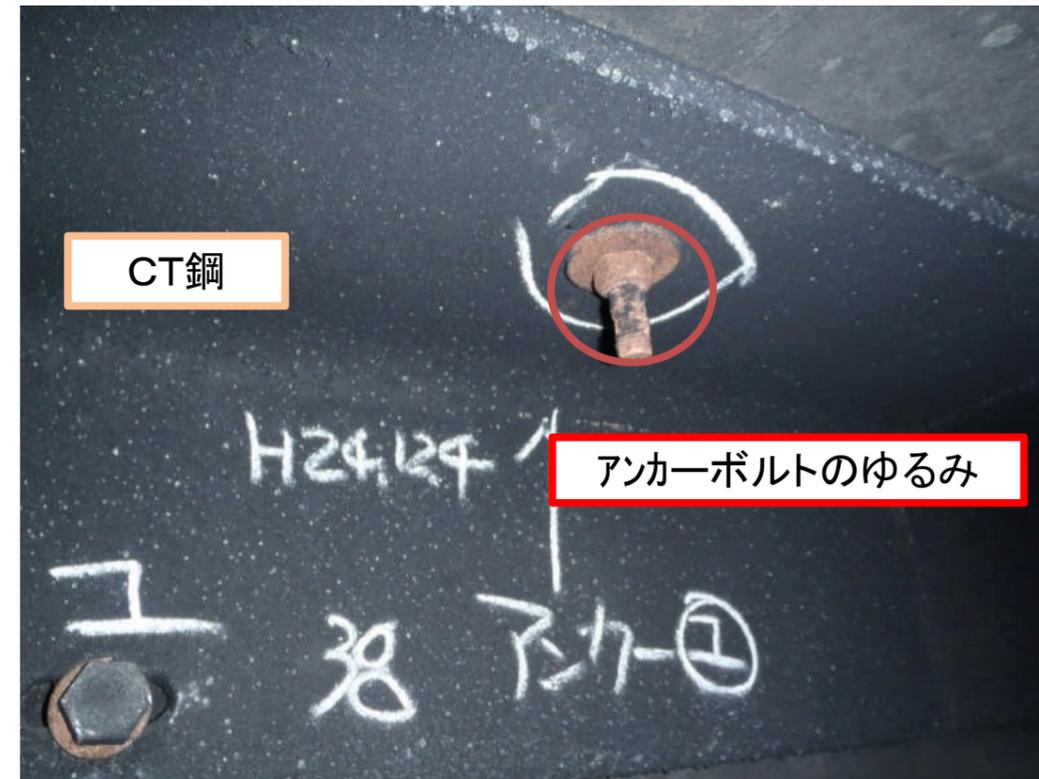
覆工コンクリート(頂部)⇒ アンカーボルトのゆるみ 608箇所/12,002箇所

点検ハンマーでたたいた際に変状を感じる

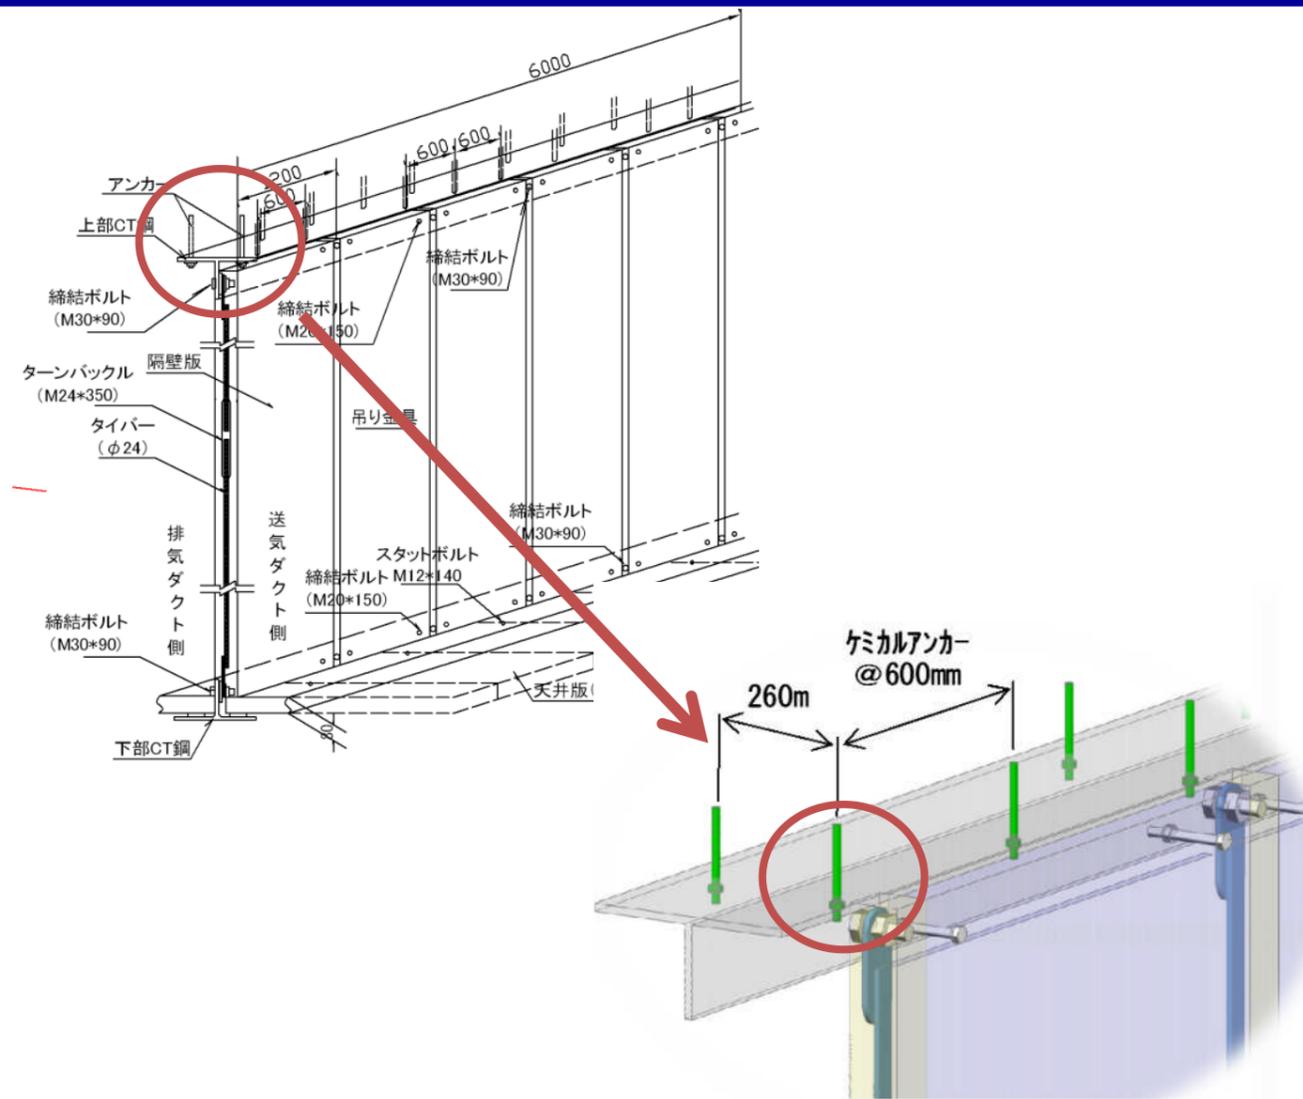
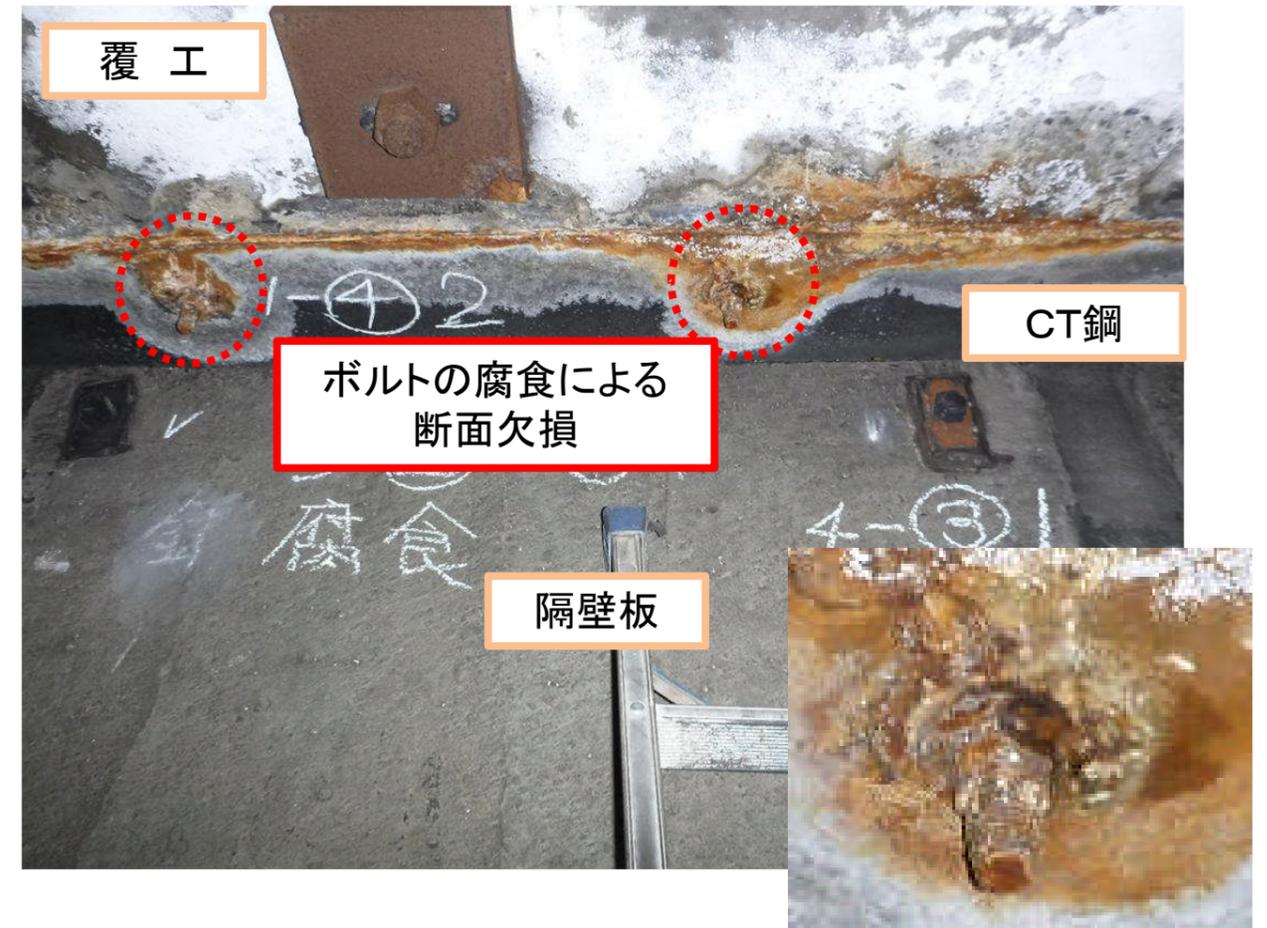
覆工コンクリート(頂部) ⇒ ボルトの腐食による断面欠損 22箇所/12,002箇所

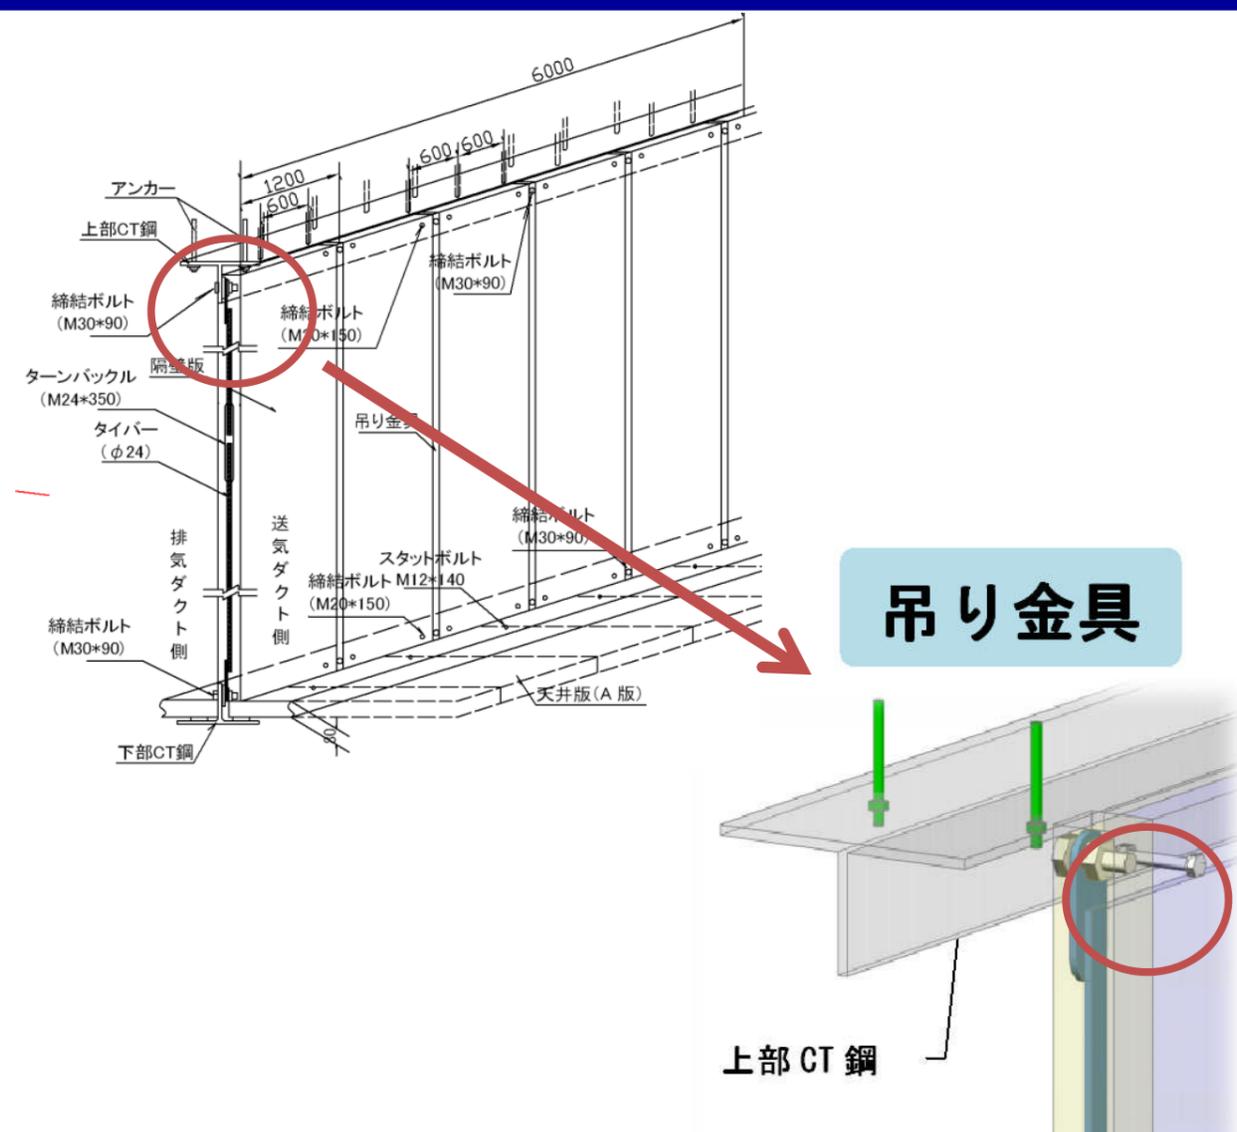
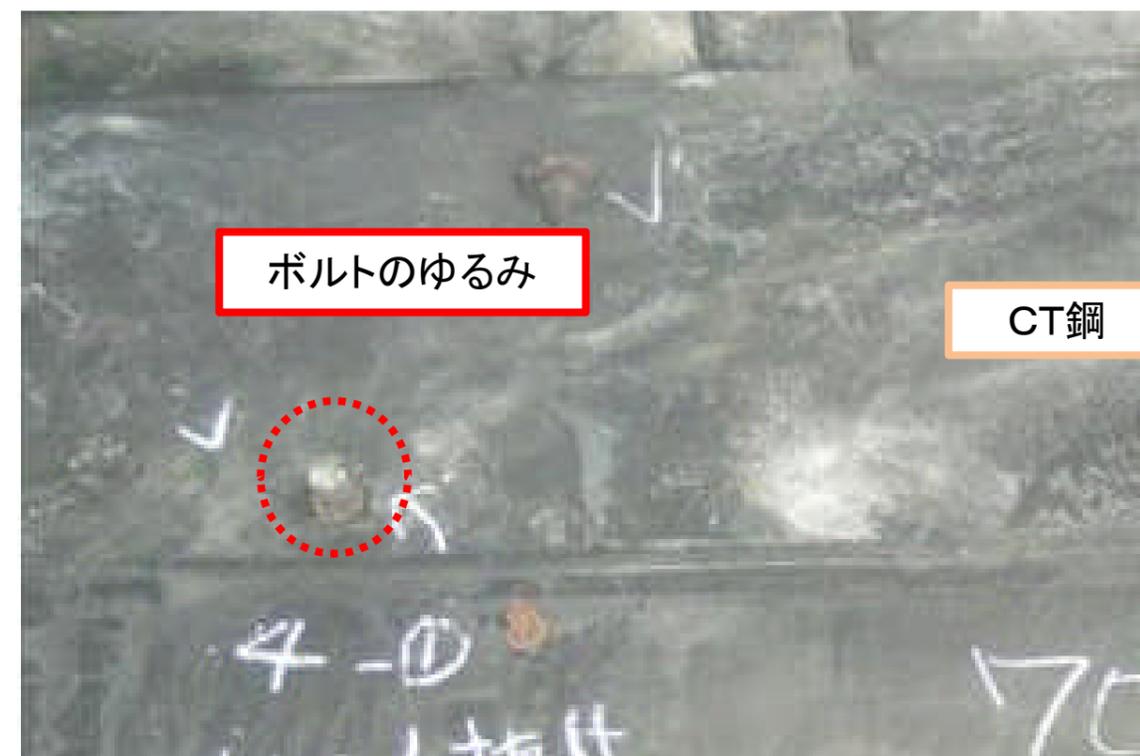
吊り金具 CT鋼等 ⇒ 吊り金具ボルトの脱落・ゆるみ 8箇所/51,428箇所

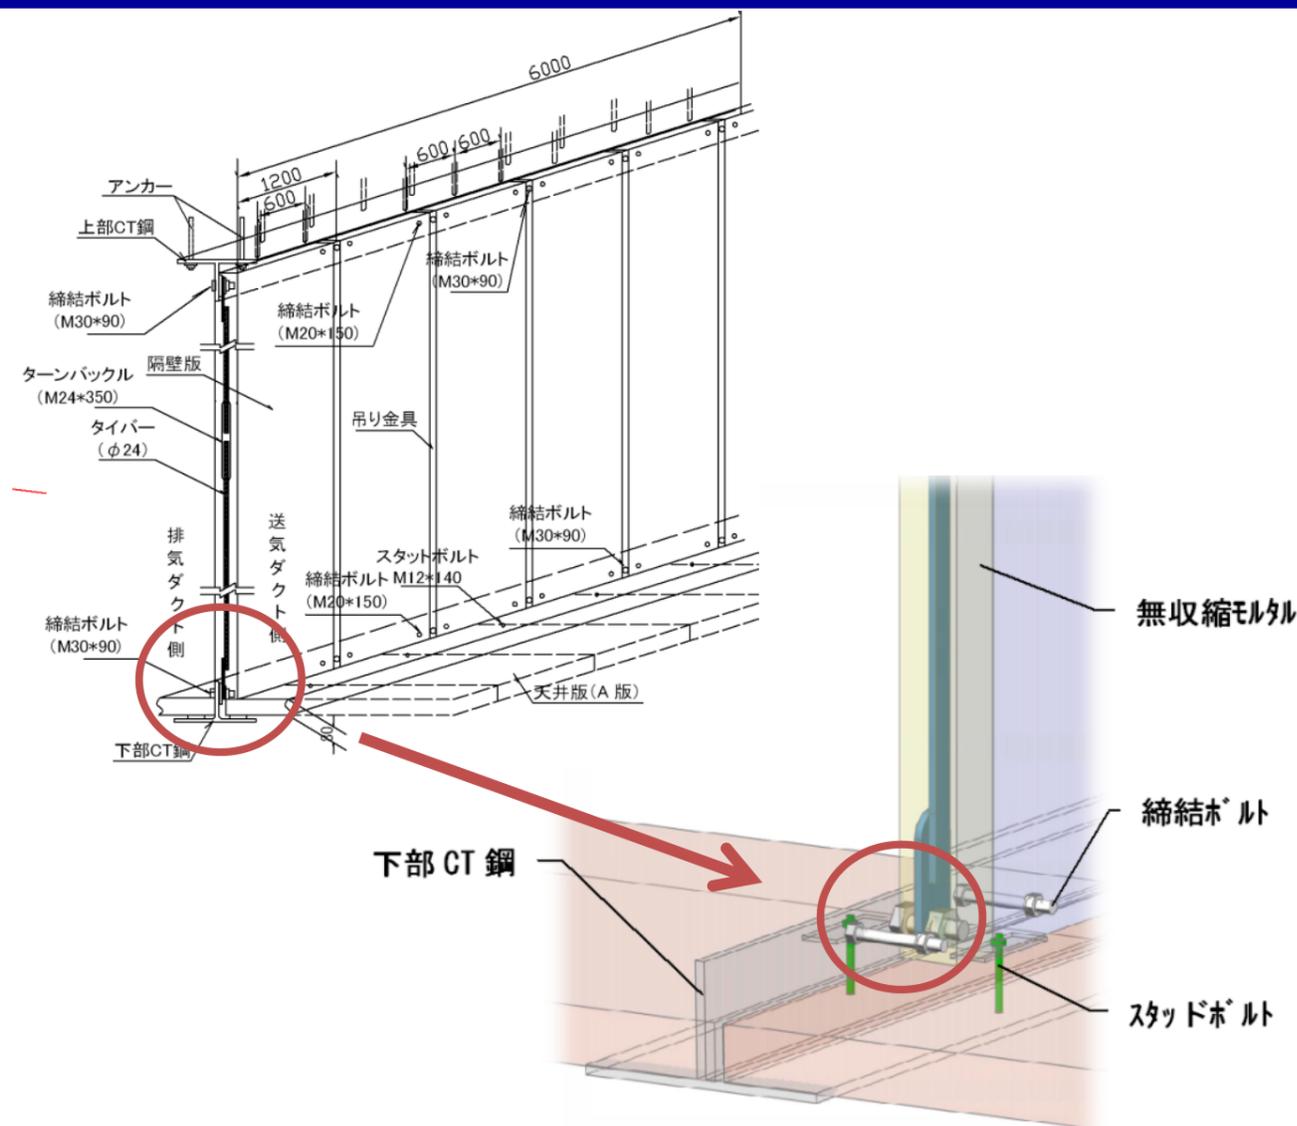
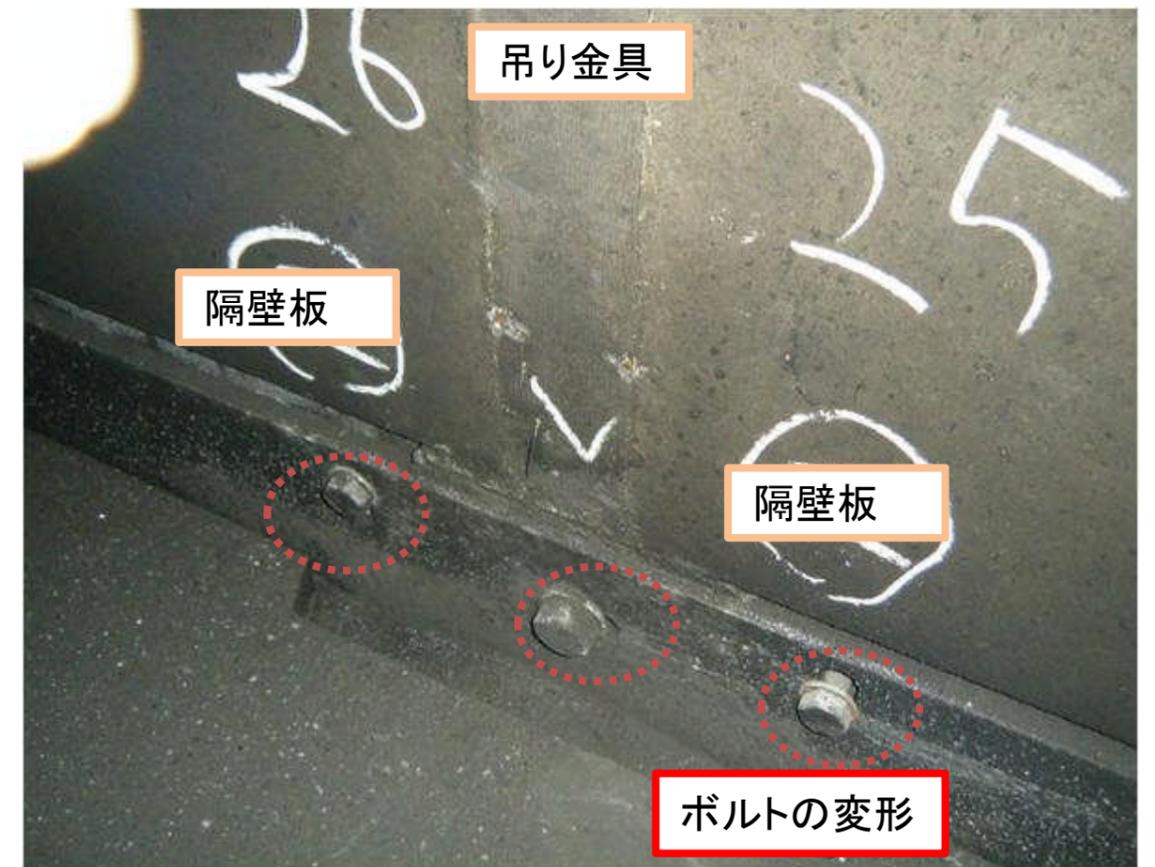
吊り金具 CT鋼等 ⇒ 吊金具ボルトの破損、変形 2箇所/51,428箇所

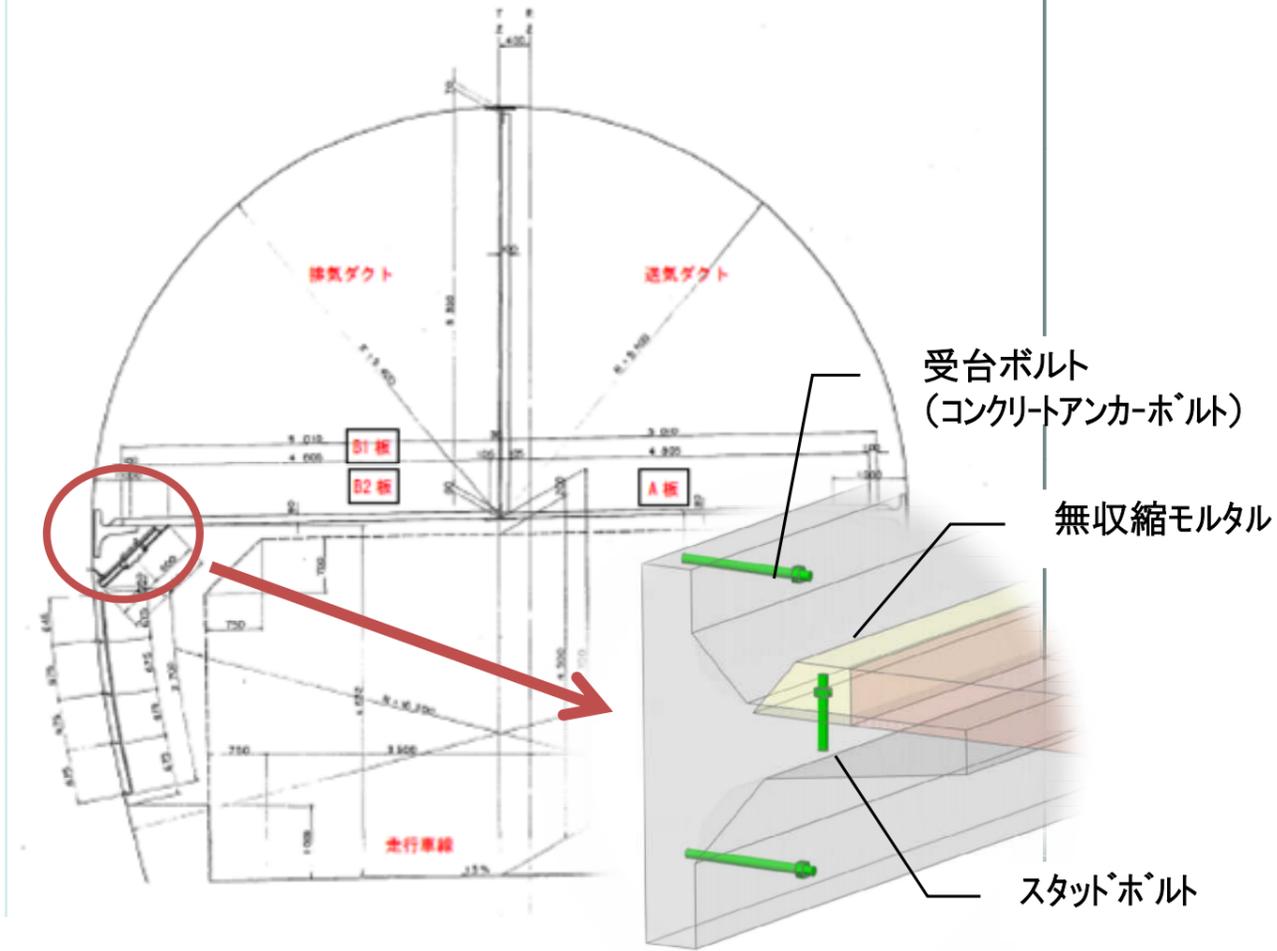
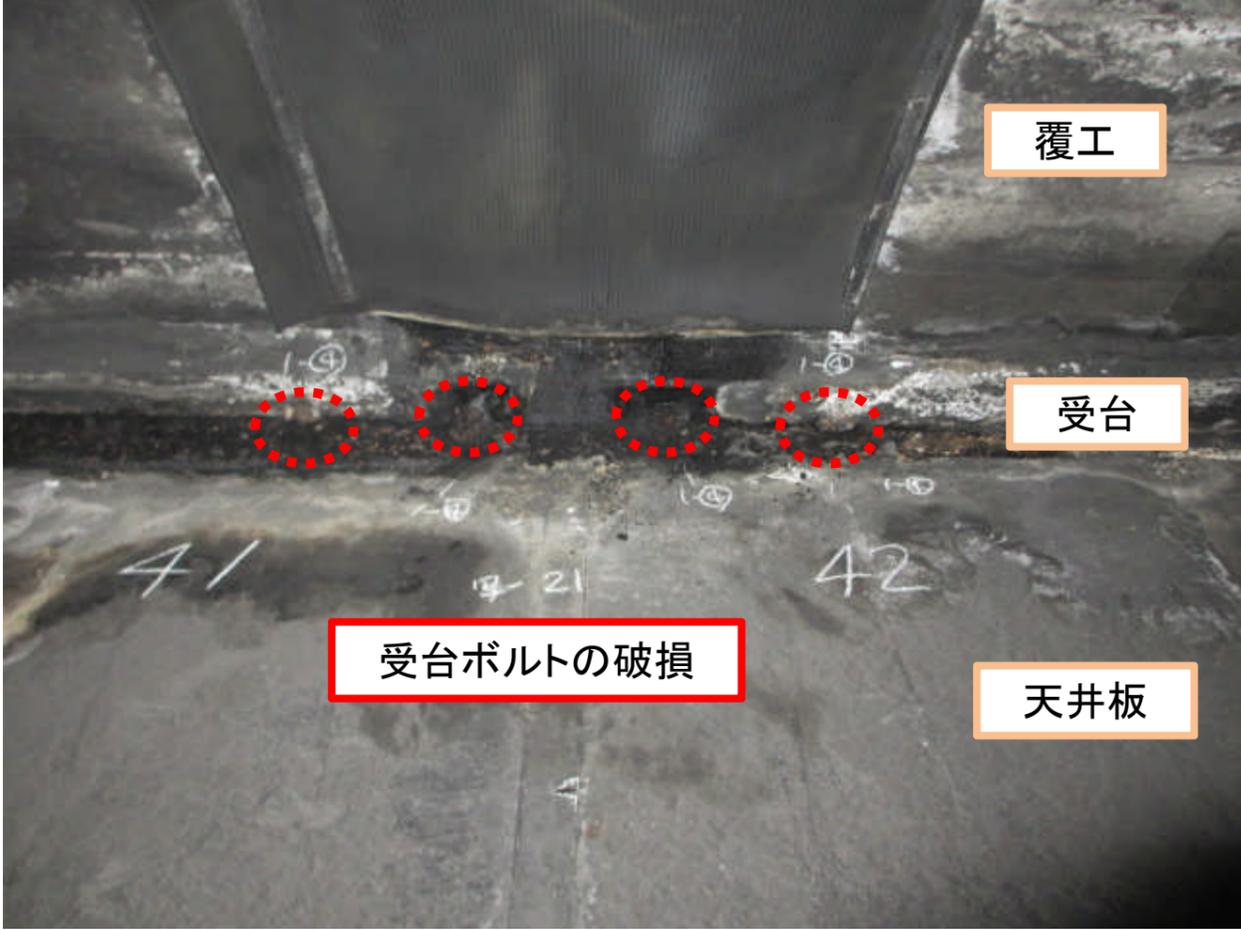
受台 ⇒ 受台ボルトの破損、変形 9箇所/15,096箇所

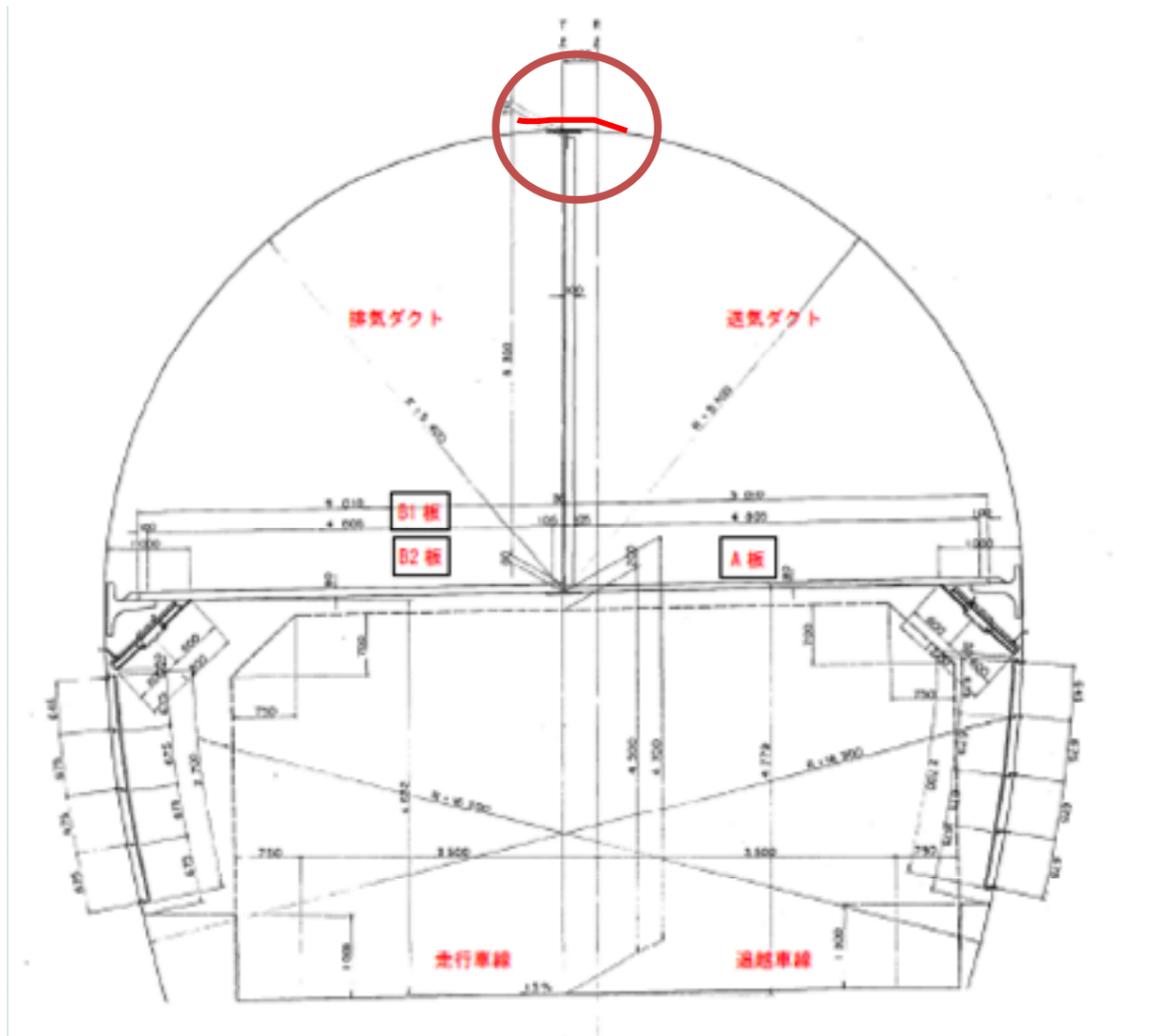
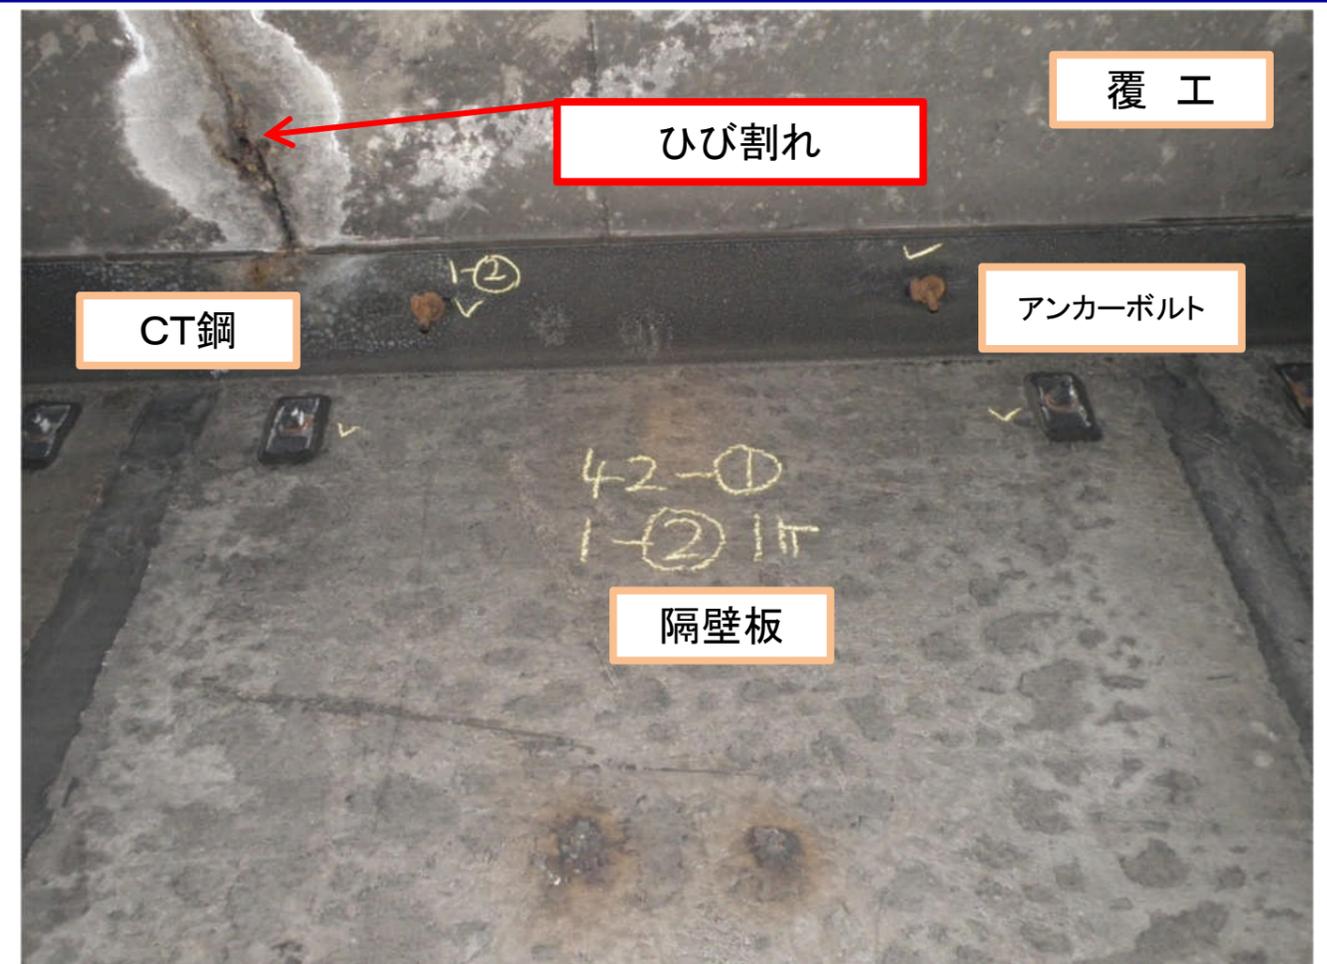
覆工コンクリート(頂部) ⇒ 覆工コンクリートのアンカーを跨ぐひび割れ 19箇所

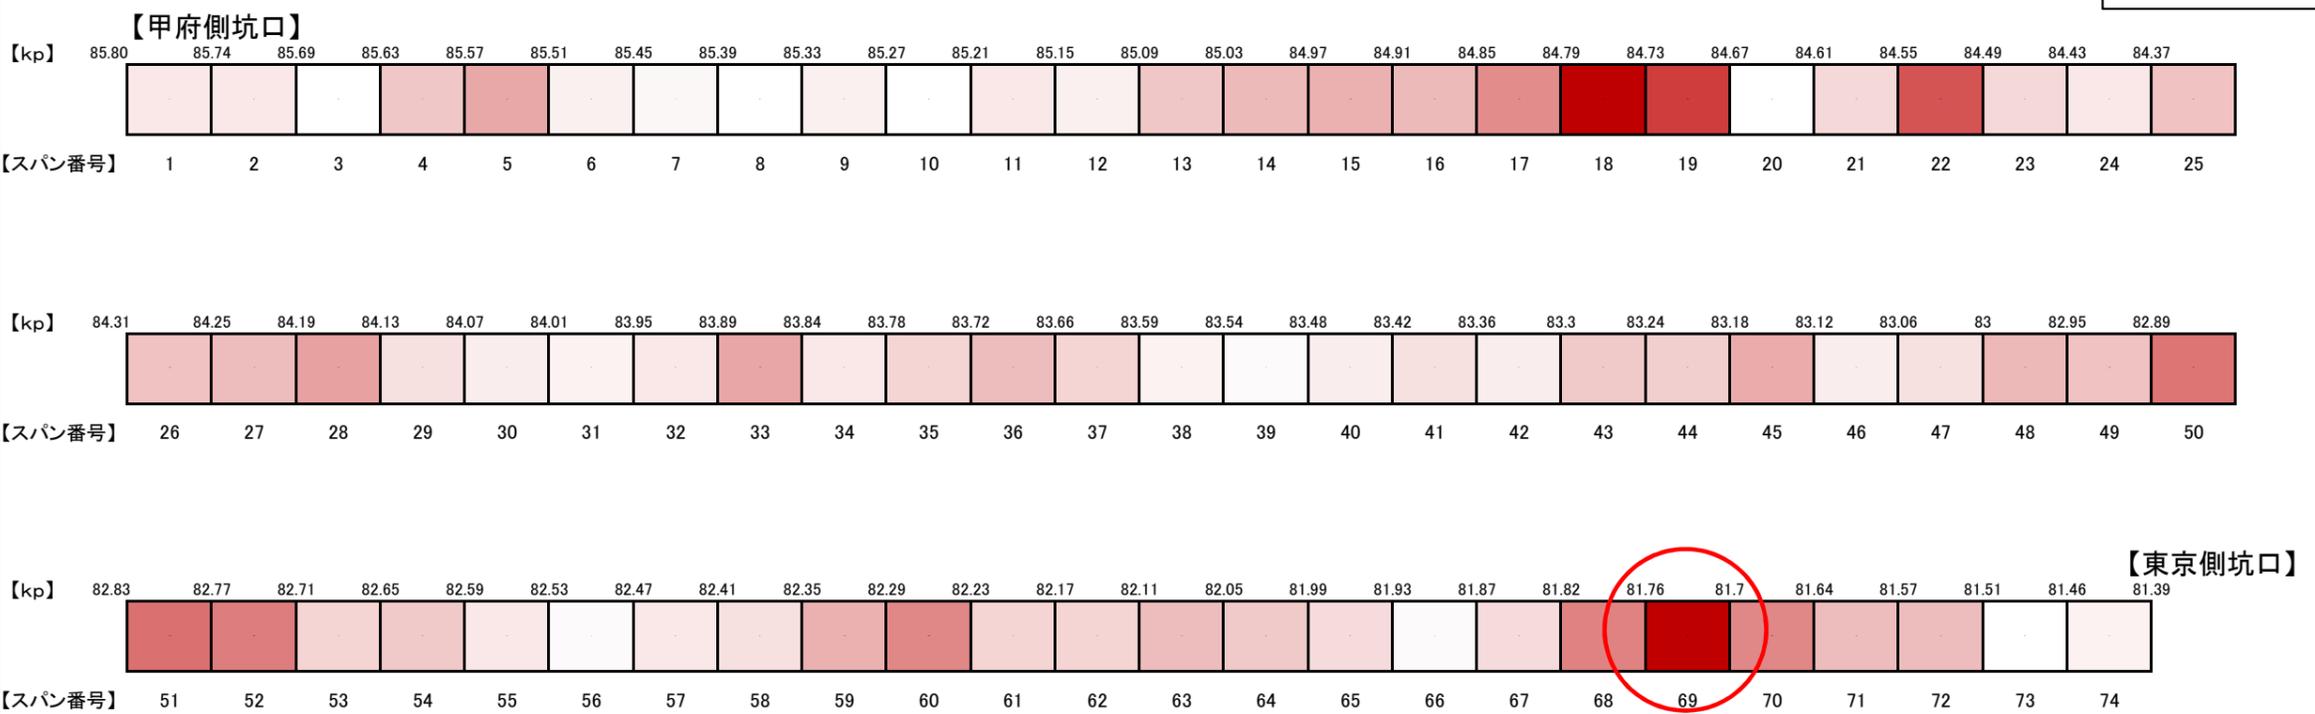
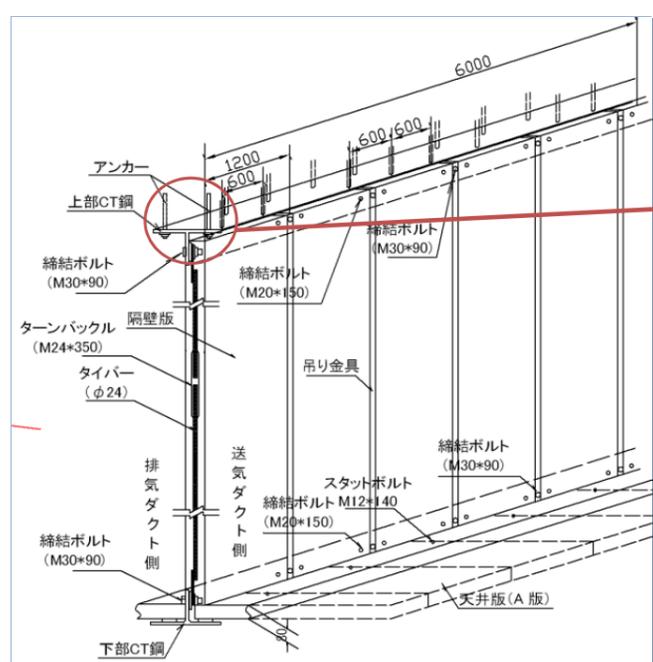
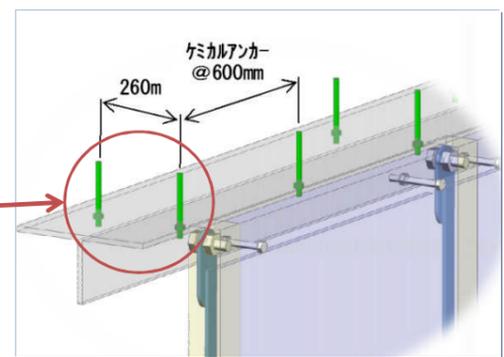
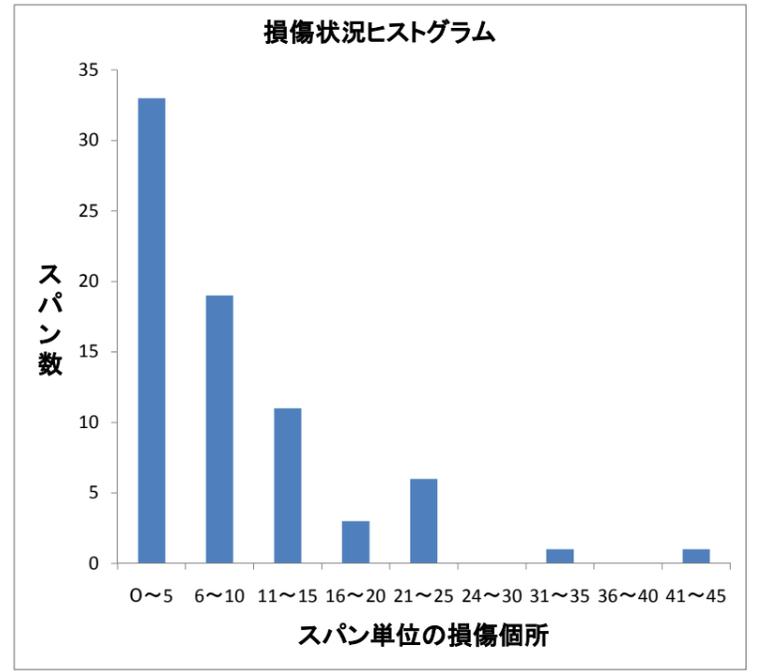
# 2012年12月緊急点検 笹子トンネル(下り線) 60mスパン別アンカーボルト損傷図

NO69は最も損傷が集中

- ※アンカーボルトの損傷内容
- ・ボルトの抜け
  - ・ボルトのゆるみ
  - ・腐食(錆)による断面欠損
