# 引抜き抵抗力試験の分析

引抜き抵抗力と、覆工外観、環境要因等との関係进行分析したもの

平成25年3月27日(水)

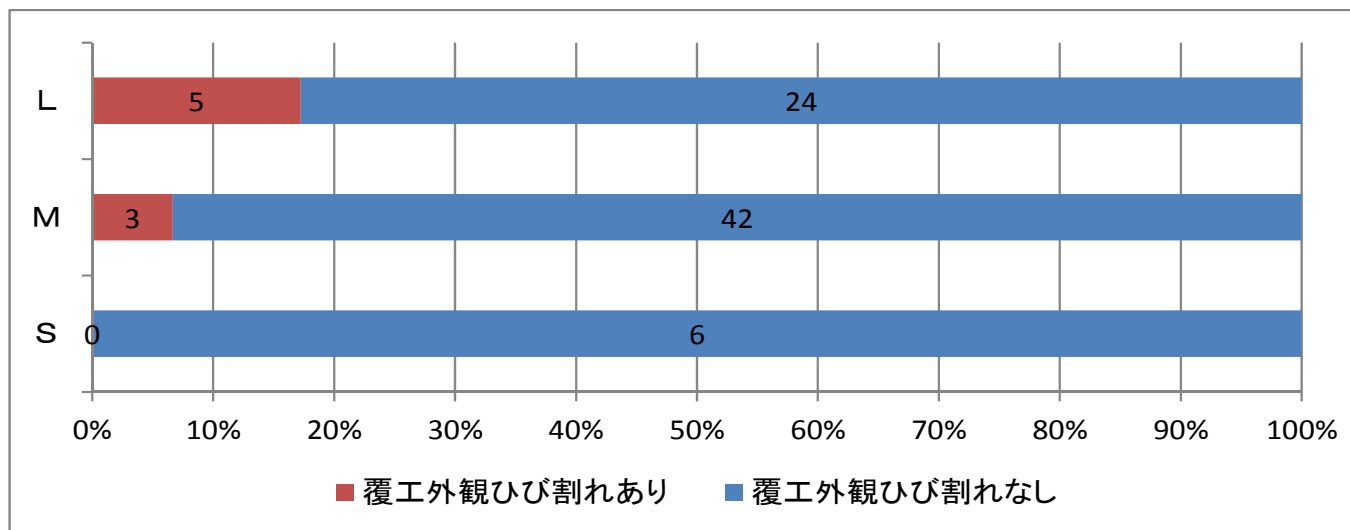
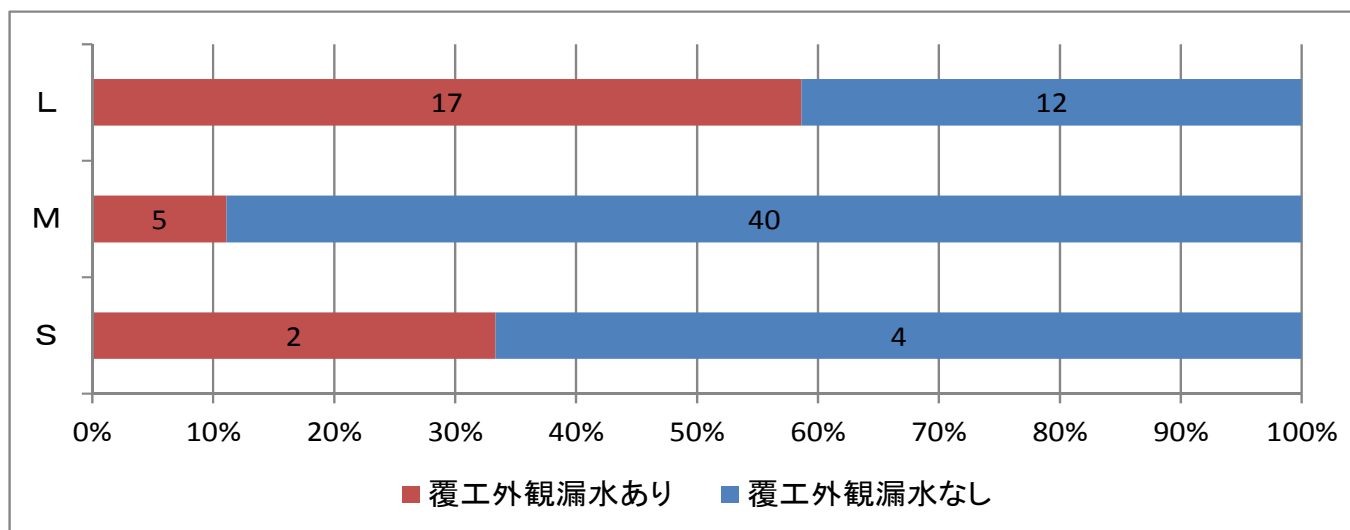
## 1) 「ひび割れの有無」、「漏水の有無」

- ・覆工コンクリートの外観でひび割れがあるのは、L断面の方が多くみられた。
- ・覆工コンクリートの外観で漏水の有無は、L断面で最も多く、S断面でも割合が高い。

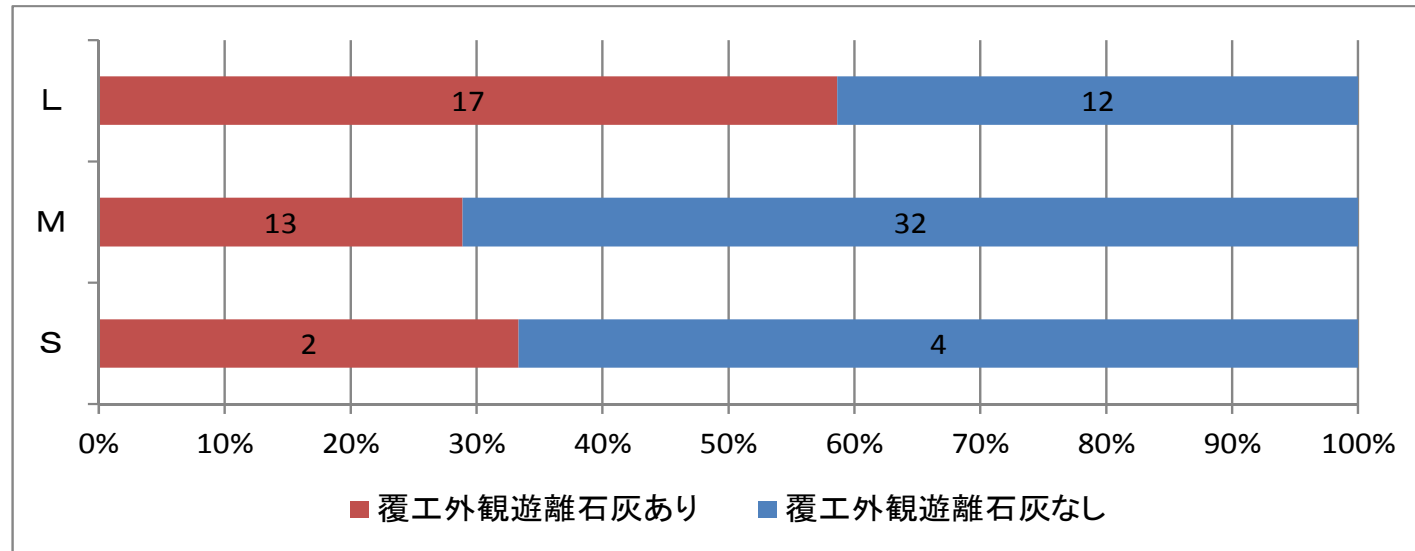
## 2) 「遊離石灰の有無」

・覆工コンクリートの外観で遊離石灰の有無は、L断面で約6割と高く、S・M断面では約3割であった。

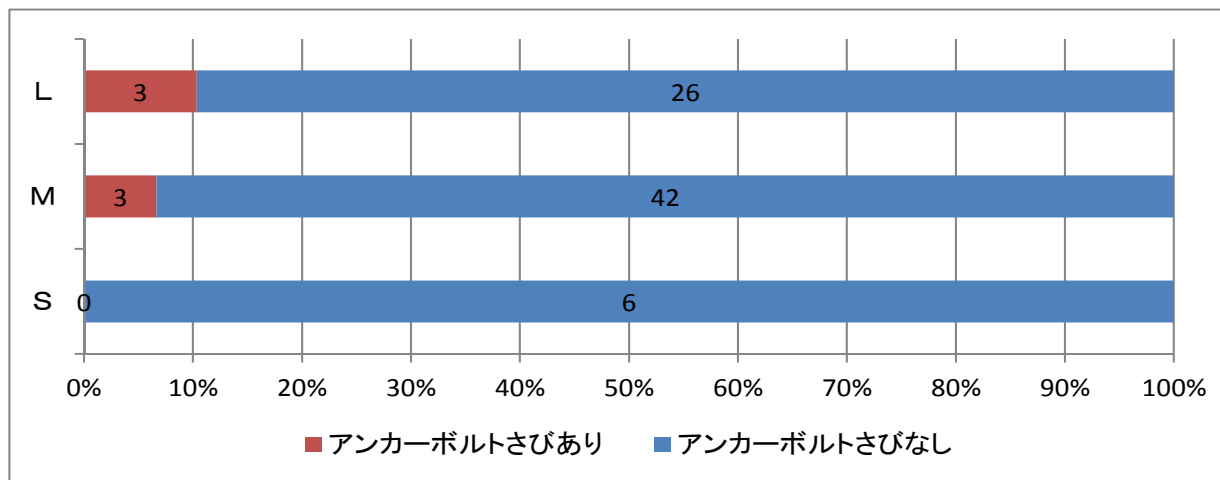
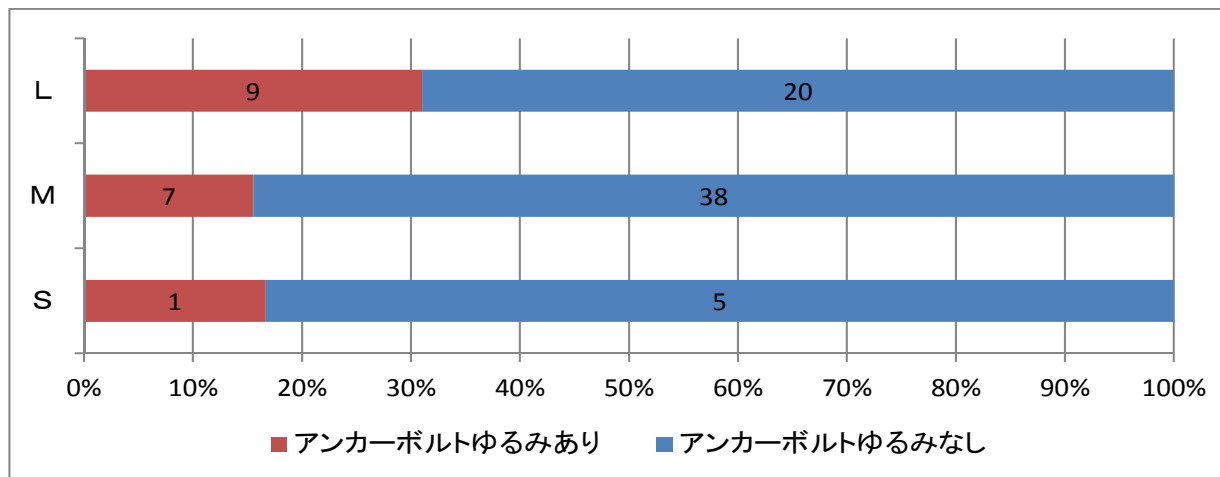
## 1)「打音試験前のボルトさびの有無、打音試験時のアンカーボルトのゆるみの有無」

- ・打音試験前のボルトさびの有無は、L断面とM断面でみられたが、割合は1割程度である。
  - ・打音試験時のアンカーボルトのゆるみの有無は、L断面での割合が高く3割程度である。
- S・M断面ではやや低く2割未満である。

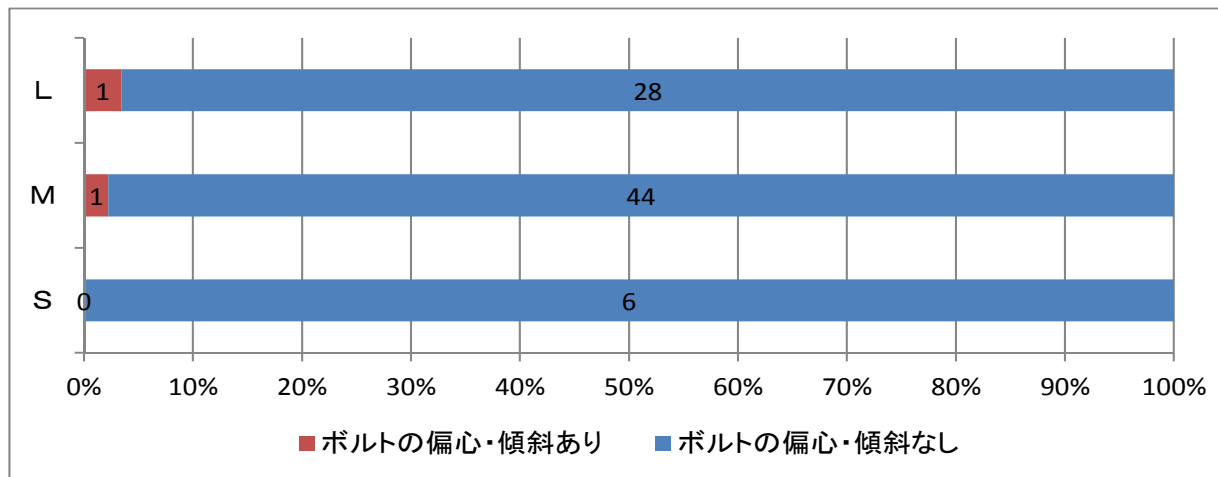
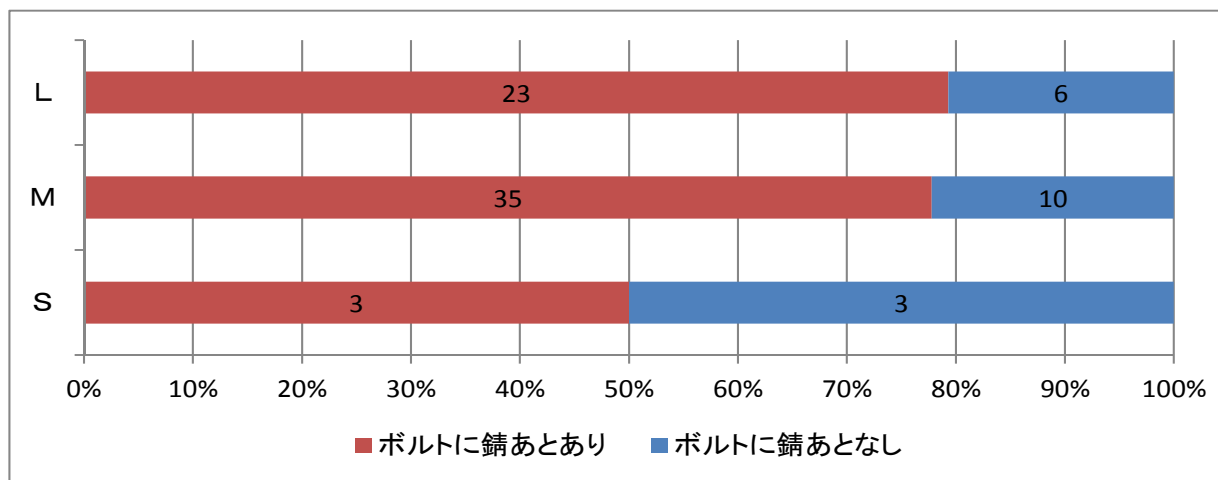
## 2)「ボルトの偏心・傾斜の有無、ボルトのさびあとの有無」

- ・ボルトの偏心・傾斜の有無は、ほとんど見られなかった。
- ・引抜けたボルトのさびあとの有無は、M断面およびL断面で同様の割合で約8割でさびがみられたが、S断面では約5割であった。

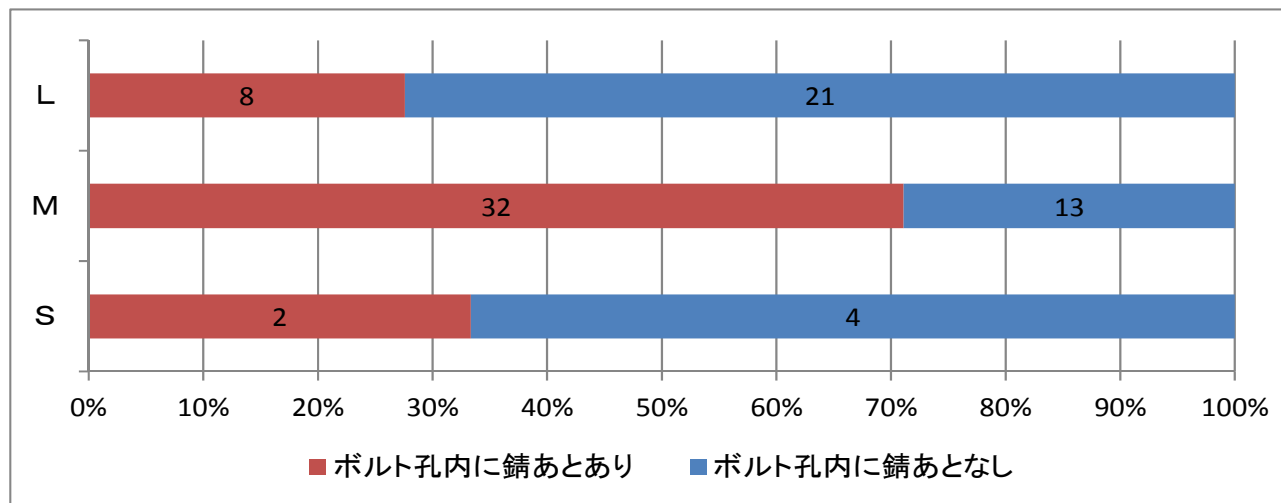
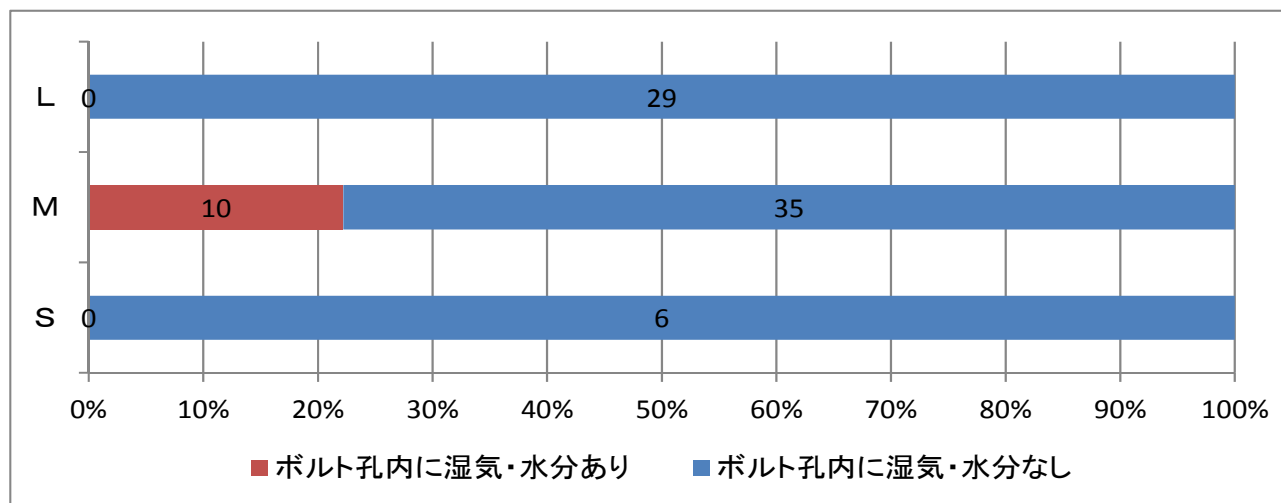
## 3)「ボルト孔内さびあとの有無、ボルト孔内湿気・水分の有無」

- ・ボルト孔内さびあとの有無は、M断面で約7割と最も高く、S・L断面では約3割であった。
- ・ボルト孔内湿気・水分の有無は、M断面のみで、約2割のボルト孔内に湿気・水分がみられた。
