覆エコンクリートコア等の観察

接着系アンカーボルトが定着していた覆エコンクリートからコアサンプリングし、削孔長、接着剤の付着等の状況を把握したもの

平成25年3月27日(水)

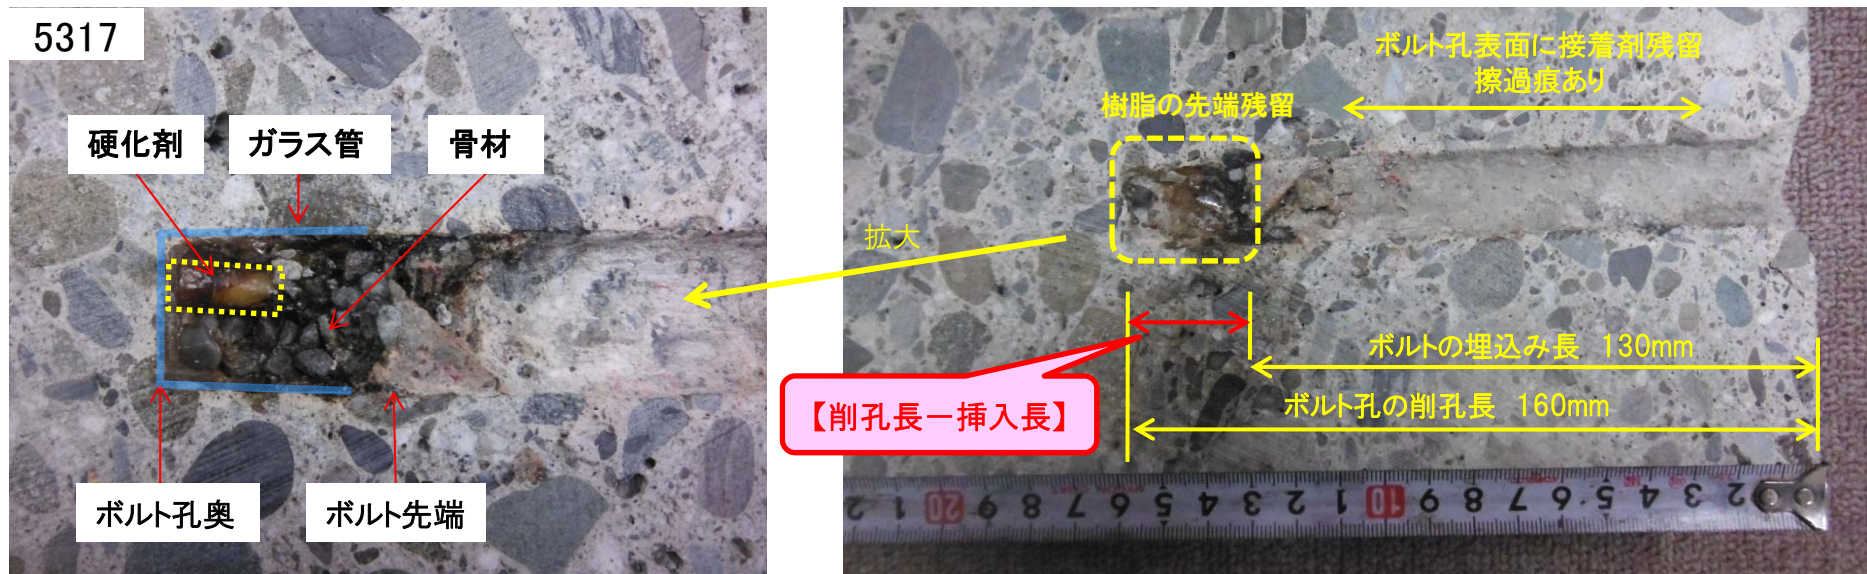
3. 覆エコンクリートコアの断面写真【調査結果例】

調査内容	調査結果
ボルト孔の削孔径	19.3mm
ボルト孔の削孔長	160mm
ボルトの埋込み長	130mm
ボルト孔周囲のコンクリートの状況	健全な状態
ボルト孔内壁の状況	ボルト孔表面に接着剤が残留、擦過痕あり
ボルト孔内の接着剤の状況	樹脂の先端残留あり(ボルト先端部の樹脂が完全に攪拌されずに残存) 硬化剤・ガラス管・骨材が残存(30mm)

※【メーカーカタログからの推奨値】削孔径:19mm、削孔長:130mm(コンクリートの場合の最適深さ)

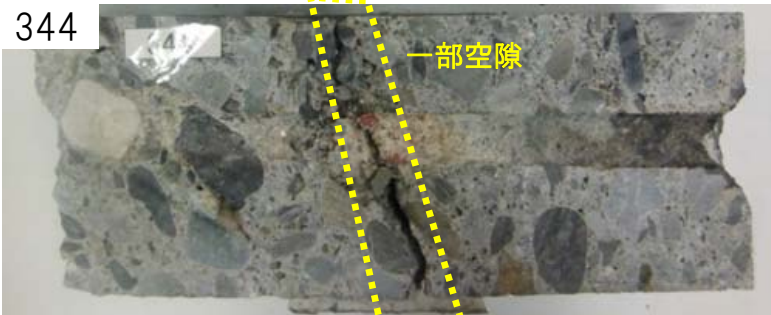
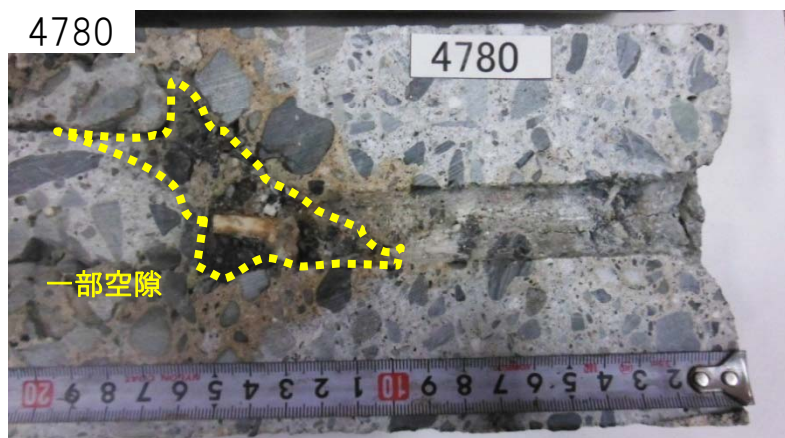
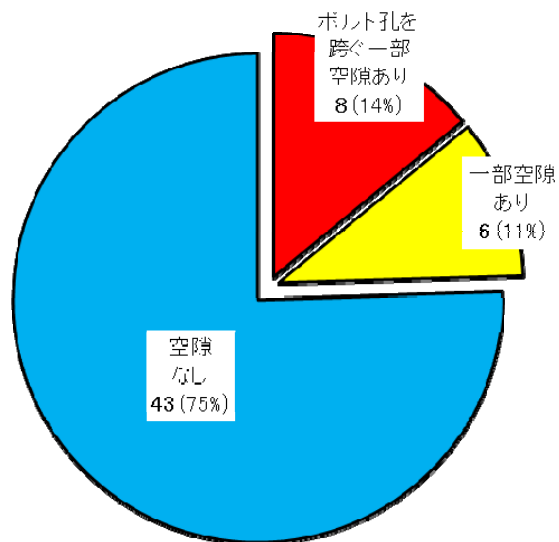
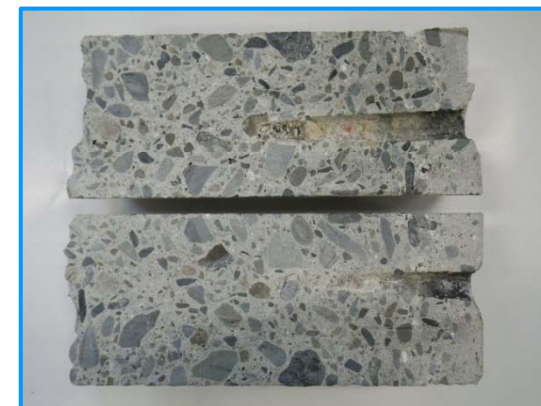
ボルト孔周囲のコンクリートの状況

ボルトの引き抜き・落下に伴うコーン破壊は発生していない

- ・ 採取したコアの25%(14/57本)に、コンクリート内に一部空隙が存在した。
- ・ 採取したコアの14%(8/57本)に、ボルト孔を跨ぐ一部空隙が存在した。
- ・ ボルトなしコアの全数(34本)で、コーン破壊は発生していなかった。
- ・ サンプルング時に背面からの漏水を確認した。

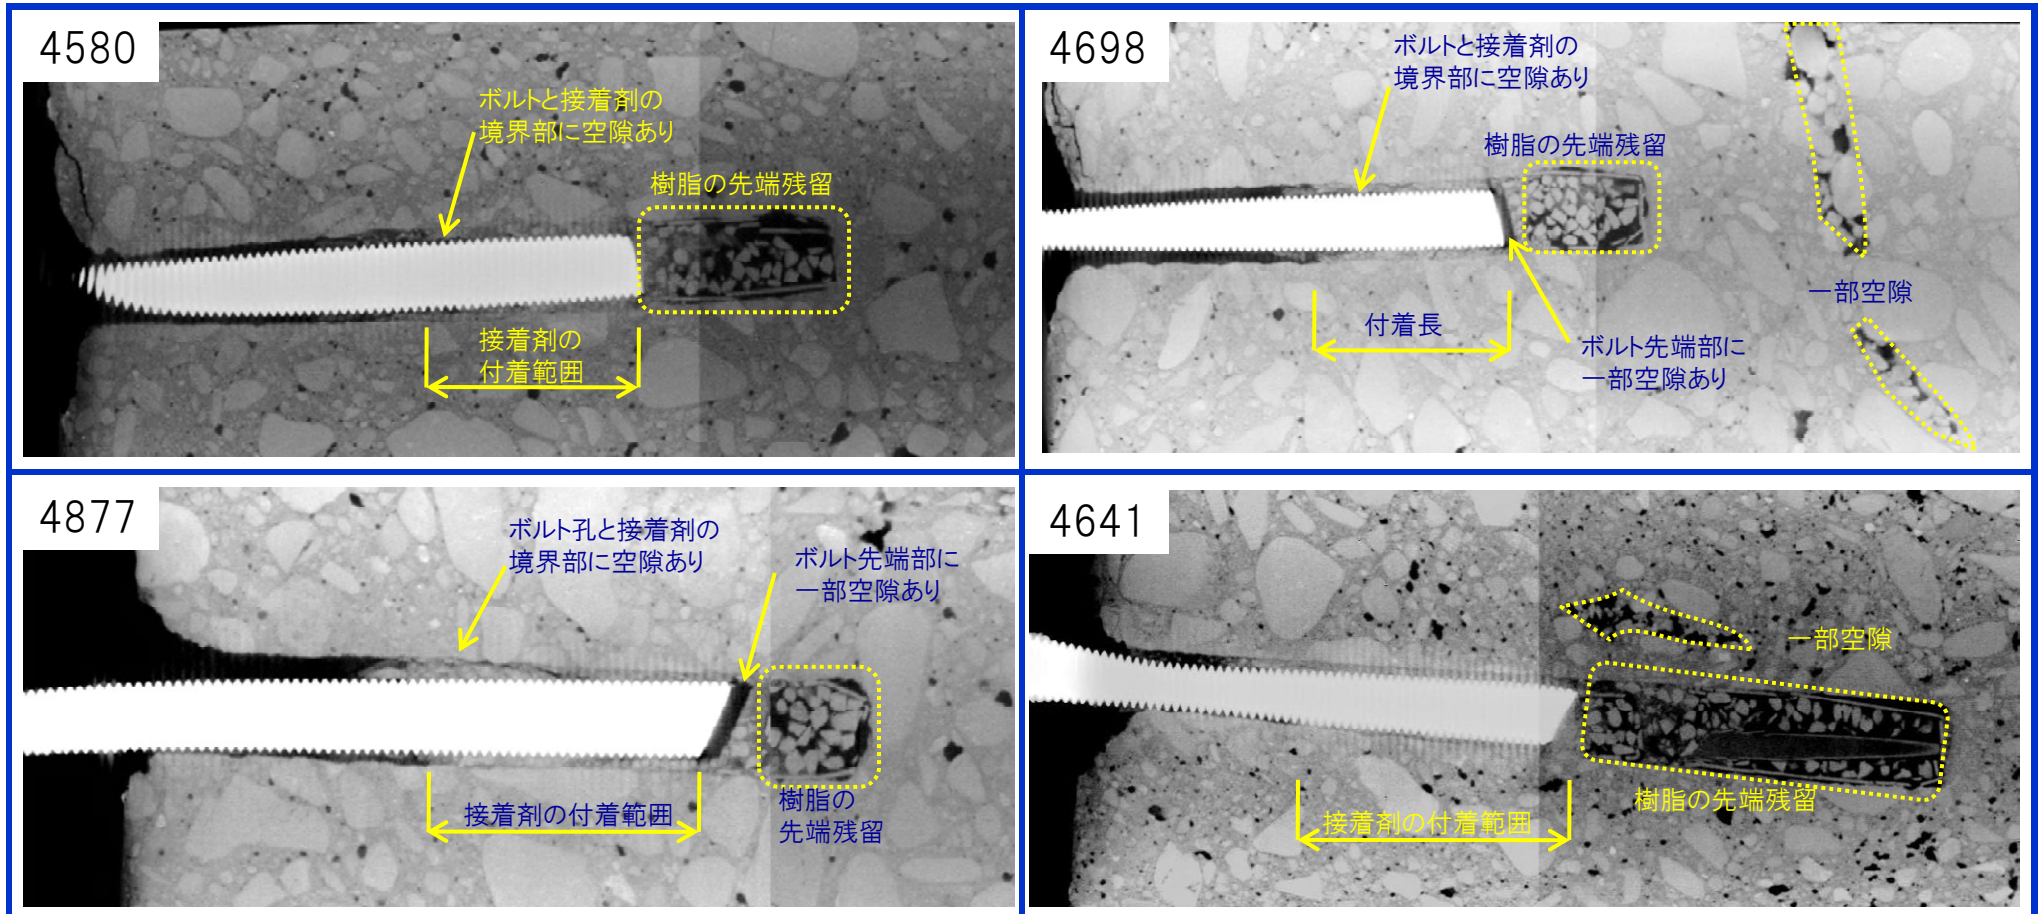
5. コア調査結果 【X線・CT分析結果】

- ・ 接着剤の付着範囲は、いずれも40～60mmと短い。
- ・ ボルト孔(ボルト)と接着剤の境界部の空隙が、3/4本で確認された。
- ・ ボルト先端部の空洞が、2/4本で確認された。
- ・ コンクリート部材に一部空隙が2/4本で確認された。

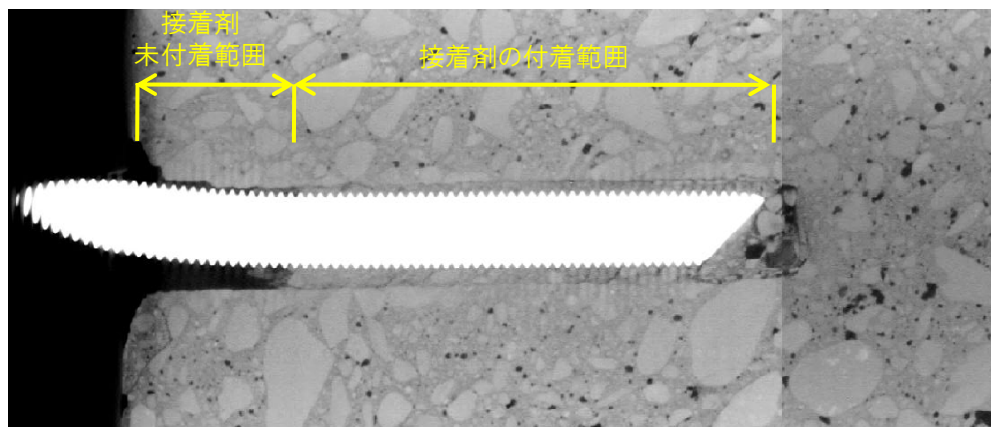
4862

- ・ 接着剤の付着範囲は、2/4本が90～100mm、2/4本が50～70mmであった。
- ・ 比較的接着剤の付着範囲が広いものでも、ボルトの付け根付近に接着剤の未付着範囲が存在した。
- ・ コンクリート部材に一部空隙が2/4本で確認された。

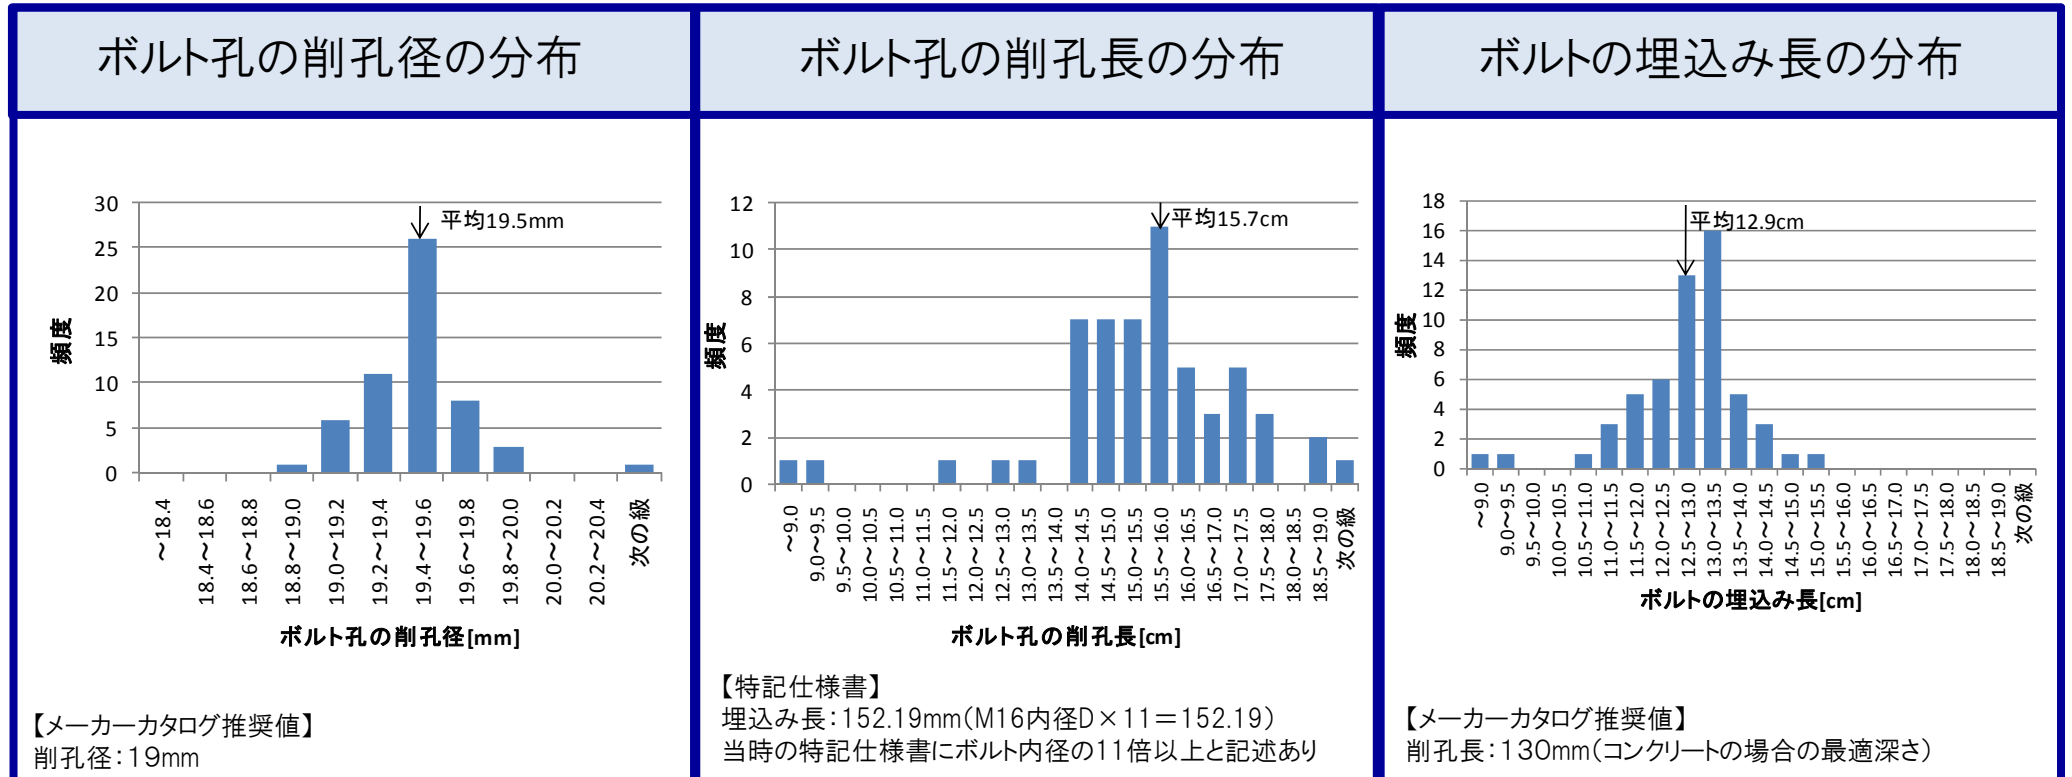
6. コア調査結果 【ボルト孔の削孔径・削孔長・ボルト孔の埋込み長】

- ・ ボルト孔の削孔径は、平均19.5mmであった。
- ・ ボルト孔の削孔長は、平均15.7cmであった。
- ・ ボルト孔の削孔長が、9.5cm未満のものもあった。
- ・ ボルトの埋込み長は、平均12.9cmであった。

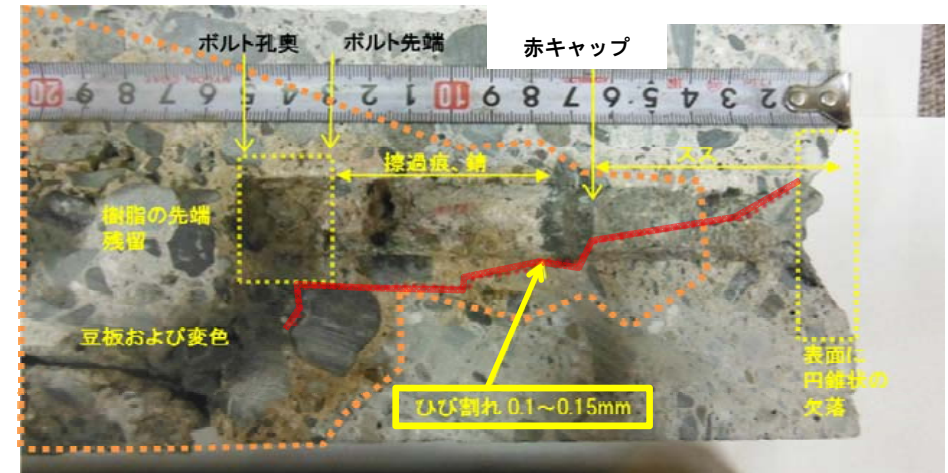
8. 引抜き抵抗試験で引抜かれたボルトの削孔内部状況

- ・過掘りにより樹脂が削孔先端に残留しているボルトが、9本/11本存在する。
- ・過掘りがないボルトは、元々削孔長が短い。
→ 削孔長90～95mm（最適は130mm）
- ・ボルト軸方向にクラックを生じているボルトが1ヶ所存在する。（当初から存在したのか、引抜き試験の結果であるかは分からない。）
- ・ボルト先端部の樹脂が変色しているボルトが、4本/11本存在する。

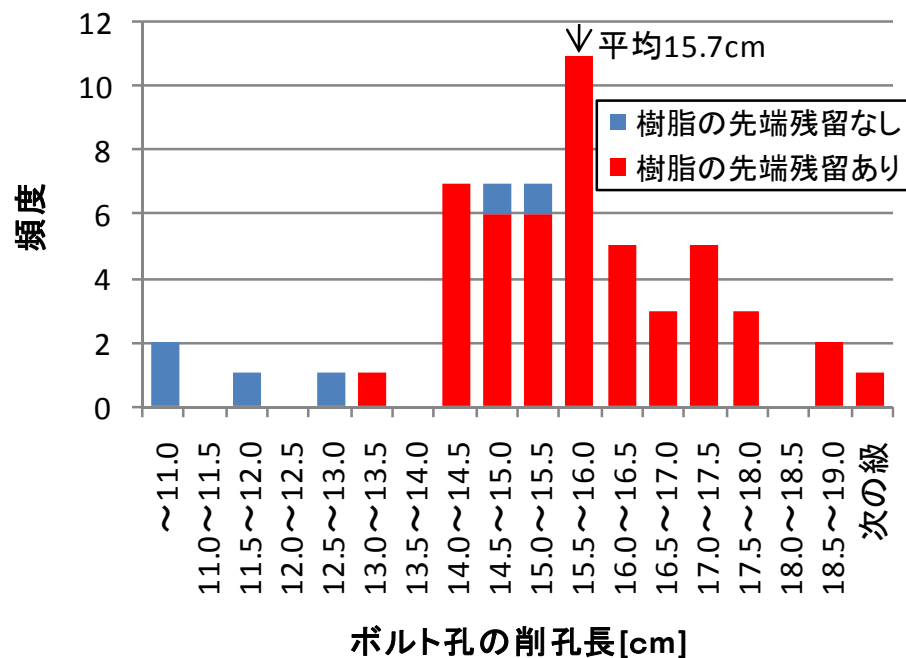
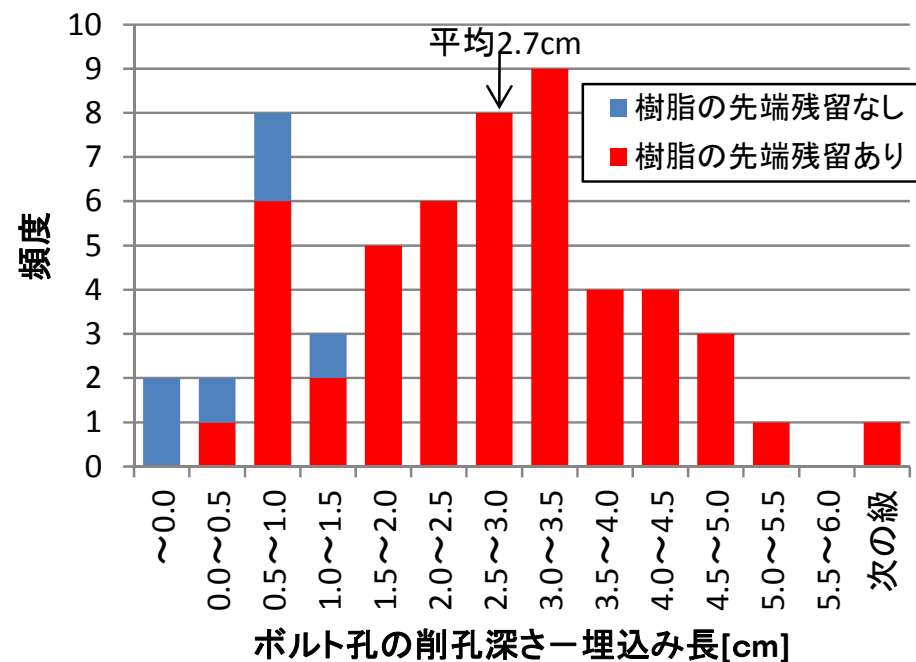
樹脂の先端残留

- ・ ボルト孔とボルト先端の距離が0.5cm以上のコアで、樹脂の先端残留が確認された。
- ・ ボルト孔奥からボルト先端までの距離が5cmを上回るものも存在した。
