# 接着剤化学分析等調査

アンカーボルトおよび覆エコンクリートコアから接着剤を採取し、各種化学分析等を行い、接着剤の性状の変化を把握したもの

平成25年3月27日(水)

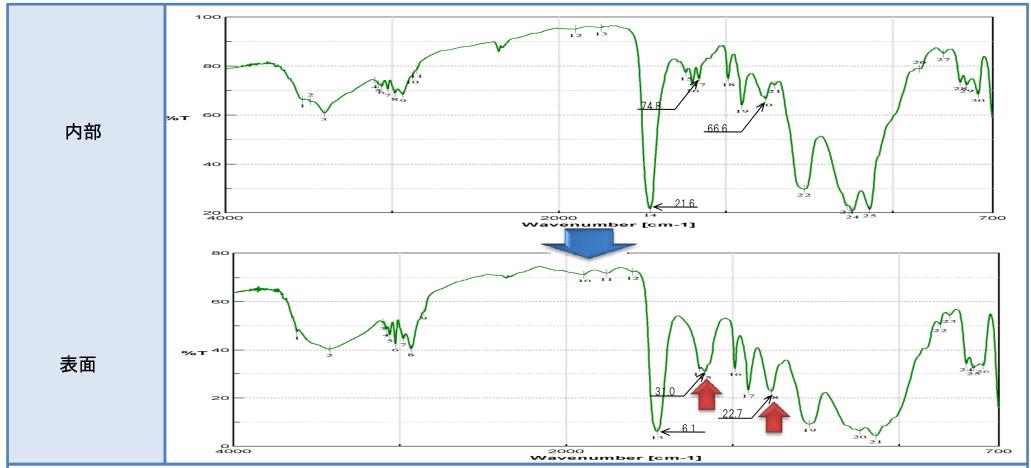
分析結果例(引抜き抵抗強さ 32.3kN)

- ・不飽和ポリエステルが加水分解すると、1570cm-1付近・1400cm-1付近の吸収ピークが増大し、1730cm-1付近が減少する。
- ・本調査の結果では、1570cm<sup>-1</sup>付近・1400cm<sup>-1</sup>付近の吸収ピークがやや増大しているように見受けられるものの、 1730cm<sup>-1</sup>付近の吸収ピークは未だ大きい。
- ・不飽和ポリエステル樹脂の加水分解している可能性が考えられる。ただし加水分解の程度は小さいものと推察される。

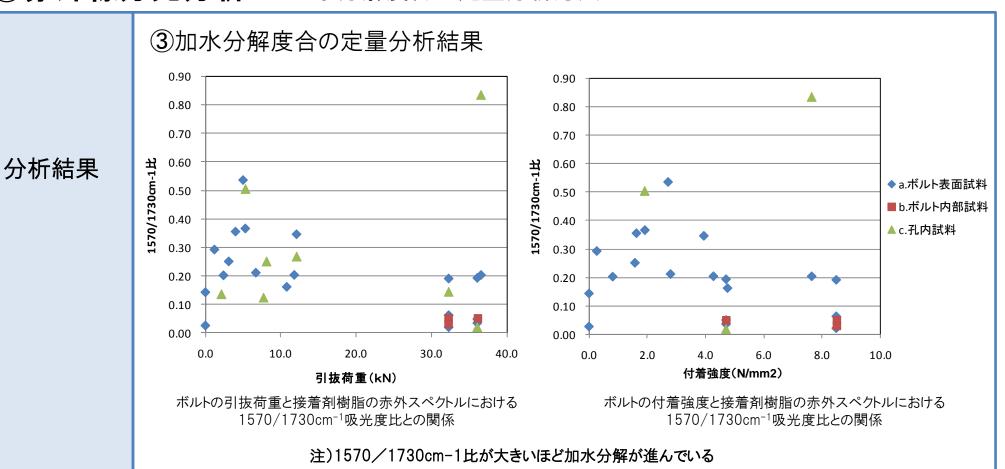
- ・a試料(ボルトに付着した樹脂表面から採取した試料)の分析によれば、付着強度が低いものでは加水分解の進行度が大きくなっている可能性が認められた。
- ・a・c試料とb試料のデータを比較すると、樹脂と覆エコンクリートの界面付近で樹脂の加水分解が 進行していることがわかる。

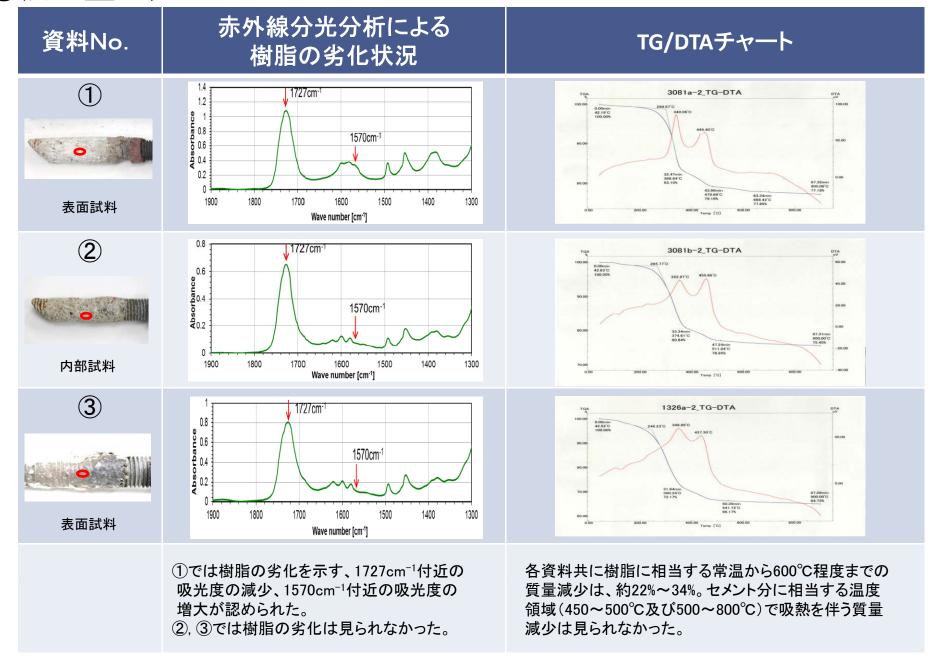
- 分析したどの試料からも、有機成分(樹脂など)と無機成分(骨材など)の双方が検出された。セメント成分は含まれていないものと推察される。
- 有機/無機成分の含有率は接着剤樹脂の劣化の有無にかかわらずほぼ同じであったが、 ③の試料のみ、他に比べて有機成分の含有率が高かった。
   これは、③のボルトを施工する際に、樹脂/骨材の撹拌が他に比べて不十分であった ためと推察される。
- 質量減少の開始/終了温度や分解(燃焼)温度を左右する因子は様々であり、 今回のTG/DTAの結果と接着剤の劣化とを直接結びつけて議論することはできない。

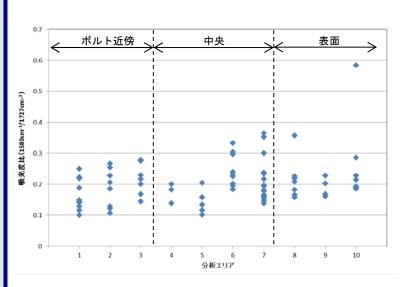
#### 分析結果1

同じ領域においても、吸光度比(すなわち加水分解の程度)に違いがあり、ボルト近傍から接着剤表面に近づくにつれて徐々に大きくなっている。

最表面では吸光度比が0.6となる測定ポイントがあるなど、接着剤の表面近傍で特に樹脂の加水分解が進んでいるものと考えられる。

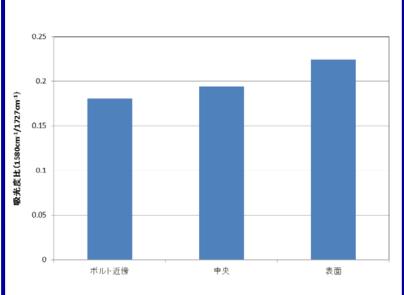
#### 分析結果2

それぞれの領域で得られたすべてのスペクトルにおける吸光度比の平均を求めた結果、ボルト近傍で0.18、中央で0.19、表面で0.22となり、接着剤の表面に近い領域、すなわちコンクリートと接する側の方が樹脂の加水分解がより進んでいることが示唆された。

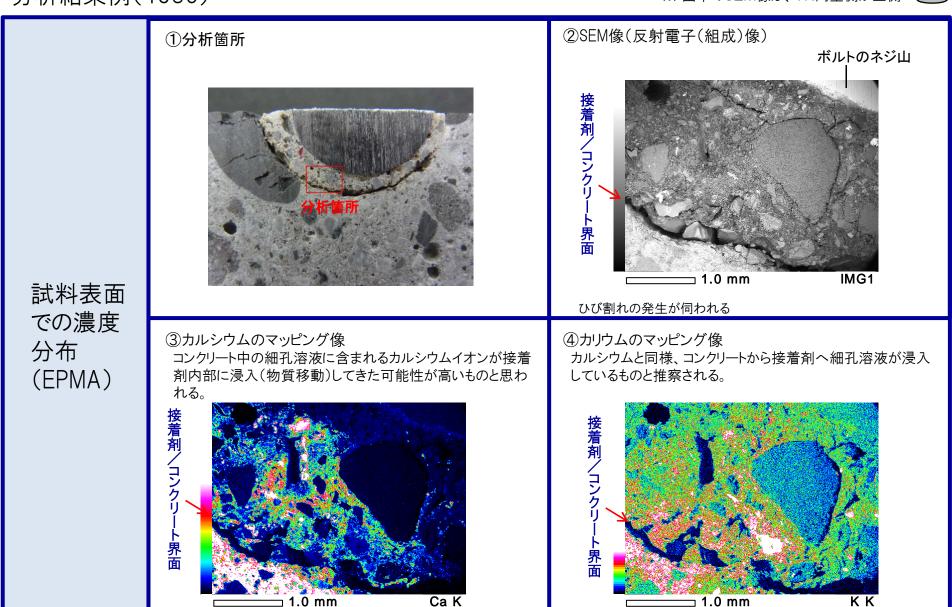
分析結果例(4580)

- ・光学顕微鏡および電子顕微鏡による観察の結果、No. 4580を除いて、観察した領域においてはボルト/接着剤界面、接着剤/コンクリート界面の密着性は良好であった。
  No. 4580では、ボルトの接着剤/コンクリート界面は密着しておらず、すき間が形成されていた。
- ・接着剤近傍の元素分析において、樹脂に相当する部分からカルシウム元素が検出された。 これは、コンクリートの細孔溶液の成分である水酸化カルシウム等のアルカリ水溶液が、コンクリート/接着剤界面から接着剤内部へ浸入していることを示唆している。
- •No. 4862では、接着剤にカルシウム成分が浸入している部分と、全く浸入していない部分とが 混在していることがわかった。同一のボルトにおいても、周囲の水の影響を強く受けている箇所 と、そうでない箇所とがあり、これがカルシウム成分の浸入状況の違いにつながっているものと 推察される。
- ・元素の含有量が少ないカリウムのマッピング像は参考程度と捉えるべきである。

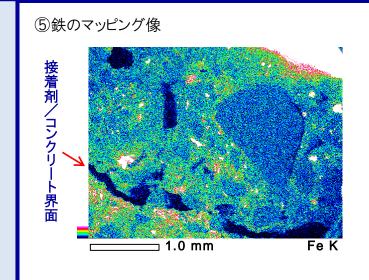
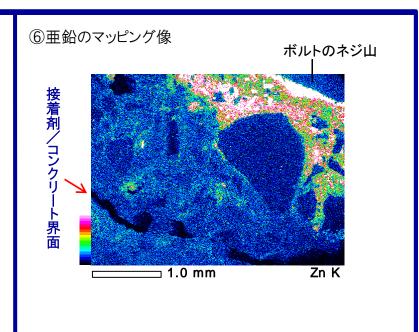
試料表面 での濃度 分布 (EPMA)

鉄、亜鉛:ボルトに相当する部分から高濃度の鉄が検出され、その外側(接着剤側)に高濃度の亜鉛が検出されていることから、使用されているボルトは溶融亜鉛めっきボルトであるものと思われる。亜鉛めっき層の厚さは通常100μm程度であるが、亜鉛のマッピング像ではボルト表面から1~2mmの領域にわたり、亜鉛の濃度が高くなっている。

これは、めっき層から亜鉛が溶出していることを示唆しており、ボルト周辺が湿潤環境であったことが伺える。

No. 4580、No. 4641のボルト周辺でも、同様に広範囲にわたる亜鉛の溶出が認められた
