VOLKSWAGEN Group Japan KK

改善箇所説明図

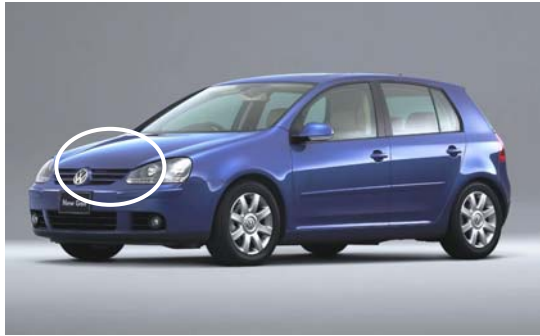
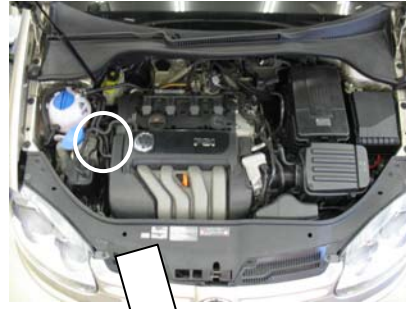
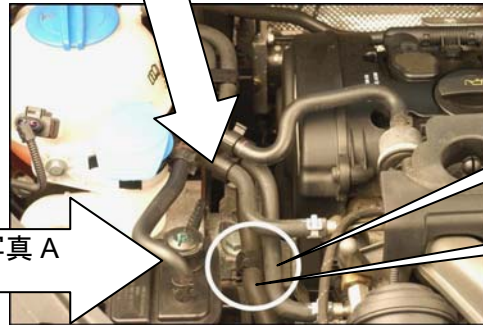
下記写真 A

燃料ホース

冷却水ホース

燃料ホースの組み付けに不適切なものがあるため、燃料ホースが冷却水ホース用固定具と接触することがある。そのため、そのまま使用を続けると、燃料ホースが損傷し、最悪の場合 燃料が漏れるおそれがある。

全車両、燃料ホースを点検し、組み付けが不適切な場合は正しく組み付ける。また燃料ホースが損傷している場合は新品と交換する。

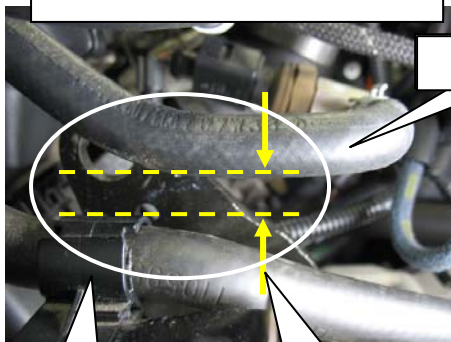
正しい組み付け状態
上図矢印 A の方向より見た図

冷却水ホース用
固定具

10mm以上の隙間
があれば良い

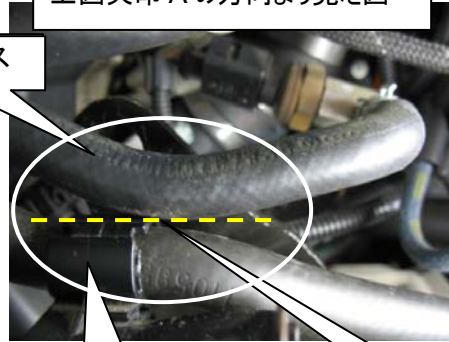
不適切な組み付け状態
上図矢印 A の方向より見た図

冷却水ホース用
固定具

接触箇所

不具合発生箇所
