改善箇所説明図

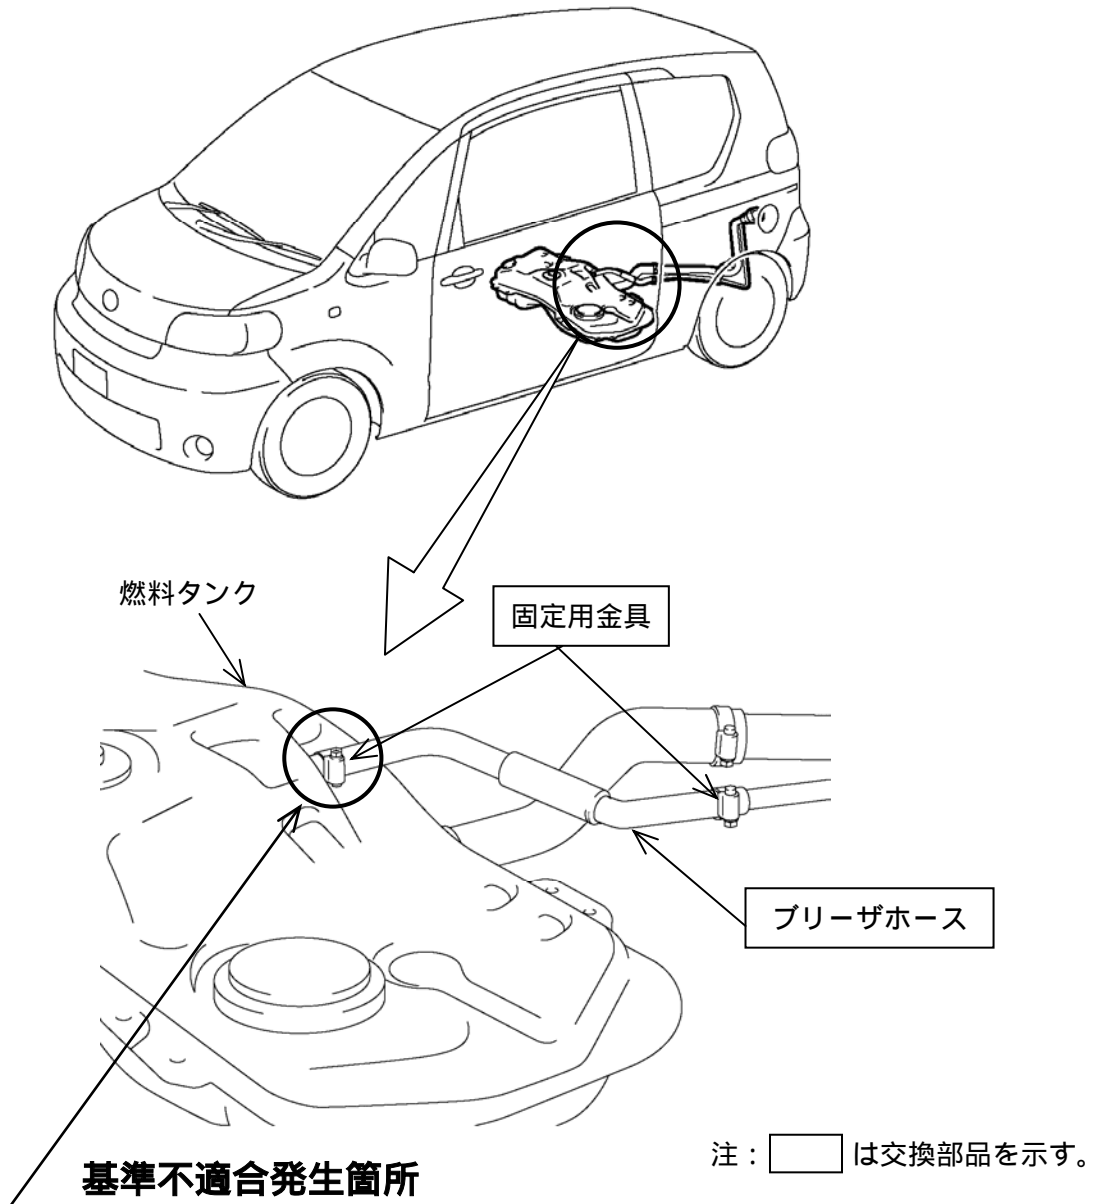
4輪駆動車の燃料タンク組付け時にプリーザホース（給油時に燃料タンク内の空気を逃がすホース）の固定用金具を過度に締め付けたものがあるため、当該ホースに亀裂が発生するものがある。そのため、そのままの状態で使用を続けると、亀裂が進行し、最悪の場合、当該ホースが破断し燃料が漏れるおそれがある。

全車両、当該ホースおよび固定用金具を新品と交換し、固定用金具を正規に締め付ける。
