改善箇所説明図

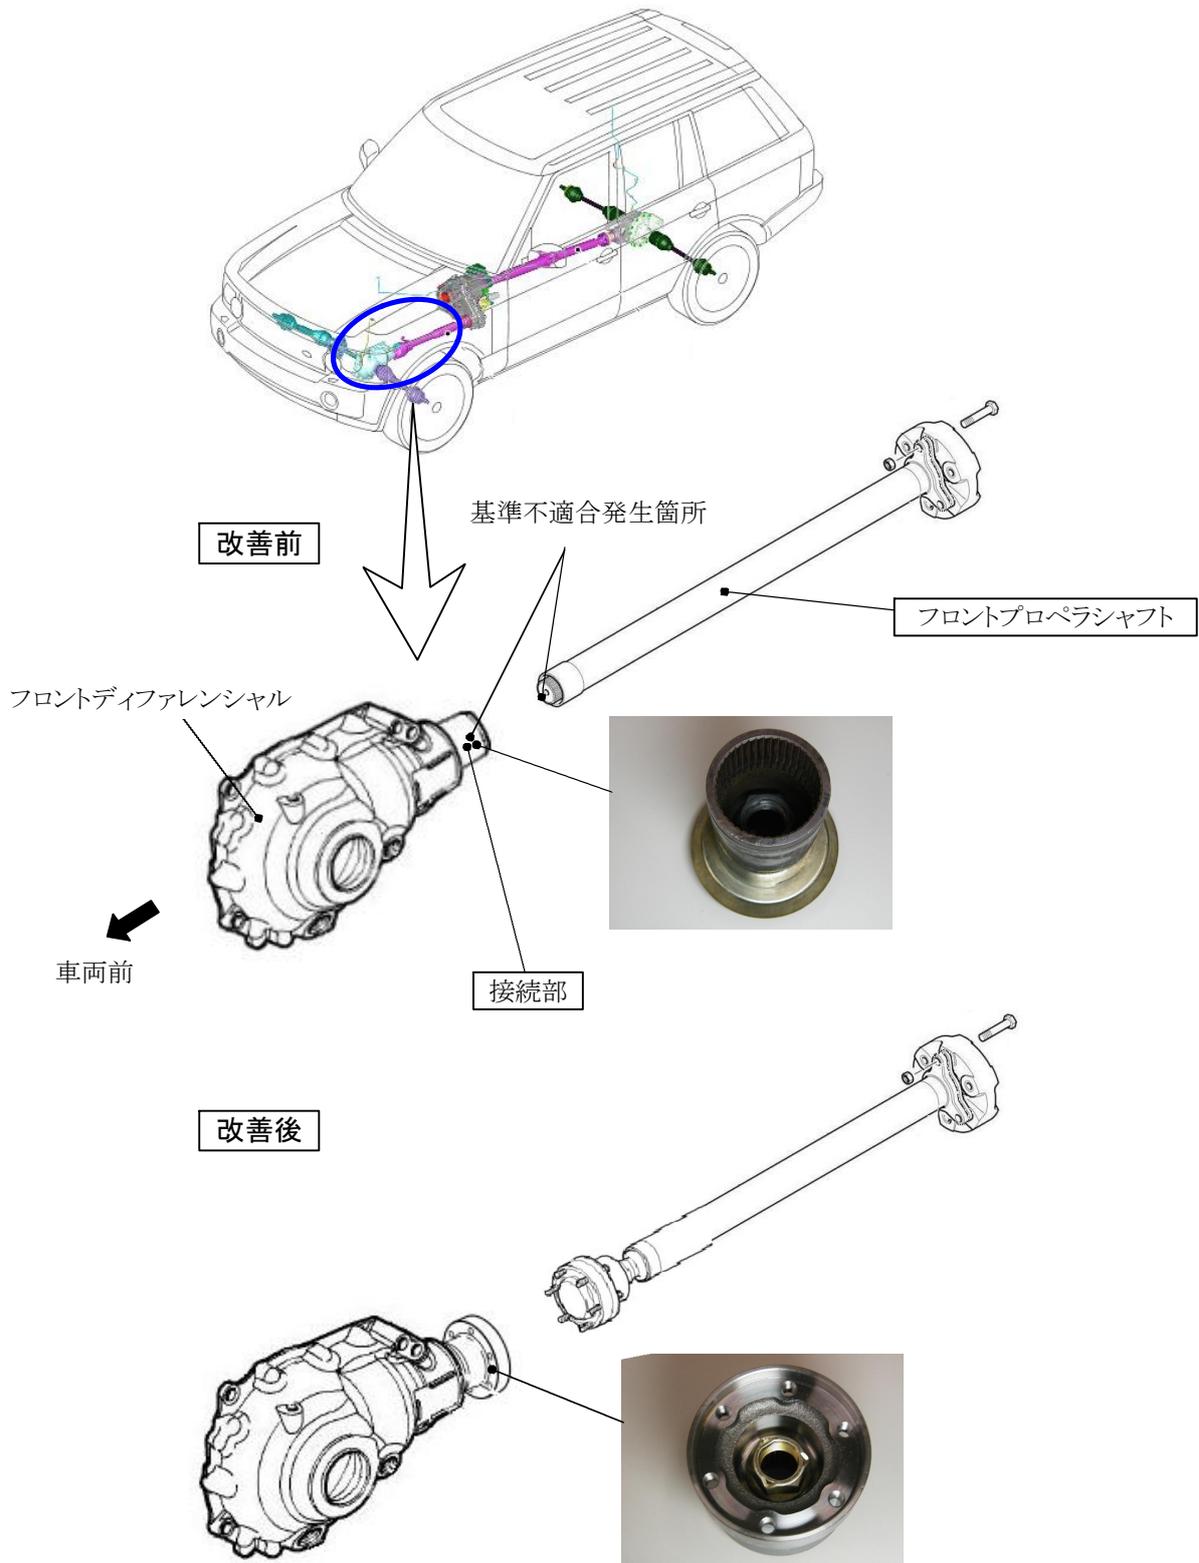
基準不適合発生箇所

フロントディファレンシャルの取り付け角度が不適切なため、フロントディファレンシャルとフロントプロペラシャフトの接続部が早期に磨耗するものがある。そのため、そのままの状態で使用を続けると、磨耗が進行し車体振動や異音が発生して、最悪の場合、走行不能になるおそれがある。

改善の内容

全車両、フロントディファレンシャルの接続部とフロントプロペラシャフトを対策品と交換する。
