改善箇所説明図

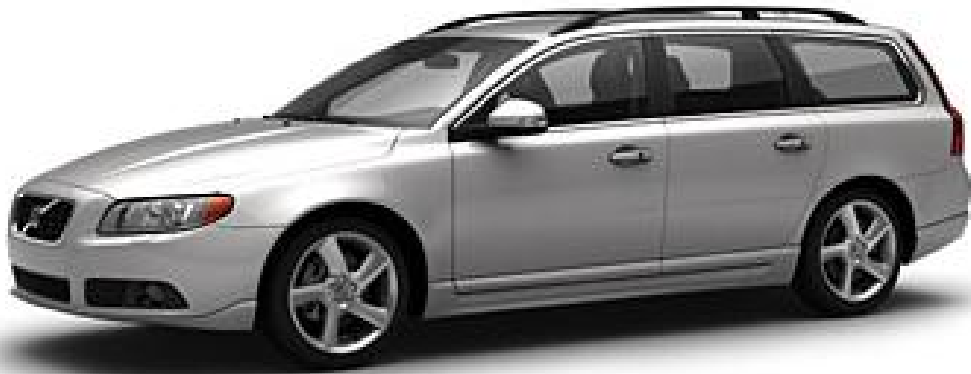
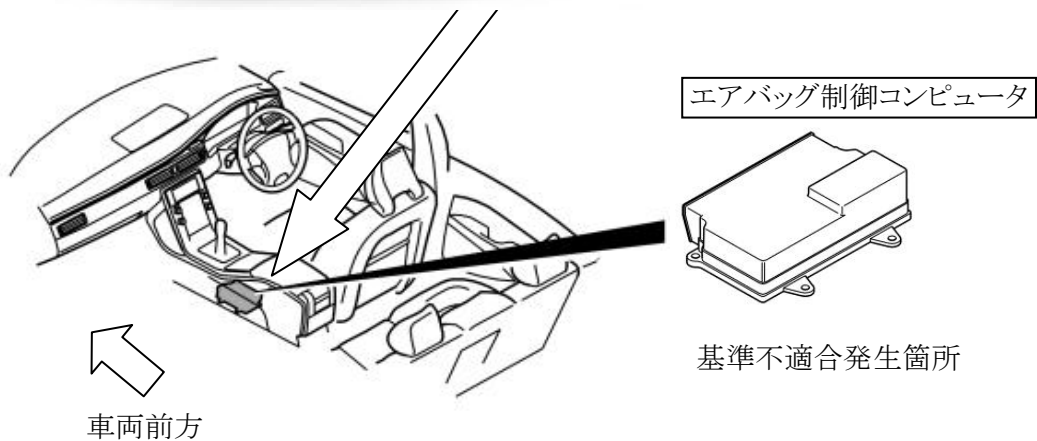
基準不適合発生箇所

エアバッグ制御コンピュータのプログラムが不適切なため、側面衝突時にサイドエアバッグおよびカーテンエアバッグが展開しないおそれがある。

全車両、エアバッグ制御コンピュータのプログラムを対策したプログラムに書き換える。

運転席ドアヒンジ上部ボルトに黄色ペイントを塗布する。
