改善箇所説明図

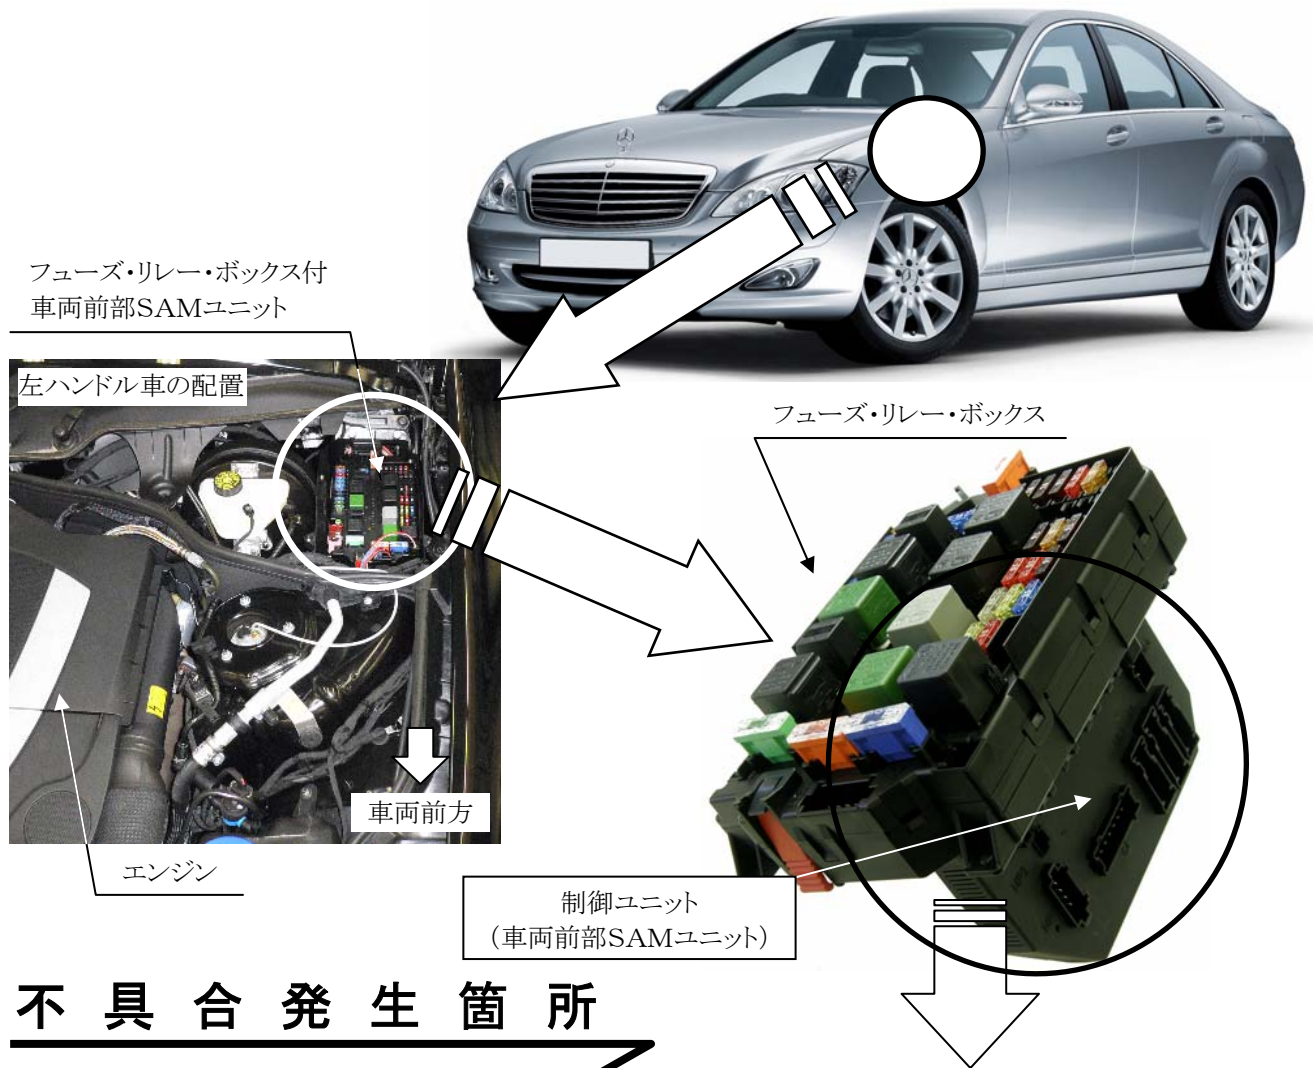
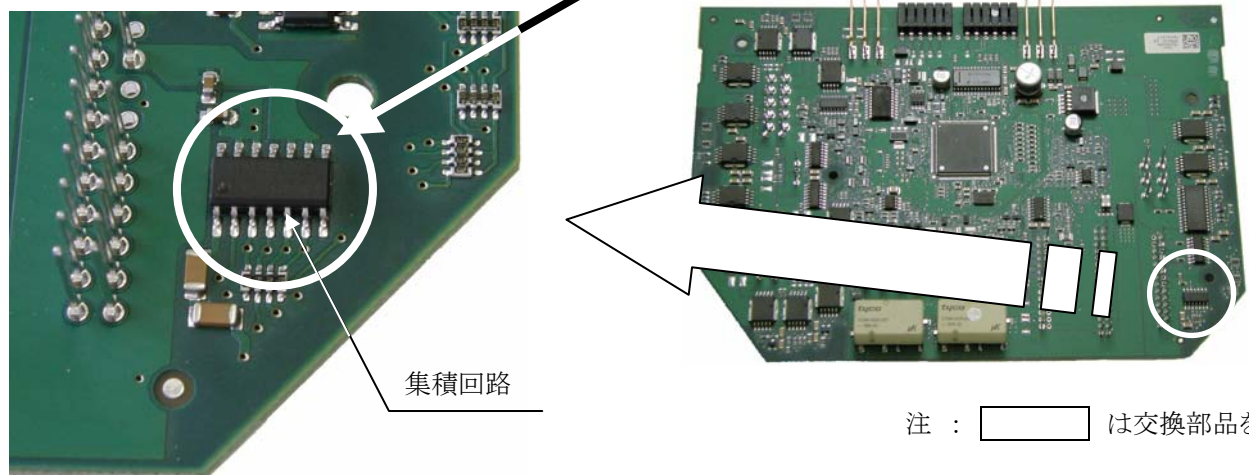
各種電装品の信号を制御するユニット(車両前部SAMユニット)内部の集積回路において、半田処理が不適切なため、そのまま使用を続けると、半田部が剥離して信号が遮断され、最悪の場合、前照灯、前面方向指示器、窓ふき器等が作動しなくなるおそれがある。

改善の内容
全車両、当該制御ユニットを良品と交換する。

識別 : エンジン・ルーム内、制御ユニット(車両前部SAMユニット)カバー取り付けボルト頭部に黄色ペイントを塗布する。
